平成25年12月24日
日本原子力発電株式会社

米国情報「電源系統の設計における脆弱性」に対する 当社発電所の調査結果の報告について

米国情報「電源系統の設計における脆弱性」
に対する報告について

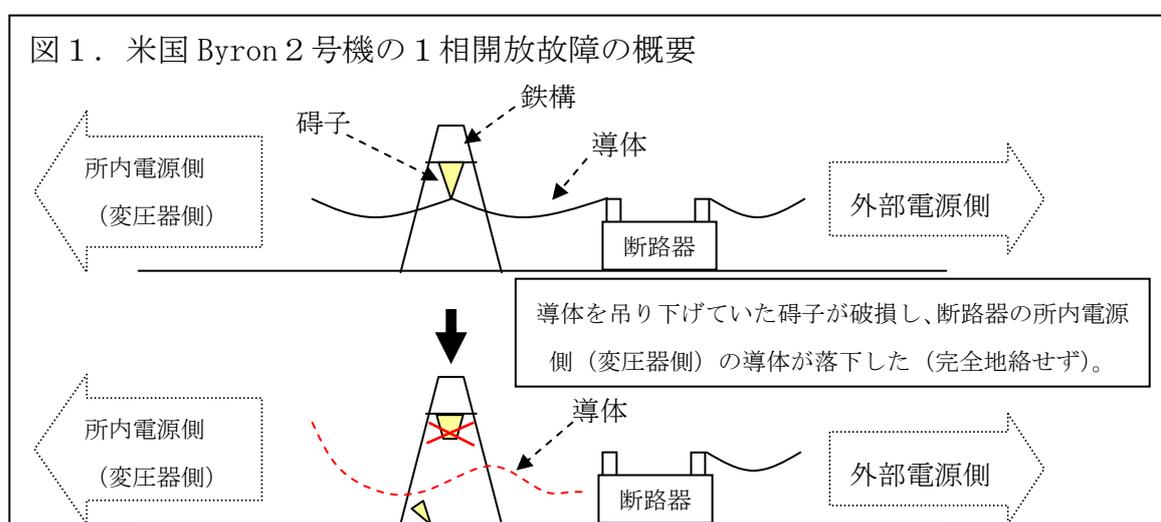
2012 年 1 月 30 日、米国 Byron 2 号機において定格出力運転中、以下の事象が発生した。(図 1 参照)

- ① 起動変圧器の故障(架線の碍子の破損)により、3 相交流電源の 1 相が開放故障した状態が発生した。
- ② このため、常用母線の電圧が低下し、原子炉がトリップした。
- ③ 3 相交流電源の 1 相開放故障が検知されなかったため、非常用母線の外部電源への接続が維持され、非常用母線各相の電圧が不平衡となった。
- ④ 原子炉トリップ後に起動した安全系補機類が、非常用母線の電圧不平衡のために過電流によりトリップした。
- ⑤ 運転員が 1 相開放故障状態に気付き、外部電源の遮断器を手動で動作させることにより、外部電源系から非常用母線が開放され、非常用ディーゼル発電機が自動起動し、電源を回復した。

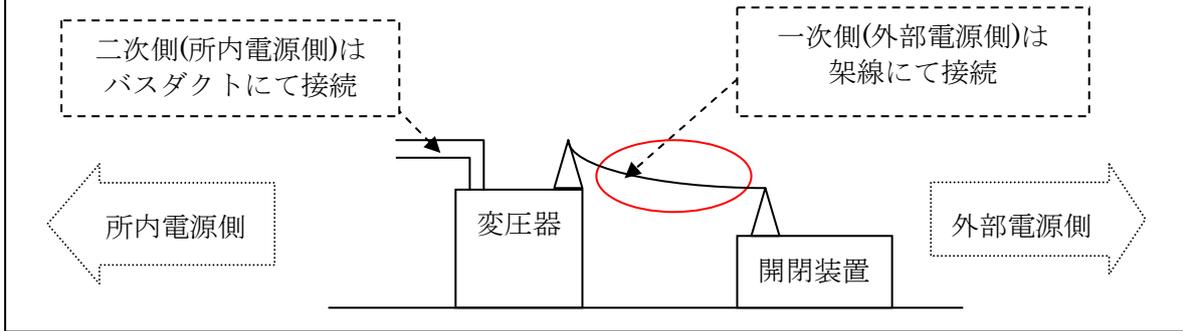
図 2. 変圧器一次側の接続構造例（架線接続）

しかし、当社変圧器は、一部を除き変圧器の一次側(外部電源系側)の接続部位は、米国 Byron 2号機同様の架線による接続(図2、図3及び図4参照)ではなく、接地された筐体・管路内に配線が収納された構造である。(図5参照)

- ①敦賀発電所1号機の起動変圧器 【図2】
- ②敦賀発電所1号機の子備変圧器 【図2】
- ③東海第二発電所の起動変圧器（2A，2B）【図3】
- ④東海第二発電所の子備変圧器 【図3】
- ⑤敦賀発電所2号機の子備変圧器 【図4】

上記いずれの変圧器においても、米国 Byron 2 号機の事象の内容及びその対応方法について、運転員に充分周知・教育を行っていることから、運転員による巡視により、変圧器一次側に想定される架線の碍子の破損による1相開放故障を発見することが可能であると考えられる。

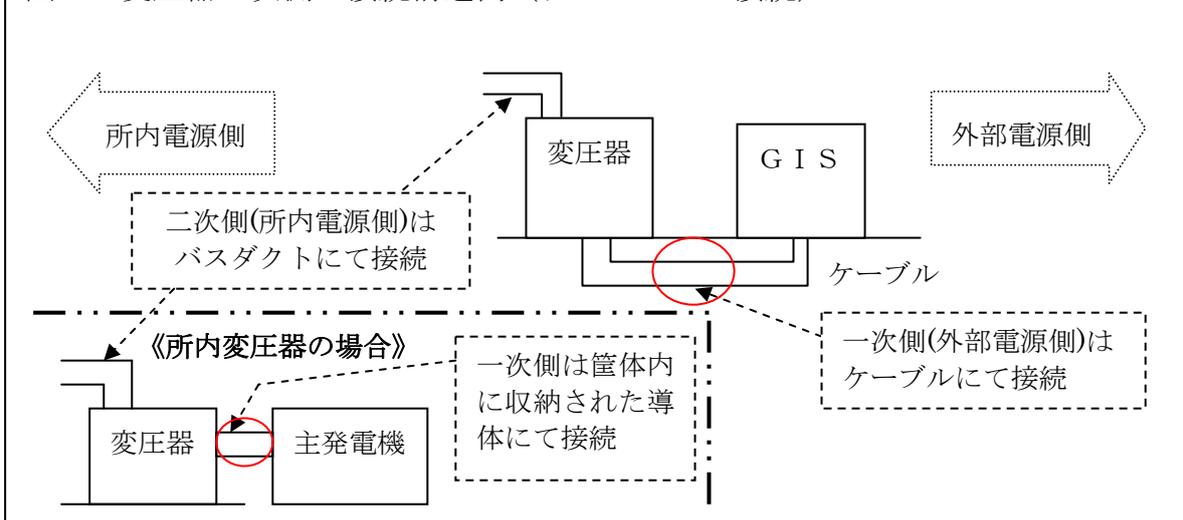
図 5. 変圧器一次側の接続構造例（ケーブルにて接続）

このような構造の場合、変圧器一次側に破損が想定される架線の碍子は存在せず、また仮に導体の断線による1相開放故障が発生したとしても、二次側同様に接地された筐体・管路を通じ完全地絡となることで、保護継電器による検知が可能である。
