平成28年3月31日  
日本原子力発電株式会社

## 東海第二発電所、敦賀発電所におけるケーブル敷設調査等の報告について

東京電力株式会社柏崎刈羽原子力発電所で確認された  
不適切なケーブルの敷設に係る対応について（指示）  
に係る対応について  
（報告）

本報告書は、平成28年1月6日付け指示文書に基づき、東海第二発電所及び敦賀発電所1，2号機における調査結果について報告するものである。

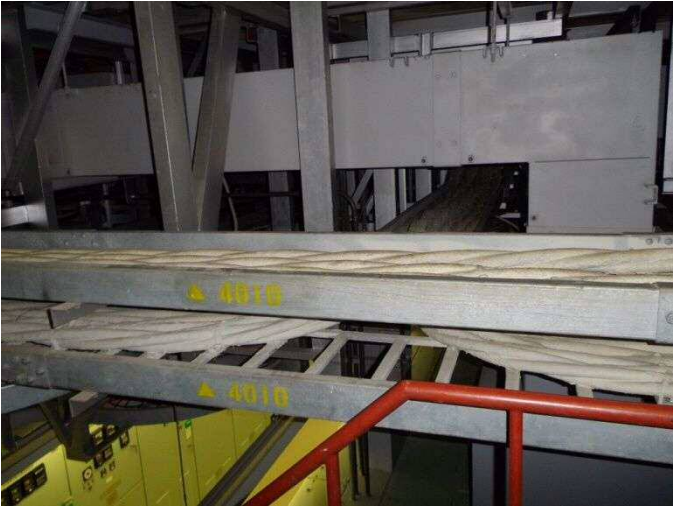
| No. | エリア | 写真 |
|---|---|---|
| 1 | C S 電気室 B 2 F | |

| No. | エリア | 安全系ケーブルの<br>寄付きの調査※ <sup>１</sup><br>(確認日) | 安全系ケーブルトレイの<br>跨ぎの調査※ <sup>２</sup><br>(確認日) | 判定 |
|---|---|---|---|---|
| １ | C S 電気室 B 2 F | 良<br>(H28.2.9) | 良<br>(H28.2.9) | 良 |

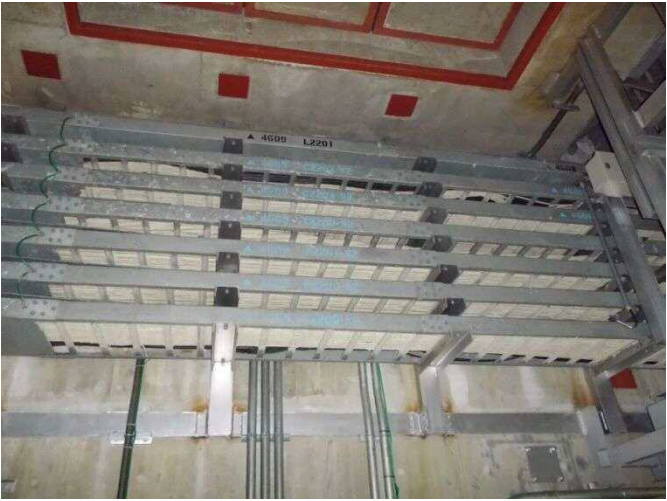
| No. | エリア | 写真 |
|---|---|---|
| 2 | C S 電気室 B 1 F | |

| No. | エリア | 安全系ケーブルの<br>寄付きの調査※ <sup>１</sup><br>(確認日) | 安全系ケーブルトレイの<br>跨ぎの調査※ <sup>２</sup><br>(確認日) | 判定 |
|---|---|---|---|---|
| ２ | C S 電気室 B 1 F | 良<br>(H28.2.9) | 良<br>(H28.2.9) | 良 |

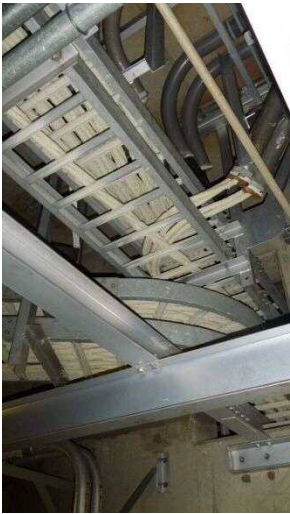
| No. | エリア | 写真 |
|---|---|---|
| 3 | C S 電気室 1 F | |

| No. | エリア | 安全系ケーブルの<br>寄付きの調査※ <sup>１</sup><br>(確認日) | 安全系ケーブルトレイの<br>跨ぎの調査※ <sup>２</sup><br>(確認日) | 判定 |
|---|---|---|---|---|
| ３ | C S 電気室 1 F | 良<br>(H28.2.11) | 良<br>(H28.2.11) | 良 |

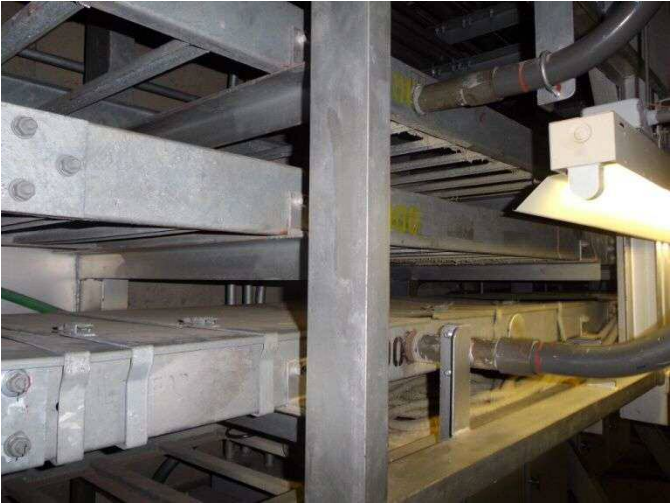
| No. | エリア | 写真 |
|---|---|---|
| 4 | ケーブル処理室 | |

| No. | エリア | 安全系ケーブルの<br>寄付きの調査※ <sup>１</sup><br>(確認日) | 安全系ケーブルトレイの<br>跨ぎの調査※ <sup>２</sup><br>(確認日) | 判定 |
|---|---|---|---|---|
| ４ | ケーブル処理室 | 良<br>(H28.3.18) | 良<br>(H28.3.18) | 良 |

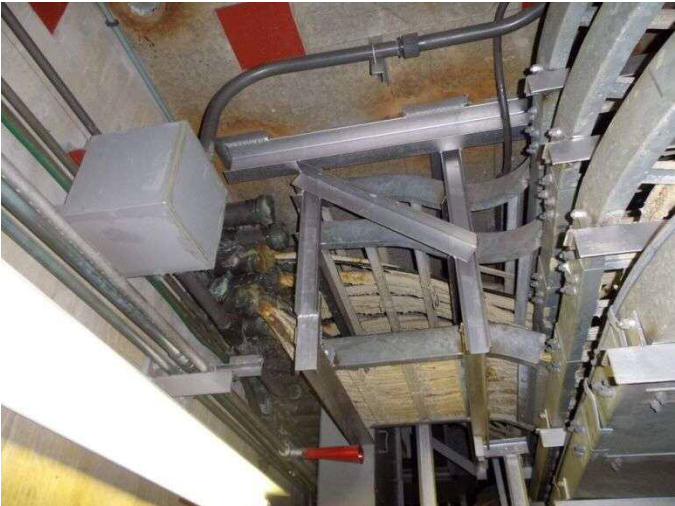
| No. | エリア | 写真 |
|---|---|---|
| 5 | D／G室 | |

| No. | エリア | 安全系ケーブルの<br>寄付きの調査※ <sup>１</sup><br>(確認日) | 安全系ケーブルトレイの<br>跨ぎの調査※ <sup>２</sup><br>(確認日) | 判定 |
|---|---|---|---|---|
| ５ | D／G室 | 良<br>(H28.2.10) | 良<br>(H28.2.10) | 良 |

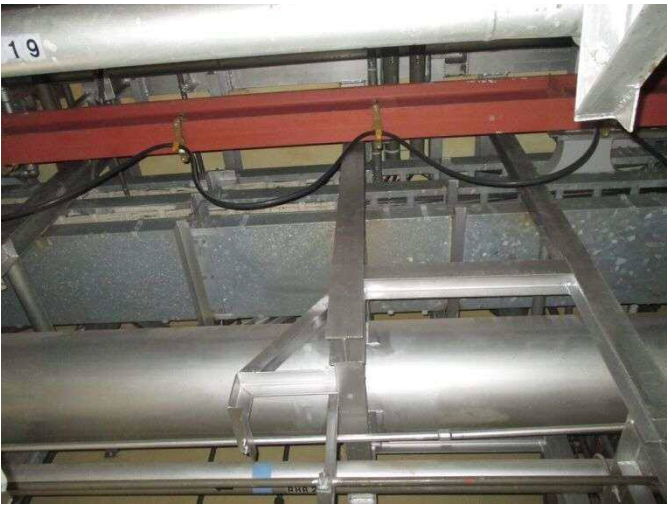
| No. | エリア | 写真 |
|---|---|---|
| 6 | R／B B 2 F | |

| No. | エリア | 安全系ケーブルの<br>寄付きの調査※ <sup>１</sup><br>(確認日) | 安全系ケーブルトレイの<br>跨ぎの調査※ <sup>２</sup><br>(確認日) | 判定 |
|---|---|---|---|---|
| ６ | R／B B 2 F | 良<br>(H28.2.24) | 良<br>(H28.2.24) | 良 |

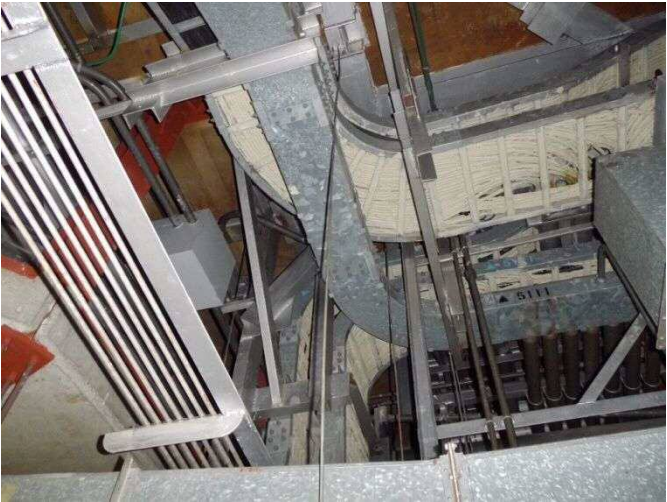
| No. | エリア | 写真 |
|---|---|---|
| 7 | R/B B1F | |

| No. | エリア | 安全系ケーブルの<br>寄付きの調査※ <sup>１</sup><br>(確認日) | 安全系ケーブルトレイの<br>跨ぎの調査※ <sup>２</sup><br>(確認日) | 判定 |
|---|---|---|---|---|
| ７ | R／B B 1 F | 良<br>(H28.2.26) | 良<br>(H28.2.26) | 良 |

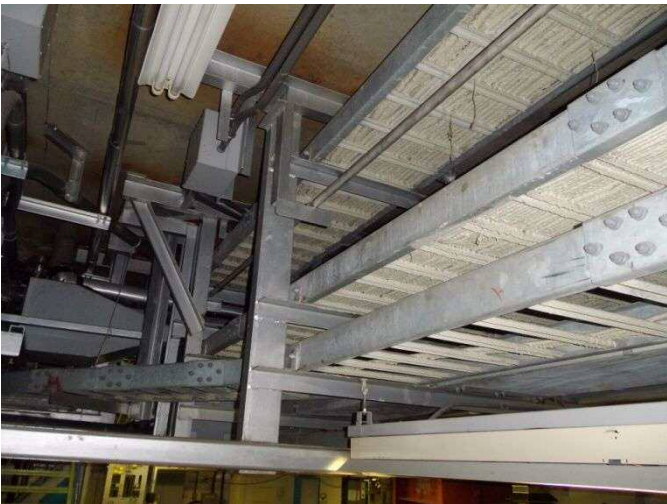
| No. | エリア | 写真 |
|---|---|---|
| 8 | R/B 1F | |

| No. | エリア | 安全系ケーブルの<br>寄付きの調査※ <sup>１</sup><br>(確認日) | 安全系ケーブルトレイの<br>跨ぎの調査※ <sup>２</sup><br>(確認日) | 判定 |
|---|---|---|---|---|
| ８ | R／B 1 F | 良<br>(H28.3.3) | 良<br>(H28.3.3) | 良 |

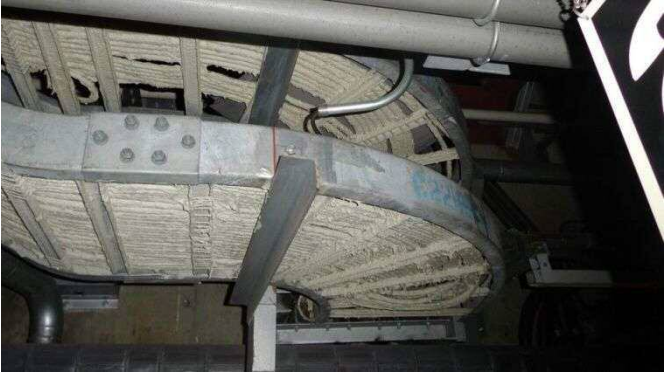
| No. | エリア | 写真 |
|---|---|---|
| 9 | R/B 2F | |

| No. | エリア | 安全系ケーブルの<br>寄付きの調査※ <sup>１</sup><br>(確認日) | 安全系ケーブルトレイの<br>跨ぎの調査※ <sup>２</sup><br>(確認日) | 判定 |
|---|---|---|---|---|
| ９ | R／B 2 F | 良<br>(H28.3.1) | 良<br>(H28.3.1) | 良 |

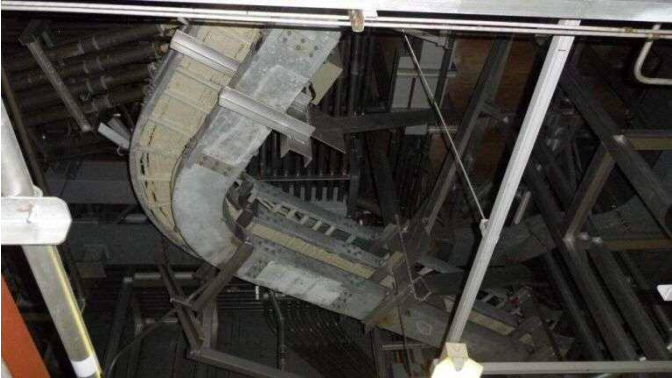
| No. | エリア | 写真 |
|---|---|---|
| 10 | R／B ３F | |

| No. | エリア | 安全系ケーブルの<br>寄付きの調査※ <sup>１</sup><br>(確認日) | 安全系ケーブルトレイの<br>跨ぎの調査※ <sup>２</sup><br>(確認日) | 判定 |
|---|---|---|---|---|
| 10 | R／B 3 F | 良<br>(H28.3.4) | 良<br>(H28.3.4) | 良 |

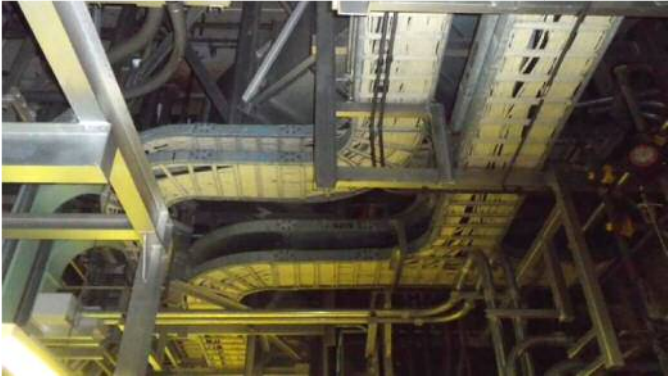
| No. | エリア | 写真 |
|---|---|---|
| 11 | R／B ４F | |

| No. | エリア | 安全系ケーブルの<br>寄付きの調査※ <sup>１</sup><br>(確認日) | 安全系ケーブルトレイの<br>跨ぎの調査※ <sup>２</sup><br>(確認日) | 判定 |
|---|---|---|---|---|
| 11 | R／B 4 F | 良<br>(H28.2.23) | 良<br>(H28.2.23) | 良 |

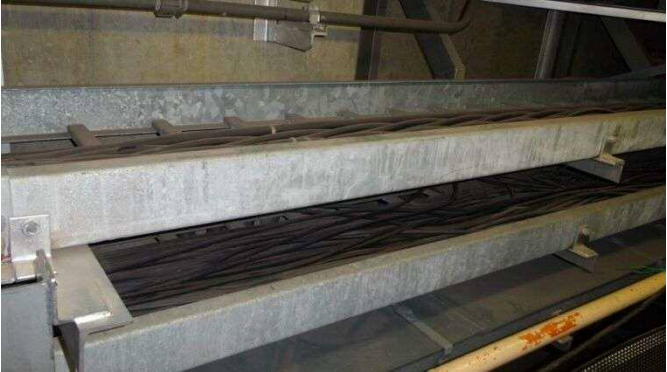
| No. | エリア | 写真 |
|---|---|---|
| 12 | R／B ５F | |

| No. | エリア | 安全系ケーブルの<br>寄付きの調査※ <sup>１</sup><br>(確認日) | 安全系ケーブルトレイの<br>跨ぎの調査※ <sup>２</sup><br>(確認日) | 判定 |
|---|---|---|---|---|
| 12 | R／B 5 F | 良<br>(H28.2.25) | 良<br>(H28.2.25) | 良 |

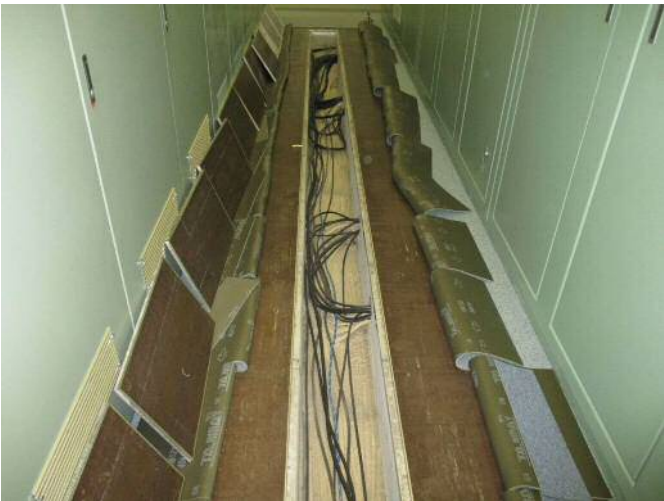
| No. | エリア | 写真 |
|---|---|---|
| 13 | 中央制御室 | |

| No. | エリア | 安全系ケーブルの<br>寄付きの調査※ <sup>１</sup><br>(確認日) | 安全系ケーブルトレイの<br>跨ぎの調査※ <sup>２</sup><br>(確認日) | 判定 |
|---|---|---|---|---|
| 13 | 中央制御室 | 良<br>(H28.3.18) | 良<br>(H28.3.18) | 良 |

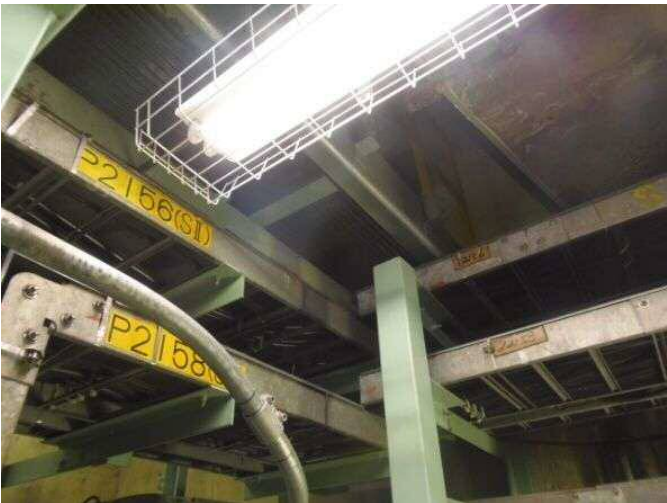
| No. | エリア | 写真 |
|---|---|---|
| 1 | R／B B 1 F | |

| No. | エリア | 安全系ケーブルの<br>寄付きの調査※ <sup>１</sup><br>(確認日) | 安全系ケーブルトレイの<br>跨ぎの調査※ <sup>２</sup><br>(確認日) | 判定 |
|---|---|---|---|---|
| １ | R／B B 1 F | 良<br>(H28.3.17) | 良<br>(H28.3.17) | 良 |

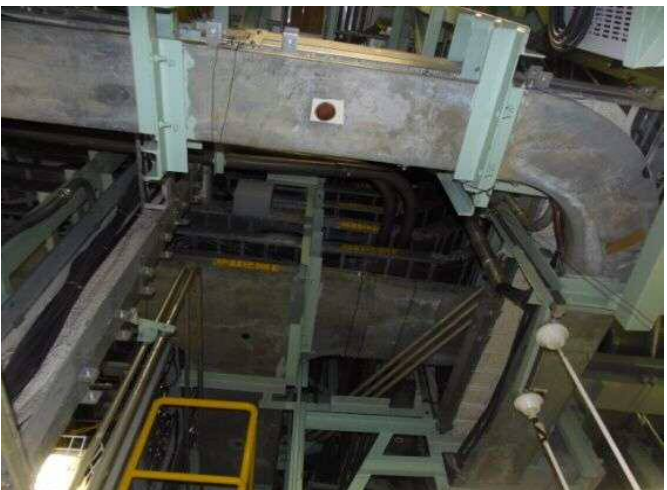
| No. | エリア | 写真 |
|---|---|---|
| 2 | R／B 1 F | |

| No. | エリア | 安全系ケーブルの<br>寄付きの調査※ <sup>１</sup><br>(確認日) | 安全系ケーブルトレイの<br>跨ぎの調査※ <sup>２</sup><br>(確認日) | 判定 |
|---|---|---|---|---|
| ２ | R／B 1 F | 良<br>(H28.3.18) | 良<br>(H28.3.18) | 良 |

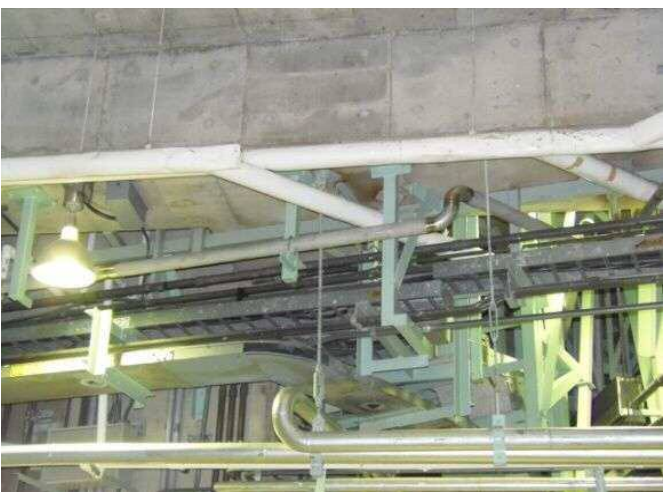
| No. | エリア | 写真 |
|---|---|---|
| 3 | R／B 2 F | |

| No. | エリア | 安全系ケーブルの<br>寄付きの調査※ <sup>１</sup><br>(確認日) | 安全系ケーブルトレイの<br>跨ぎの調査※ <sup>２</sup><br>(確認日) | 判定 |
|---|---|---|---|---|
| ３ | R／B 2 F | 良<br>(H28.3.18) | 良<br>(H28.3.18) | 良 |

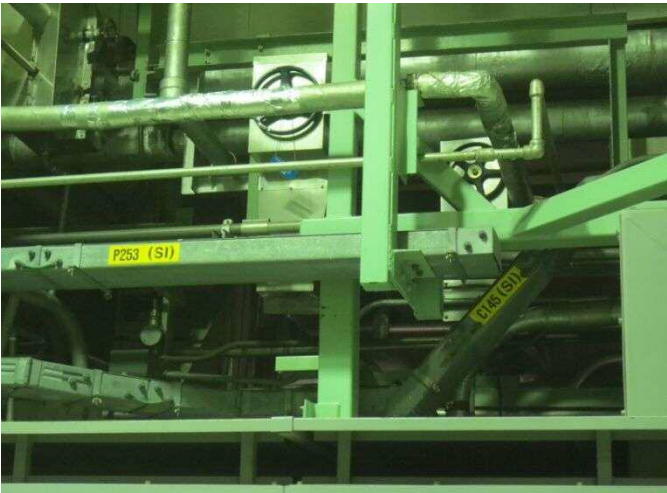
| No. | エリア | 写真 |
|---|---|---|
| 4 | T/B 1F | |

| No. | エリア | 安全系ケーブルの<br>寄付きの調査※ <sup>１</sup><br>(確認日) | 安全系ケーブルトレイの<br>跨ぎの調査※ <sup>２</sup><br>(確認日) | 判定 |
|---|---|---|---|---|
| ４ | T／B 1 F | 良<br>(H28.3.20) | 良<br>(H28.3.20) | 良 |

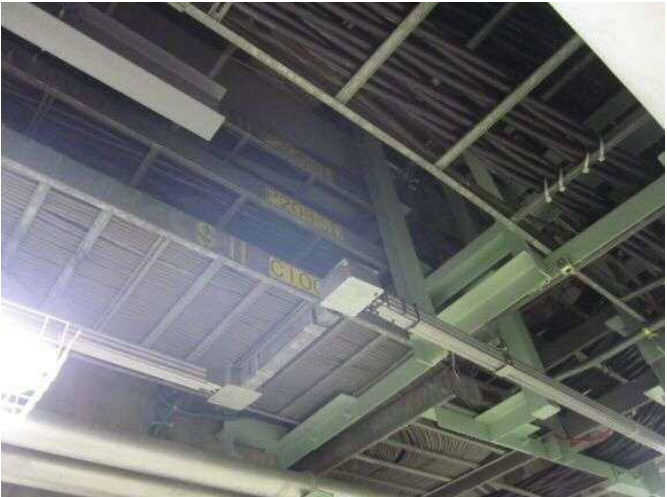
| No. | エリア | 写真 |
|---|---|---|
| 5 | T/B 2F | |

| No. | エリア | 安全系ケーブルの<br>寄付きの調査※ <sup>１</sup><br>(確認日) | 安全系ケーブルトレイの<br>跨ぎの調査※ <sup>２</sup><br>(確認日) | 判定 |
|---|---|---|---|---|
| ５ | T／B 2 F | 良<br>(H28.3.20) | 良<br>(H28.3.20) | 良 |

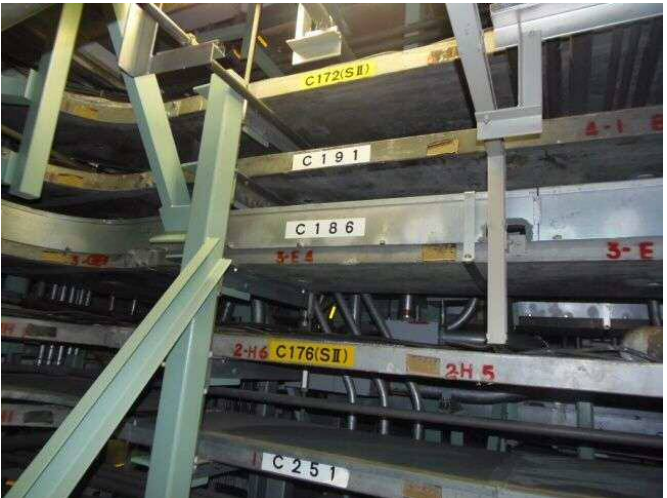
| No. | エリア | 写真 |
|---|---|---|
| 6 | S/B 2F | |

| No. | エリア | 安全系ケーブルの<br>寄付きの調査※ <sup>１</sup><br>(確認日) | 安全系ケーブルトレイの<br>跨ぎの調査※ <sup>２</sup><br>(確認日) | 判定 |
|---|---|---|---|---|
| ６ | S／B 2 F | 良<br>(H28.3.20) | 良<br>(H28.3.20) | 良 |

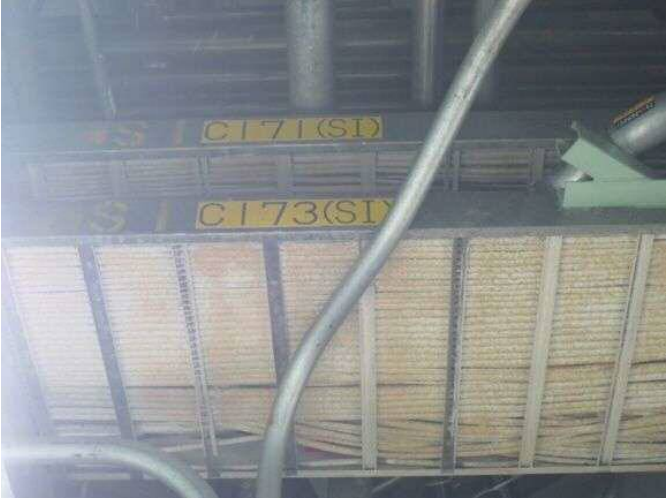
| No. | エリア | 写真 |
|---|---|---|
| 7 | S / B 3 F | |

| No. | エリア | 安全系ケーブルの<br>寄付きの調査※ <sup>１</sup><br>(確認日) | 安全系ケーブルトレイの<br>跨ぎの調査※ <sup>２</sup><br>(確認日) | 判定 |
|---|---|---|---|---|
| ７ | S／B 3 F | 良<br>(H28.3.20) | 良<br>(H28.3.20) | 良 |

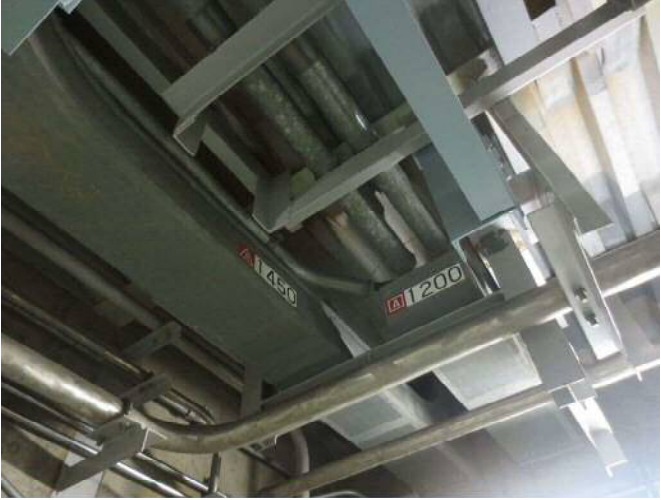
| No. | エリア | 写真 |
|---|---|---|
| 4 | R／B 中B 2 F | |

| No. | エリア | 安全系ケーブルの<br>寄付きの調査※ <sup>１</sup><br>(確認日) | 安全系ケーブルトレイの<br>跨ぎの調査※ <sup>２</sup><br>(確認日) | 判定 |
|---|---|---|---|---|
| ４ | R／B 中B 2 F | 良<br>(H28.3.3) | 良<br>(H28.3.3) | 良 |

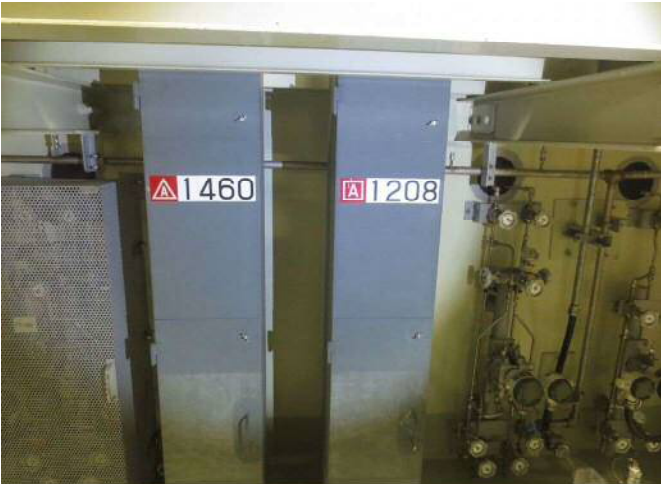
| No. | エリア | 写真 |
|---|---|---|
| 5 | R／B B 1 F | |

| No. | エリア | 安全系ケーブルの<br>寄付きの調査※ <sup>１</sup><br>(確認日) | 安全系ケーブルトレイの<br>跨ぎの調査※ <sup>２</sup><br>(確認日) | 判定 |
|---|---|---|---|---|
| ５ | R／B B 1 F | 良<br>(H28.3.9) | 良<br>(H28.3.9) | 良 |

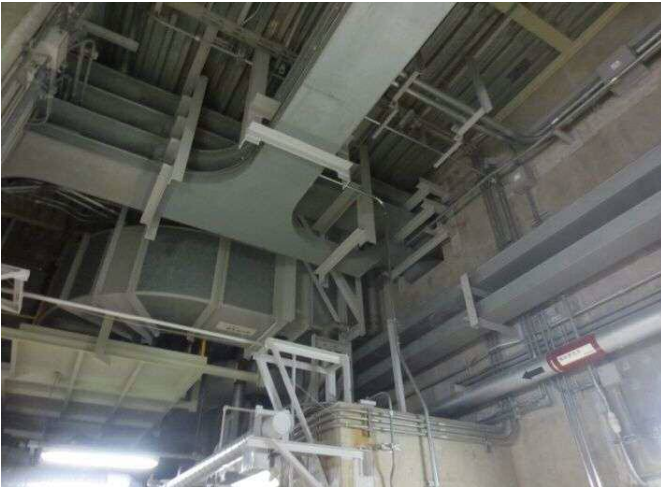
| No. | エリア | 写真 |
|---|---|---|
| 6 | R／B 1 F | |

| No. | エリア | 安全系ケーブルの<br>寄付きの調査※ <sup>１</sup><br>(確認日) | 安全系ケーブルトレイの<br>跨ぎの調査※ <sup>２</sup><br>(確認日) | 判定 |
|---|---|---|---|---|
| ６ | R／B 1 F | 良<br>(H28.3.9) | 良<br>(H28.3.9) | 良 |

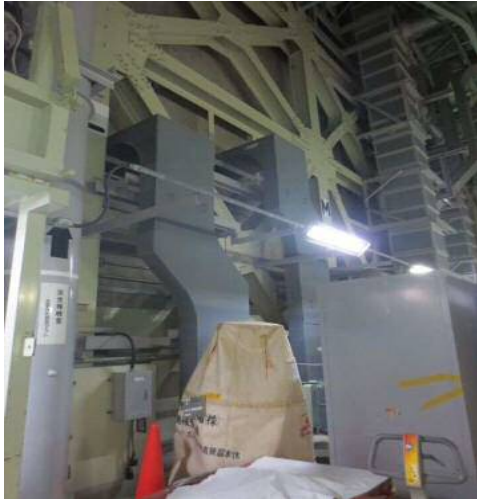
| No. | エリア | 写真 |
|---|---|---|
| 7 | A / B B 4 F | |

| No. | エリア | 安全系ケーブルの<br>寄付きの調査※ <sup>１</sup><br>(確認日) | 安全系ケーブルトレイの<br>跨ぎの調査※ <sup>２</sup><br>(確認日) | 判定 |
|---|---|---|---|---|
| ７ | A／B B 4 F | 良<br>(H28.3.4) | 良<br>(H28.3.4) | 良 |

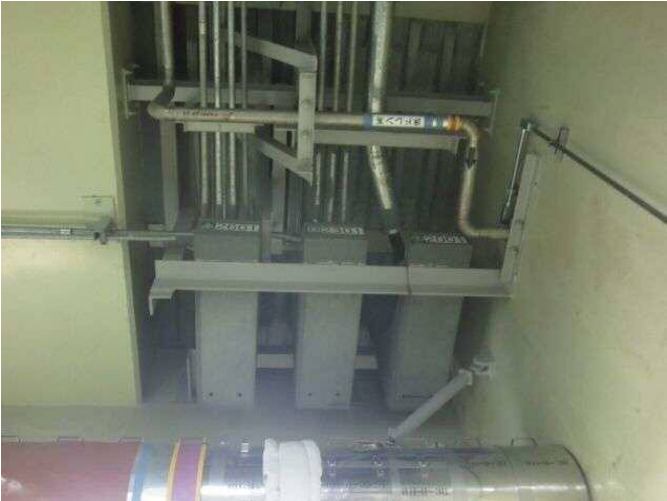
| No. | エリア | 写真 |
|---|---|---|
| 8 | A / B B 3 F | |

| No. | エリア | 安全系ケーブルの<br>寄付きの調査※ <sup>１</sup><br>(確認日) | 安全系ケーブルトレイの<br>跨ぎの調査※ <sup>２</sup><br>(確認日) | 判定 |
|---|---|---|---|---|
| ８ | A／B B 3 F | 良<br>(H28.3.4) | 良<br>(H28.3.4) | 良 |

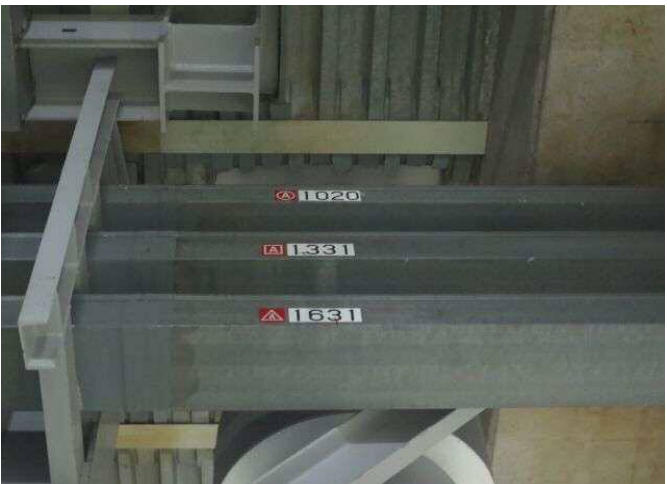
| No. | エリア | 写真 |
|---|---|---|
| 9 | A / B B 2 F | |

| No. | エリア | 安全系ケーブルの<br>寄付きの調査※ <sup>１</sup><br>(確認日) | 安全系ケーブルトレ<br>イの跨ぎの調査※ <sup>２</sup><br>(確認日) | 判定 |
|---|---|---|---|---|
| ９ | A／B B 2 F | 良<br>(H28.3.6) | 良<br>(H28.3.6) | 良 |

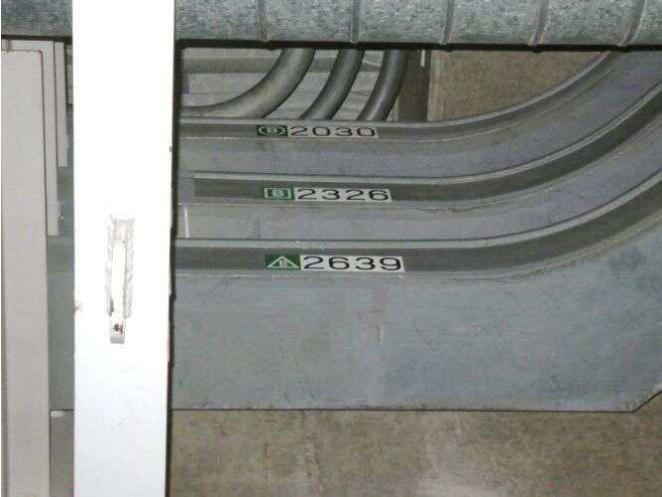
| No. | エリア | 写真 |
|---|---|---|
| 10 | A/B B 1 F<br>(ケーブル処理室除く) | |

| No. | エリア | 安全系ケーブルの<br>寄付きの調査※ <sup>１</sup><br>(確認日) | 安全系ケーブルトレ<br>イの跨ぎの調査※ <sup>２</sup><br>(確認日) | 判定 |
|---|---|---|---|---|
| 10 | A／B B 1 F<br>(ケーブル処理室除く) | 良<br>(H28.3.9) | 良<br>(H28.3.9) | 良 |

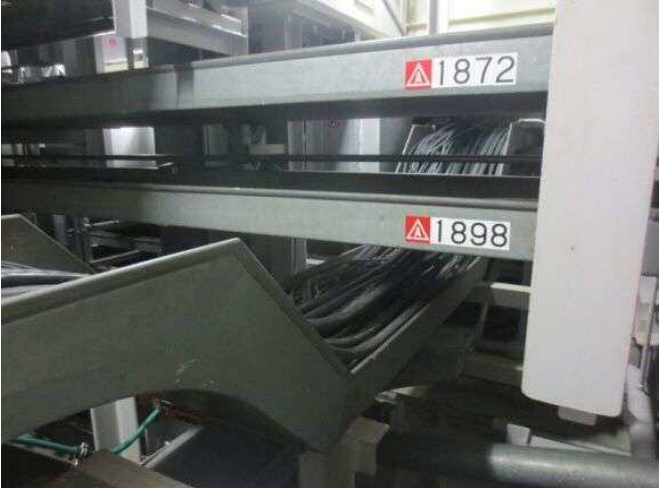
| No. | エリア | 写真 |
|---|---|---|
| 11 | A/B B 1 F<br>(ケーブル処理室) | |

| No. | エリア | 安全系ケーブルの<br>寄付きの調査※ <sup>１</sup><br>(確認日) | 安全系ケーブルトレ<br>イの跨ぎの調査※ <sup>２</sup><br>(確認日) | 判定 |
|---|---|---|---|---|
| 11 | A／B B 1 F<br>(ケーブル処理室) | 良<br>(H28.3.8) | 良<br>(H28.3.8) | 良 |

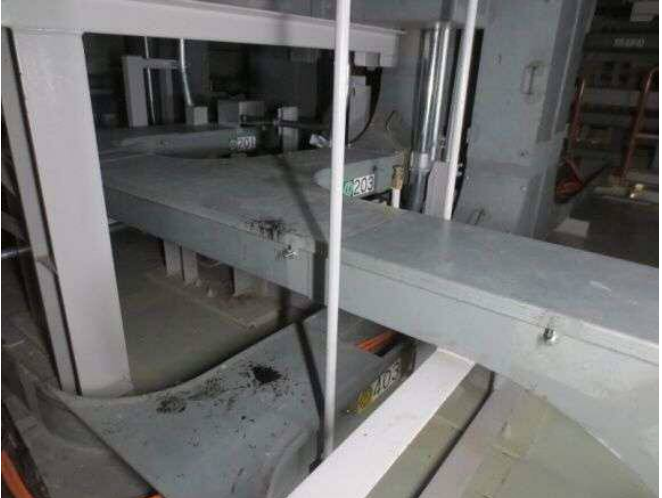
| No. | エリア | 写真 |
|---|---|---|
| 12 | A/B 1 F | |

| No. | エリア | 安全系ケーブルの<br>寄付きの調査※ <sup>１</sup><br>(確認日) | 安全系ケーブルトレ<br>イの跨ぎの調査※ <sup>２</sup><br>(確認日) | 判定 |
|---|---|---|---|---|
| 12 | A／B 1 F | 良<br>(H28.3.6) | 良<br>(H28.3.6) | 良 |

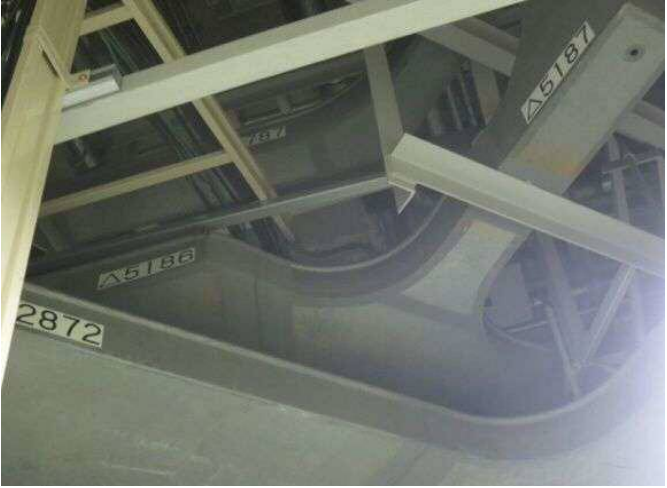
| No. | エリア | 写真 |
|---|---|---|
| 13 | A/B 2F | |

| No. | エリア | 安全系ケーブルの<br>寄付きの調査※ <sup>１</sup><br>(確認日) | 安全系ケーブルトレ<br>イの跨ぎの調査※ <sup>２</sup><br>(確認日) | 判定 |
|---|---|---|---|---|
| 13 | A／B 2 F | 良<br>(H28.3.8) | 良<br>(H28.3.8) | 良 |

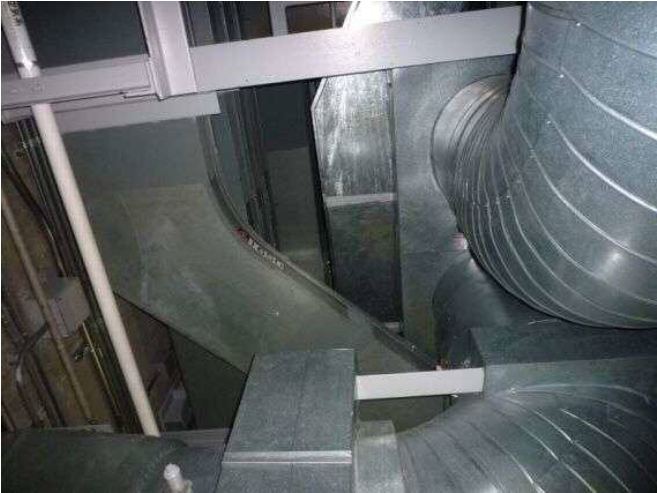
| No. | エリア | 写真 |
|---|---|---|
| 14 | 海水管トレンチ | |

| No. | エリア | 安全系ケーブルの<br>寄付きの調査※ <sup>１</sup><br>(確認日) | 安全系ケーブルトレ<br>イの跨ぎの調査※ <sup>２</sup><br>(確認日) | 判定 |
|---|---|---|---|---|
| 14 | 海水管トレンチ | 良<br>(H28.3.3) | 良<br>(H28.3.3) | 良 |

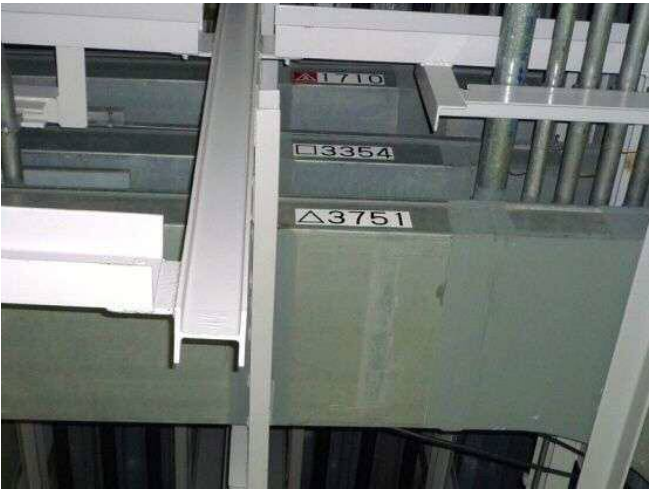
| No. | エリア | 写真 |
|---|---|---|
| 15 | 海水管カルバート | |

| No. | エリア | 安全系ケーブルの<br>寄付きの調査※ <sup>１</sup><br>(確認日) | 安全系ケーブルトレ<br>イの跨ぎの調査※ <sup>２</sup><br>(確認日) | 判定 |
|---|---|---|---|---|
| 15 | 海水管カルバート | 良<br>(H28.3.3) | 良<br>(H28.3.3) | 良 |
