敦賀発電所 2 号機の原子炉手動停止の原因と対策について

当社、敦賀発電所 2 号機（加圧水型軽水炉：定格出力 116 万キロワット）は、定格出力で運転中のところ、12 月 24 日、原子炉格納容器内の化学体積制御系配管から漏えいを発見したため、同日原子炉を手動停止しました。

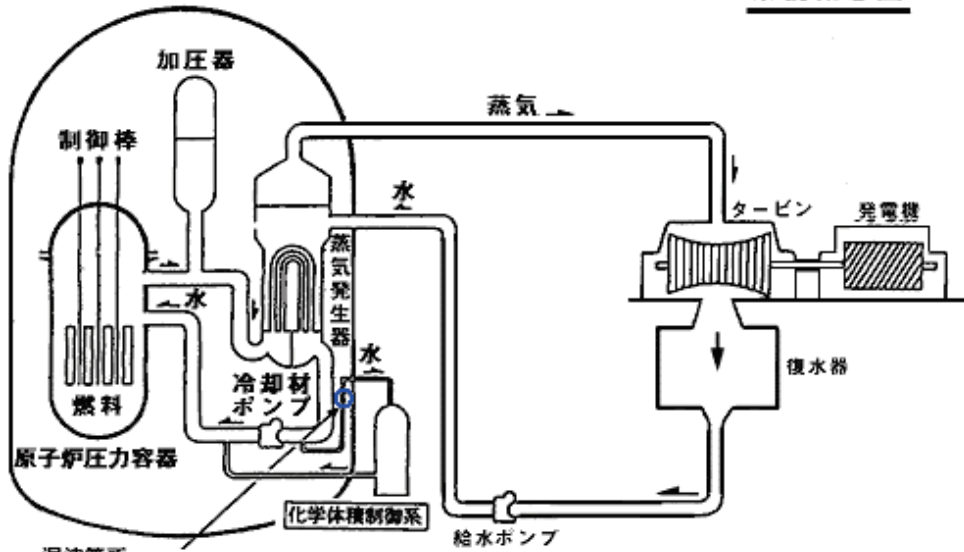
系統概念図

漏洩箇所

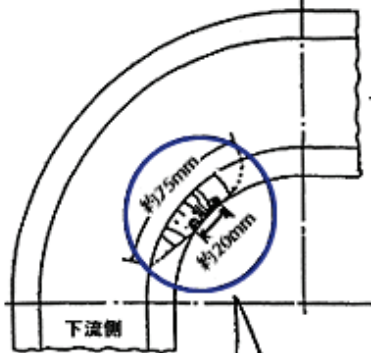
損傷エルボスケッチ図

原因調査のため、漏えいが認められた配管の外観点検を行った結果、曲げ配管部(エルボ)の腹側外表面に微小な割れが認められました。また、漏えい部の下流側にある配管支持部(U ボルト)で配管外面の擦り傷と U ボルトの変形が発見されました。(12 月 24 日、26 日発表済)

配管径：約89mm 厚さ：約11mm
材 料：SUS316

このため、当該配管部については、曲げ加工時に、配管内面に低融点金属が付着しないよう製造管理の徹底を図るとともに、内面鏡による検査で割れないことを確認したものと取り替えることとします。また、今回の漏えい部と同様の曲げ加工を行ったエルボについて、念のため超音波探傷試験により、健全性を確認することとします。

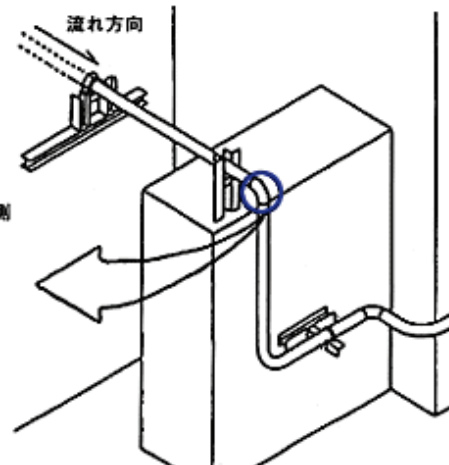
破面外観スケッチ図

その後、当該エルボを切断し調査した結果、外表面に 3 箇所最大長さ約 4mm、内表面に約 75mm の割れが生じており、配管内面から外面に向かって割れたものと推定されました。割れはほぼ全面にわたって粒界割れであり、破面部に配管には含まれていない低融点金属である亜鉛が微量検出されました。また、外面部の一部に僅かに疲労破面の特徴も認められました。

亜鉛が付着する要因は、工場で当該エルボを製造する段階で、直管を加熱炉で高温加熱し、曲げ加工をしているが、この加熱炉の外壁塗装に含まれている亜鉛が加熱炉から配管を取り出す工具に誤って付着したため、配管を加熱炉から取り出す際、管内表面に直線上に付着したものと推定されました。

これらにより、発生原因は、ステンレス鋼の管を工場において高温状態で曲げ加工する際、亜鉛が内面に付着していたため発生した低融点金属による割れであり、その後の運転により貫通に至ったものと推定されました。

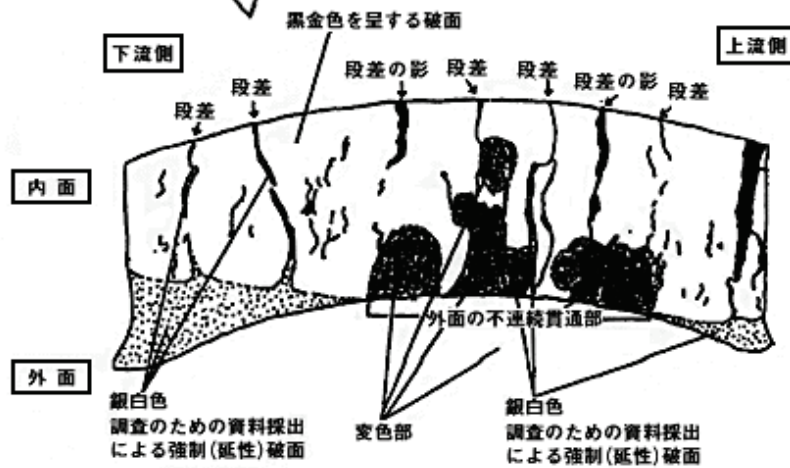
化学体積制御系抽出配管図

また、現場調査で発見された U ボルトの変形により当該配管部はわずかに拘束されていましたが、その影響は小さく、今回の割れの原因とはならないことが判明しました。

配管外面の擦り傷と U ボルトの変形が発生した原因は、試運転時に線量当量低減対策として行った遮へい材の取り付け工事の際に、配管と U ボルトの隙間に異物が混入し、そ

の後の起動停止に伴う配管の熱変位によるものと推定されました。
このため、当該Uボルトは、新品に取り替えるとともに、当該系統で遮へい材の取り付けられた範囲のUボルトについて、拘束がないことを確認します。
