平成 9 年 1 0 月 1 7 日  
日本原子力発電株式会社

### 敦賀発電所 1 号機の原子炉起動について

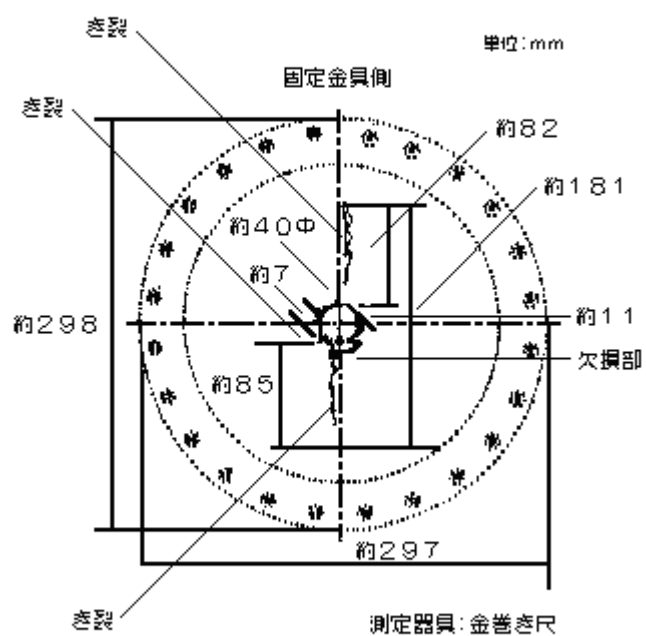
图 3

当社、敦賀発電所 1 号機（沸騰水型軽水炉：定格出力 3 5 万 7 千）は、定格出力で運転中のところ、本年 8 月 1 3 日と 1 0 月 2 日に、制御棒駆動水圧系水圧制御ユニット（HCU）スクラム弁（制御棒 7 3 本× 2 組：全 1 4 6 台） 1 台でダイヤフラムにき裂が生じ、駆動用空気が漏えいしたため、定格出力運転を継続しつつ、当該水圧制御ユニットを隔離し、スクラム入口弁および出口弁のダイヤフラムを新品と取り替えました。当該ダイヤフラムの詳細調査の結果、き裂が生じた原因は、ダイヤフラムの素材と第 2 0 ～ 2 3 回定期検査でのダイヤフラム取替時に塗布しているシール材の影響と推定されました。

### ダイヤフラム損傷図

(H9, 8, 13)

以上のことから、今後の運転に万全を期すため、原子炉を手動停止し、同様の素材を使用しているダイヤフラム(全 8 4 台)についても新品と取り替えることとし、 1 0 月 7 日 1 6 時 0 0 分から出力降下開始し（ 2 1 時 0 0 分発電停止）、翌 8 日 4 時 0 0 分に原子炉を手動停止しました。

その後、 8 4 台のダイヤフラムの取り替えが終了し、漏えい試験等により健全性が確認されたことから、本日 1 8 時頃に原子炉を起動し、翌 1 8 日 1 8 時頃に発電を再開する予定です。
