敦賀発電所1号機の制御棒動作不良の原因と対策について

当社、敦賀発電所1号機（沸騰水型軽水炉：定格出力35万7千）は、定格出力運転中の平成9年10月23日、制御棒駆動系の定期試験において、制御棒73体のうちの1体（22-23）が動作しないことが確認されたことから、点検調査のため、10月25日6時00分に原子炉を手動停止しました。なお、この事象による環境への放射能の影響はありませんでした。

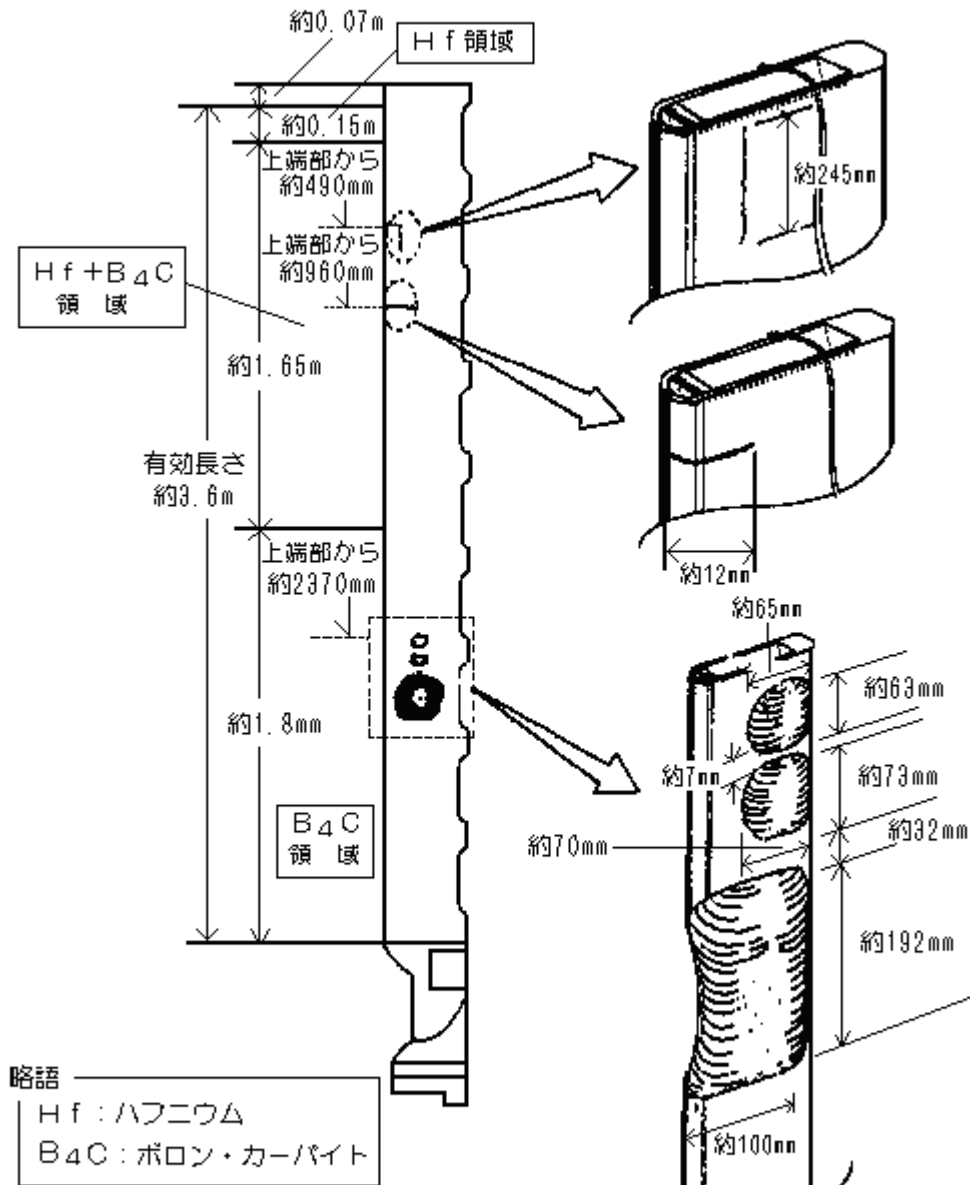
制御棒外観状況図

1. 当該制御棒（22-23）の外観点検の結果、変形が生じていたブレード表面の上部に計35箇所の横割れ、縦割れが認められました。
2. また、類似制御棒1体（30-15）のブレード表面に24箇所の微小な割れが確認されました。

1. 制御棒上部（ハフニウム+ボロンカーバイド領域）の外側端部の横割れ部
制御棒上端部から約960mmのブレードの横割れは、端部の溶接部近傍から曲げ加工（かしめ）部に発生しており、外表面から内面にかけて貫通していました。また、破面は粒界割れの様相を呈していました。

2. 制御棒上部（ハフニウム+ボロンカーバイド領域）の縦割れ部
縦割れは外表面から内面にかけて貫通しており、破面は粒界割れの様相を呈していました。また、ブレード内のハフニウムは、ボロンカーバイド側で水素を含んで体積膨張し、ブレード壁を押し拡げていました。

3. 膨らみ状変形部
膨らみ状変形部を調査した結果、中性子吸収材充てん孔の間（リガメント部）が破断しており、その破面は、延性割れの様相を呈していました。また、3箇所の変形部のうち最大に膨れていた箇所については、制御棒内側で開口しており、その破面も延性割れの様相を呈していました。

(制御棒22-23の代表的な割れ・変形のみ)

箇所		詳細点検結果			製造工程過程の表面仕上げや取扱時に発生した模様
	前回発表時の線状・点状模様	割れ			
		割れ	二次的割れ	計	
22-23	143	1	34	35	108

膨らみ状変形が発生した制御棒及び同型の制御棒計9体については、今回と同様な不具合が生ずる恐れのない新品の制御棒（タイプ1）に取り替えるとともに、今後、新型の制御棒を導入する場合には、定期検査時に計画的に健全性を確認する等、品質保証活動を強化することとしました。

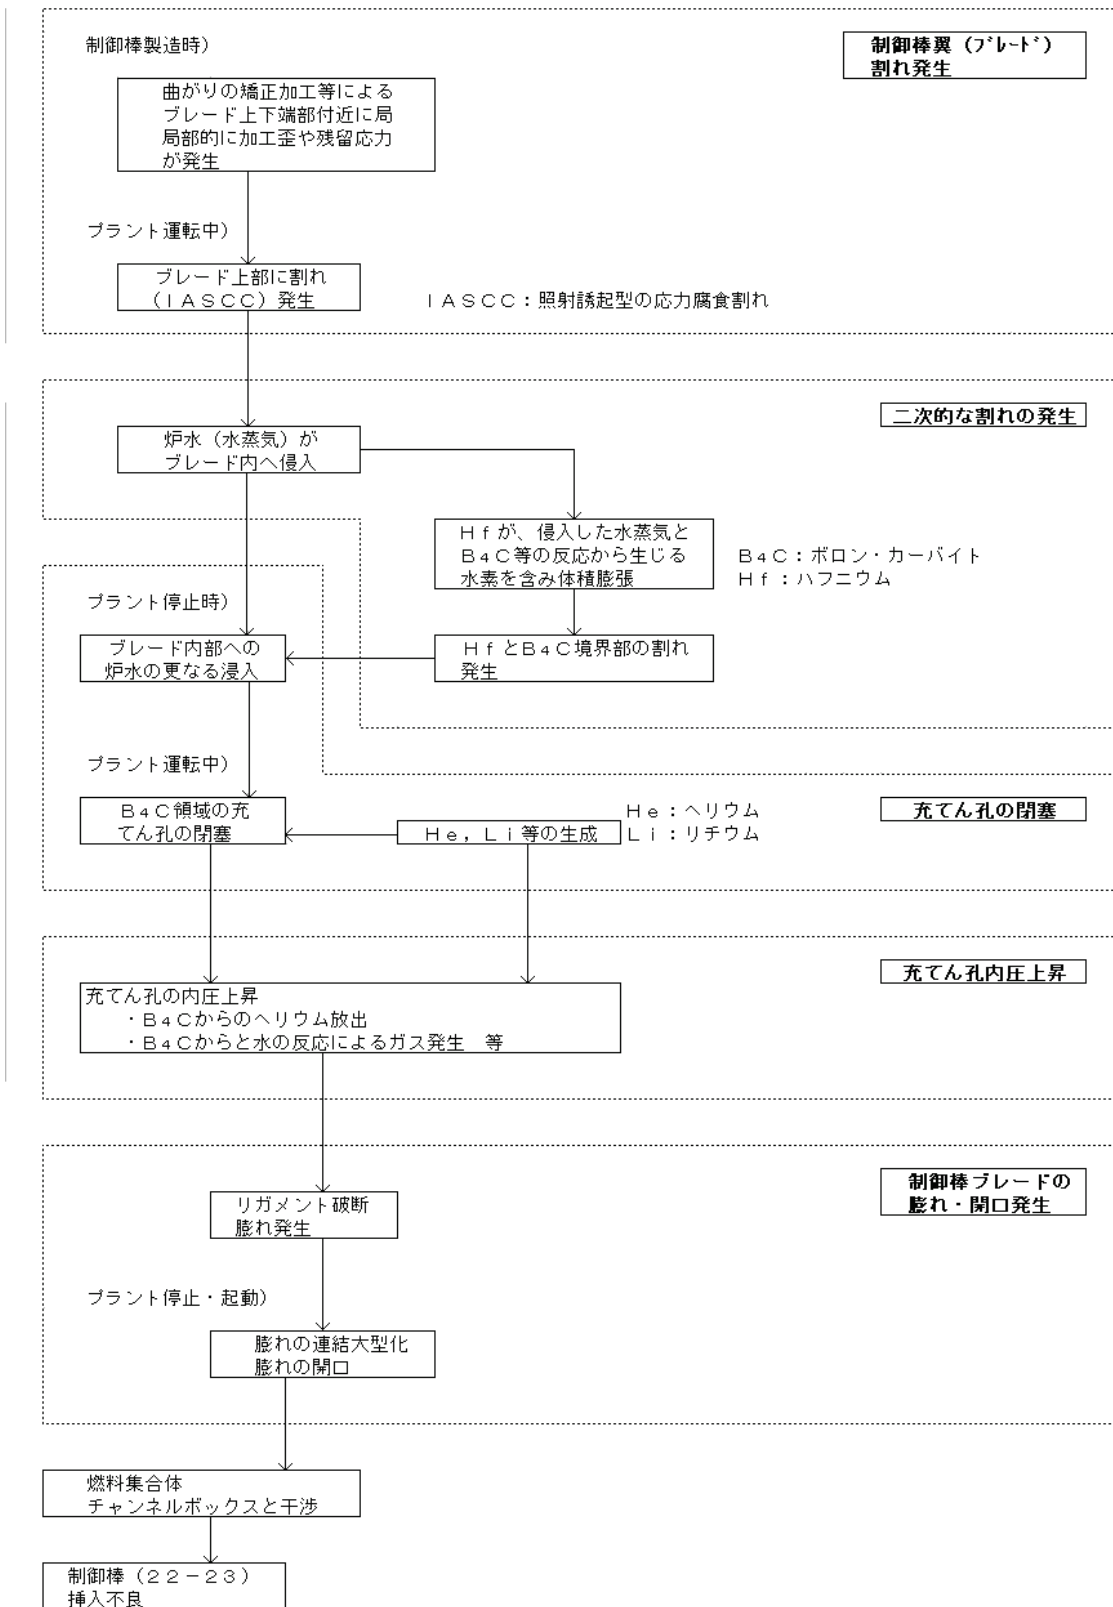
制御棒 22-23 膨れ発生推定フロー図

制御棒の動作不良の原因は、制御棒で膨らみ状変形が発生し、燃料集合体チャンネルボックスと干渉したためであり、膨らみ状変形が発生した原因は以下のように推定されました。

制御棒製造時にブレード上下端部付近に局部的に加工ひずみや残留応力が生じたため、運転中に中性子照射量の比較的多いブレード上部に照射誘起型の応力腐食割れ（IAS

CC)が最初に発生しました。

最初の割れの発生により、制御棒ブレード内に炉水が浸入、ハフニウムが、水とボロンカーバイドとの反応により発生した水素を含んで体積膨張したことにより、ブレード壁が押し拡げられたことから、中性子照射の影響によりブレード外表面から二次的な割れ（IASCC）が発生しました。

プラント停止時に、割れより炉水がブレード内に大量に浸入し、その後、原子炉起動に伴う温度上昇により、ボロンカーバイド領域において、水とボロンカーバイドの反応によりほう酸が生成され、ほう酸とリチウムの化合物が充てん孔入口部で固着し、これが充てん孔を閉塞しました。このため、充てん孔内で発生したヘリウムや水素等により、充てん孔内圧が上昇し、リガメント部が破断し、膨らみ状の変形及びその変形に開口が発生しました。
