平成11年4月27日  
日本原子力発電株式会社

#### 東海第二発電所 制御棒ハンドル部のガイドローラに発見されたひびについて

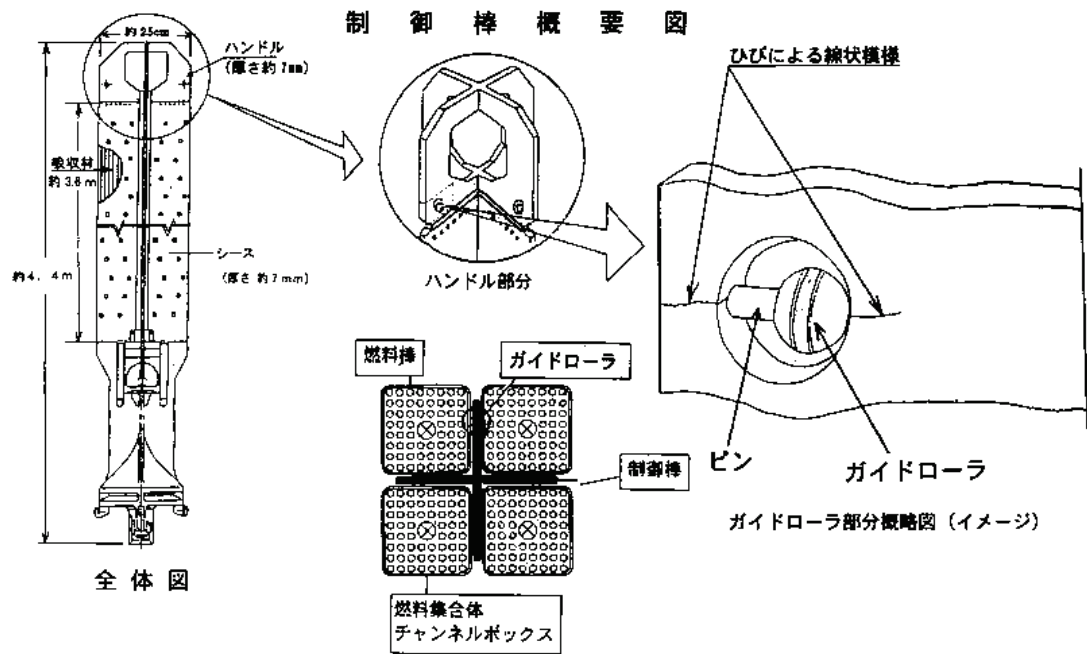
添付資料1 制御棒概要図

当社、東海第二発電所（沸騰水型軽水炉；電気出力110万キロワット）は、本年4月4日より第17回定期検査を実施しておりますが、制御棒の配置替えのため外観点検を行っていたところ、制御棒1本のハンドル部のガイドローラ近傍に線状模様が認められました。このため、同型の制御棒24本の当該部について点検を行った結果、制御棒12本に同様の線状模様が認められ、これらはひびによるものであることが確認されました。
