**東海第二発電所 制御棒ハンドル部のガイドローラに発見されたひびの原因と対策について**

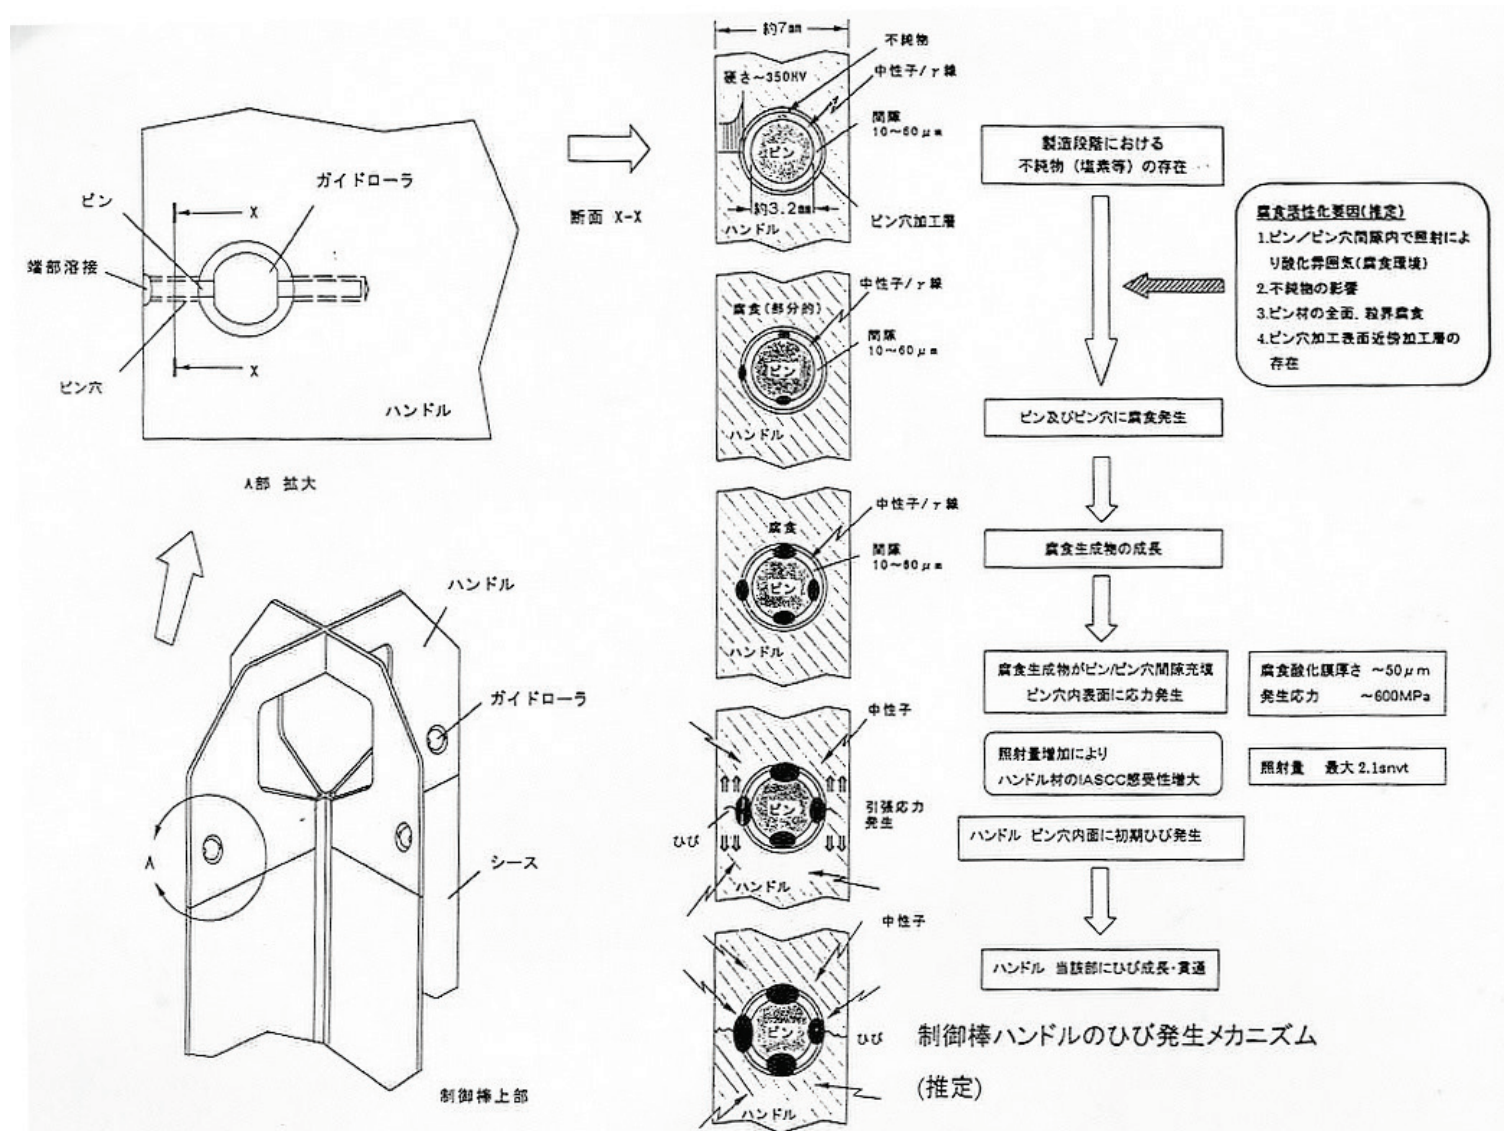
| 添付資料 1 | <u>制御棒ハンドルのひび発生メカニズム（推定）</u> |

原因調査の結果、制御棒ハンドル部の製作段階で十分除去されなかった不純物（塩素等）が残留しており、ローラピンとピン穴の狭い隙間において腐食の環境が活性化し腐食が発生、進行しました。その後、腐食生成物（さび）が隙間を埋め、さらにはピン穴内側から押し上げたため、炉内で中性子照射を受けたことにも伴い応力腐食割れを起こし、ひびが発生したものと分かりました。

このため、第 16 回定期検査時に取替えた同型の制御棒 25 本を、念のため不純物が残留している恐れのない制御棒と取替えることとし、また、当該制御棒製造メーカーに対し、加工時における不純物管理を徹底させるよう指導します。

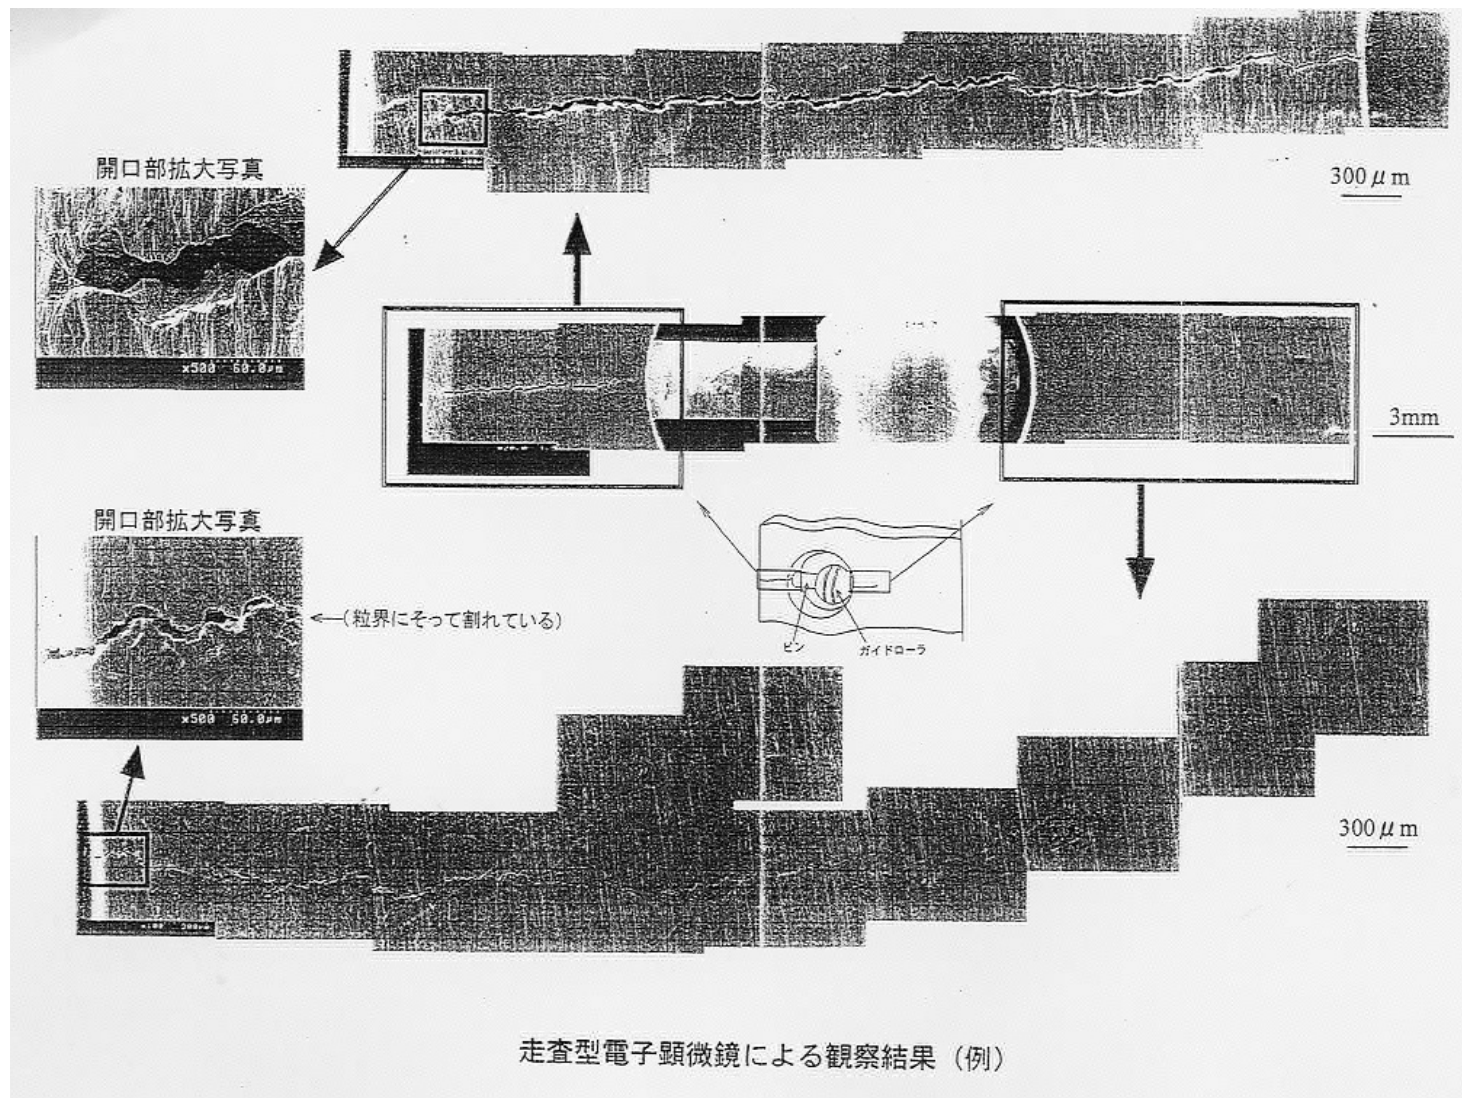
| 添付資料 2 | <u>走査型電子顕微鏡による観察結果（例）</u> |

当社、東海第二発電所（沸騰水型軽水炉；電気出力 110 万キロワット）は、本年 4 月 4 日より第 17 回定期検査を実施しておりますが、制御棒の配置替えのため外観点検を行っていたところ、制御棒 1 本のハンドル部のガイドローラ近傍に線状模様が認められました。このため、同型の制御棒 24 本の当該部について点検を行った結果、制御棒 12 本に同様の線状模様が認められ、これらはひびによるものであることが確認されました。（4 月 27 日発表済み）
