敦賀発電所2号機の点検・調査状況について（調査状況、今後の予定）

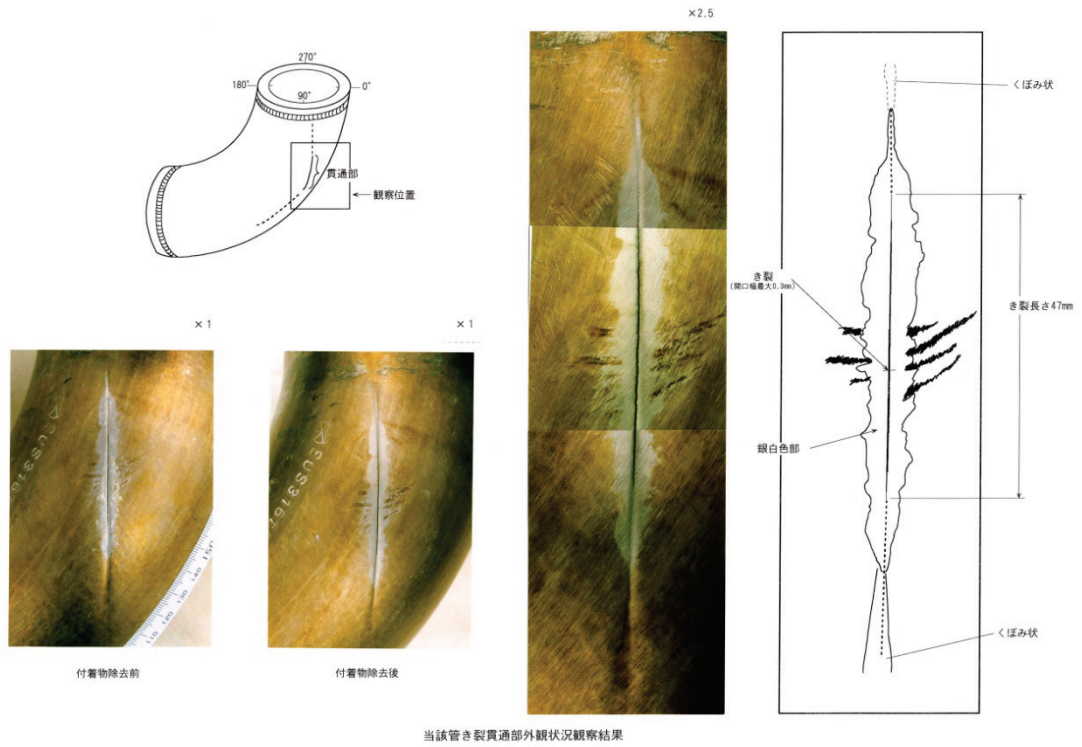
当該管き裂貫通部外觀状況観察結果

その後、当該配管漏れい部外面について、外観観察を実施した結果、軸方向に長さ約44mmの貫通割れと長さ約99mmの損傷が発見され、さらに、内面の外観観察を実施した結果、漏れい部に相当する位置に長さ約144mmの割れが確認されたほか、長さ約76mmの割れが1箇所確認されました。このため、詳細な原因調査を行うために7月19日に民間試験施設に搬出しました。

当該エルボは、7月20日に試験施設に到着し、同日より詳細外観観察等を行ったところ、貫通割れの長さが現地の測定では44mmであったものが47mmであったほか、新たに管台側に軸方向と溶接止端に沿った円周方向にそれぞれ割れが認められました。また、エルボ部の超音波探傷検査において、3箇所の指示が認められました。（別紙1）さらに、熱交換器側の管台の内面を外観観察した結果、軸方向に割れが確認されました。

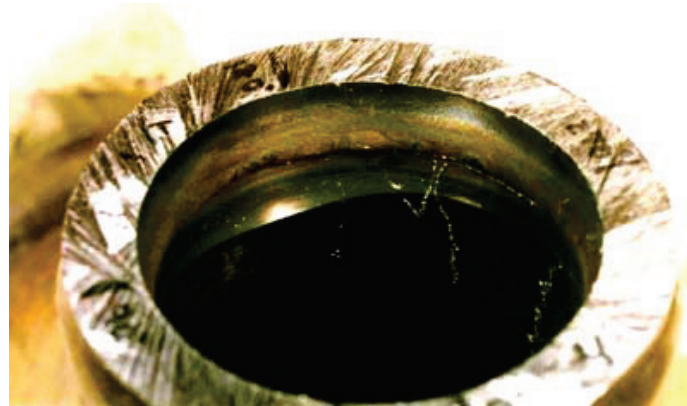
約190°方向の軸方向き裂（管台側）の状況

管台側軸方向き裂(き裂は溶接ビード内に達している)

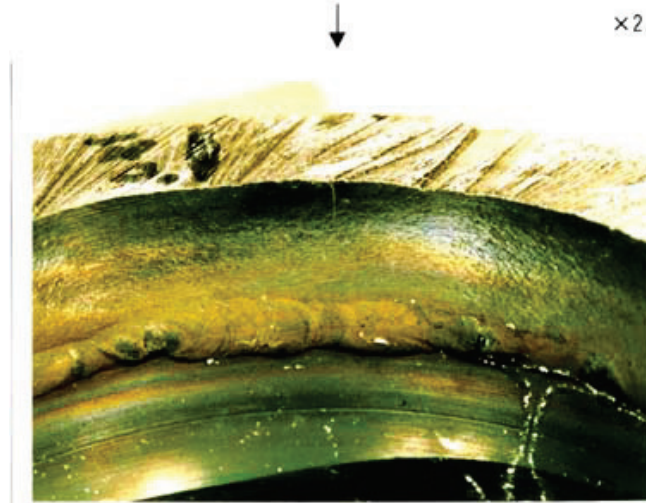
腹側の大きなき裂
(溶接ビード手前で止まっているもよう)

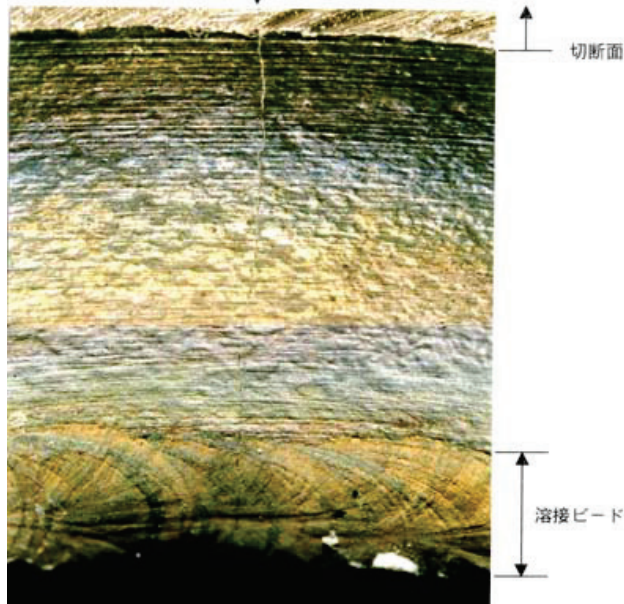
軸方向き裂
