**敦賀発電所 2 号機の点検・調査状況について（試験施設での調査、中間状況）**

| 別 紙 | <u>当該エルボの試験施設での調査（中間状況）について</u> |

## 当該エルボの試験施設での調査（中間状況）について

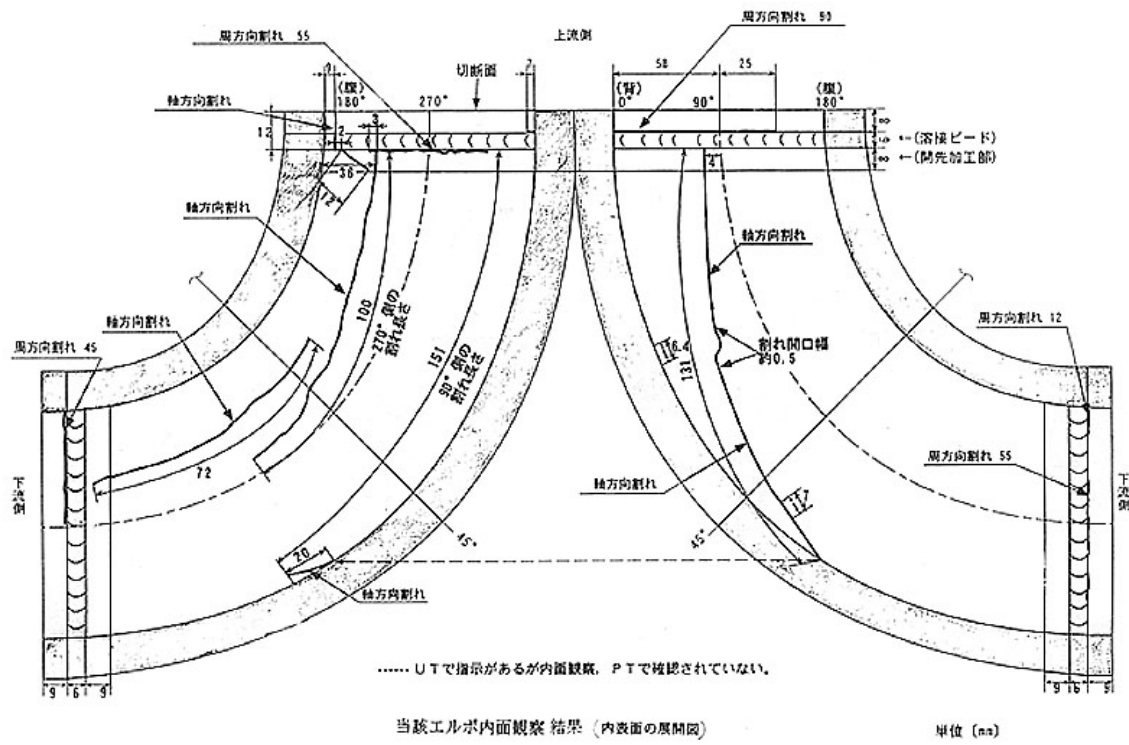
当該エルボ内面観察結果（内表面の展開図）

| 参考画像 2 | <u>当該エルボ内面観察結果（内表面の展開図）</u> |

- (1) 「軸方向」に割れが認められた。
  - ・ 貫通部47mmを伴う、長さ151mmの割れ（内面）
  - ・ 長さ100mm、72mmの2本の割れ
  - ・ 上部管台との溶接部を横切る長さ26mmの割れ
- (2) 「周方向」に割れが認められた。
  - ・ 上部管台との溶接部の管台側に長さ90mmの割れ
  - ・ 溶接部のエルボ側に長さ55mmの割れ
  - ・ エルボと下流側連絡配管の溶接部の配管側に長さ55mm、45mm、12mmの割れ

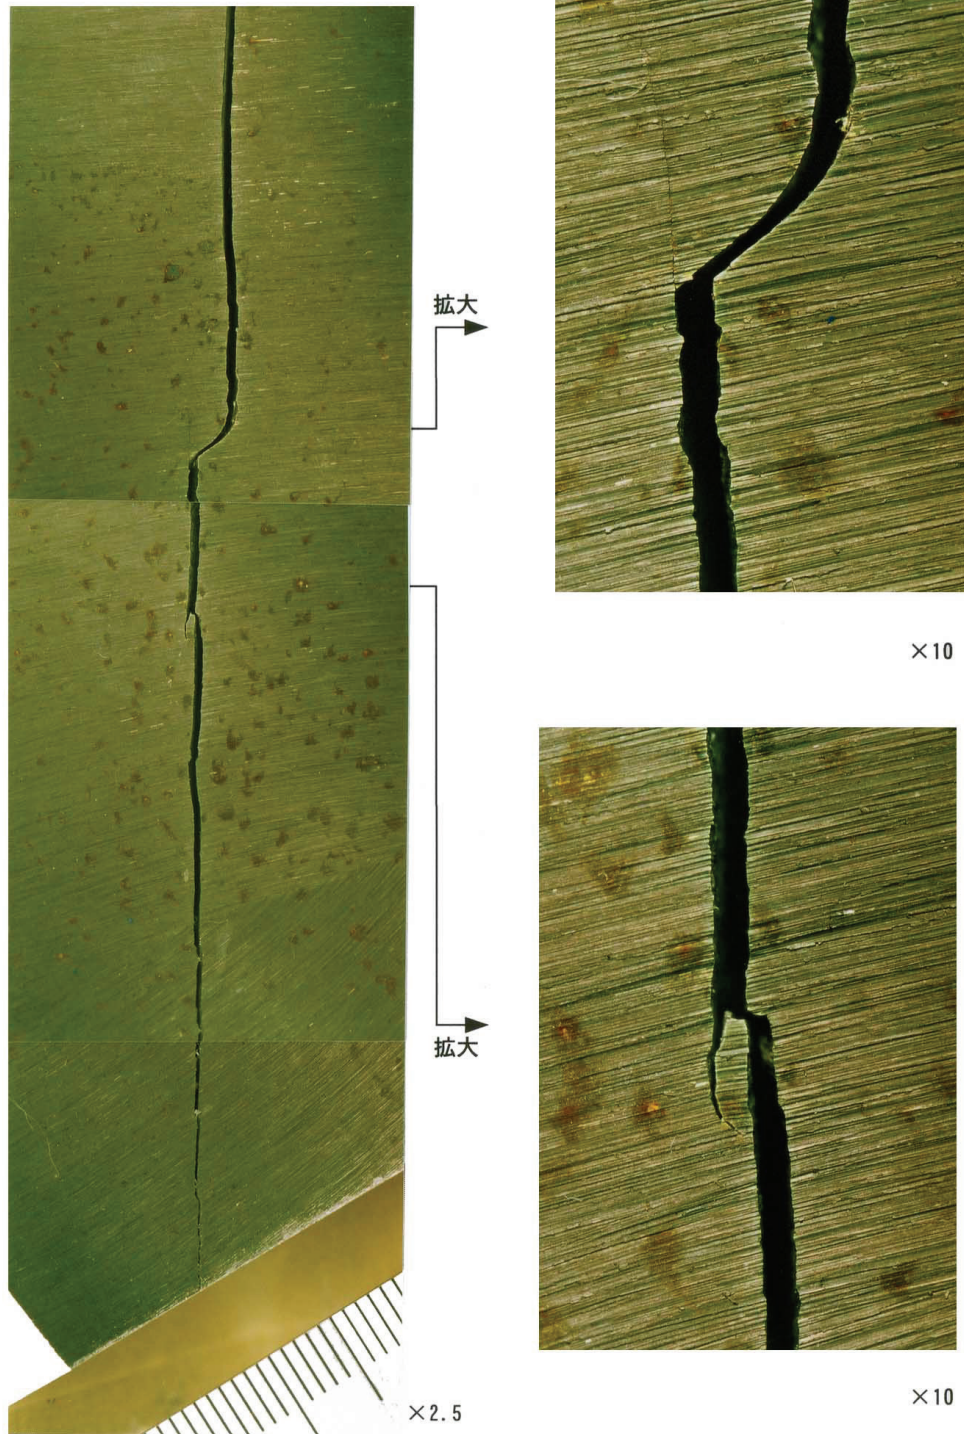
当該エルボの軸方向割れ内面外観観察状況(冷却水漏えいに至った貫通個所の拡大画像)

| 参考画像 3 | <u>当該エルボの軸方向割れ内面外観観察状況（冷却水漏えいに至った貫通個所の拡大画像）</u> |

当該エルボの軸方向割れ a の内面外観観察状況

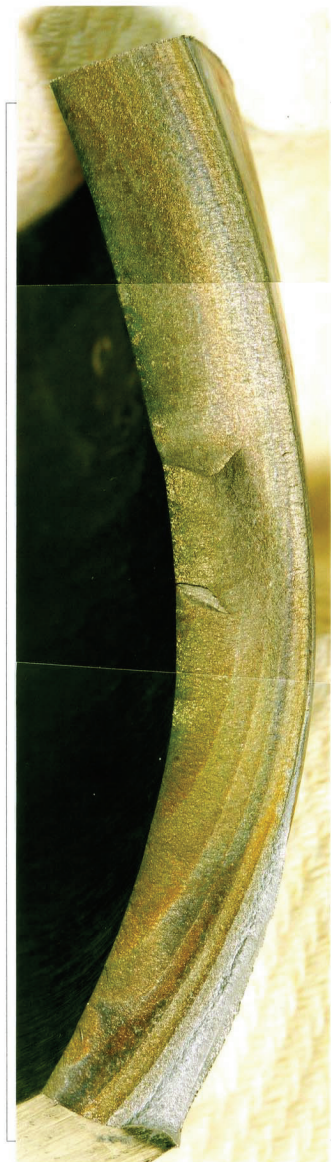
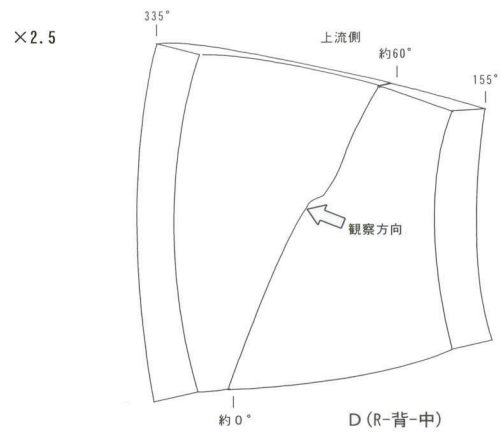
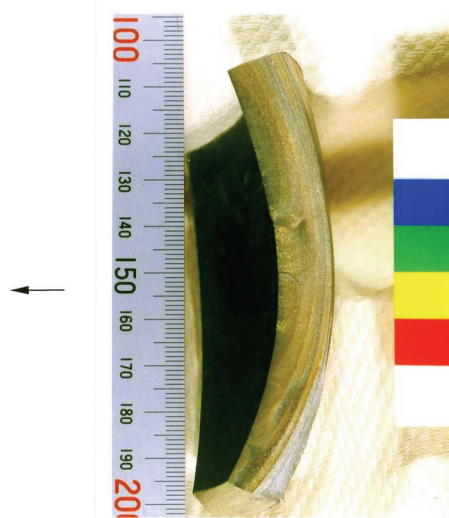
# 参考画像 4

| 参考画像 4 | <u>当該エルボ部貫通割れ破面の外観観察状況（冷却水漏えいに至った貫通個所の断面画像）</u> |

当該エルボ部貫通割れ破面の外観観察状況(冷却水漏えいに至った貫通個所の断面画像)

- (1) 各々の破面には内面を起点としたビーチマークが観察された。これは疲労割れの可能性が高いことを示している。
- (2) 軸方向の割れについては、複数の起点から破面が成長し、つながった痕跡が認められる。
- (3) 粒界応力腐食割れに特有の粒界割れ破面等は認められなかった。
- (4) 全面腐食や局部腐食の痕跡は認められなかった。

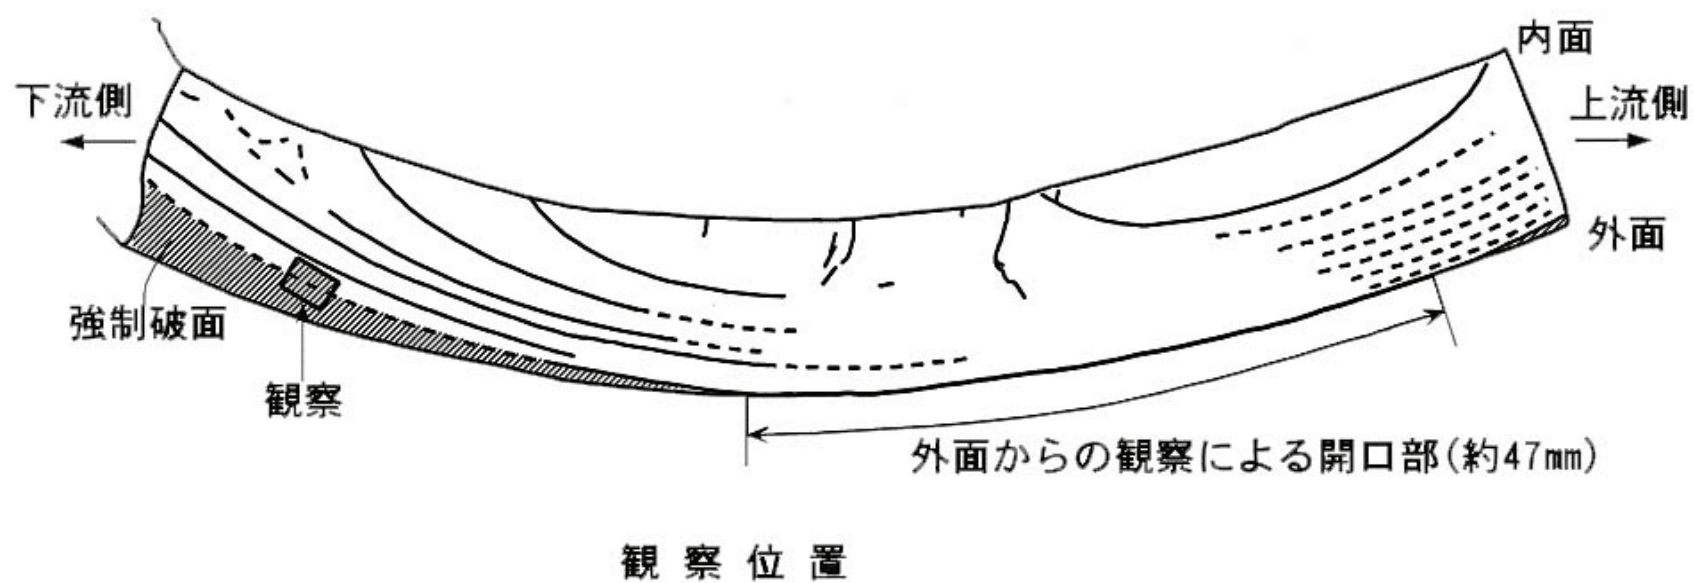
当該エルボ部割れ先端部の電子顕微鏡による破面観察状況

| 参考画像 5 | <u>当該エルボ部割れ先端部の電子顕微鏡による破面観察状況</u> |
