平成 11 年 8 月 12 日  
日本原子力発電株式会社

### 敦賀発電所 2 号機の点検・調査状況について（中間状況）

## 敦賀発電所2号機の点検・調査状況について（中間状況）

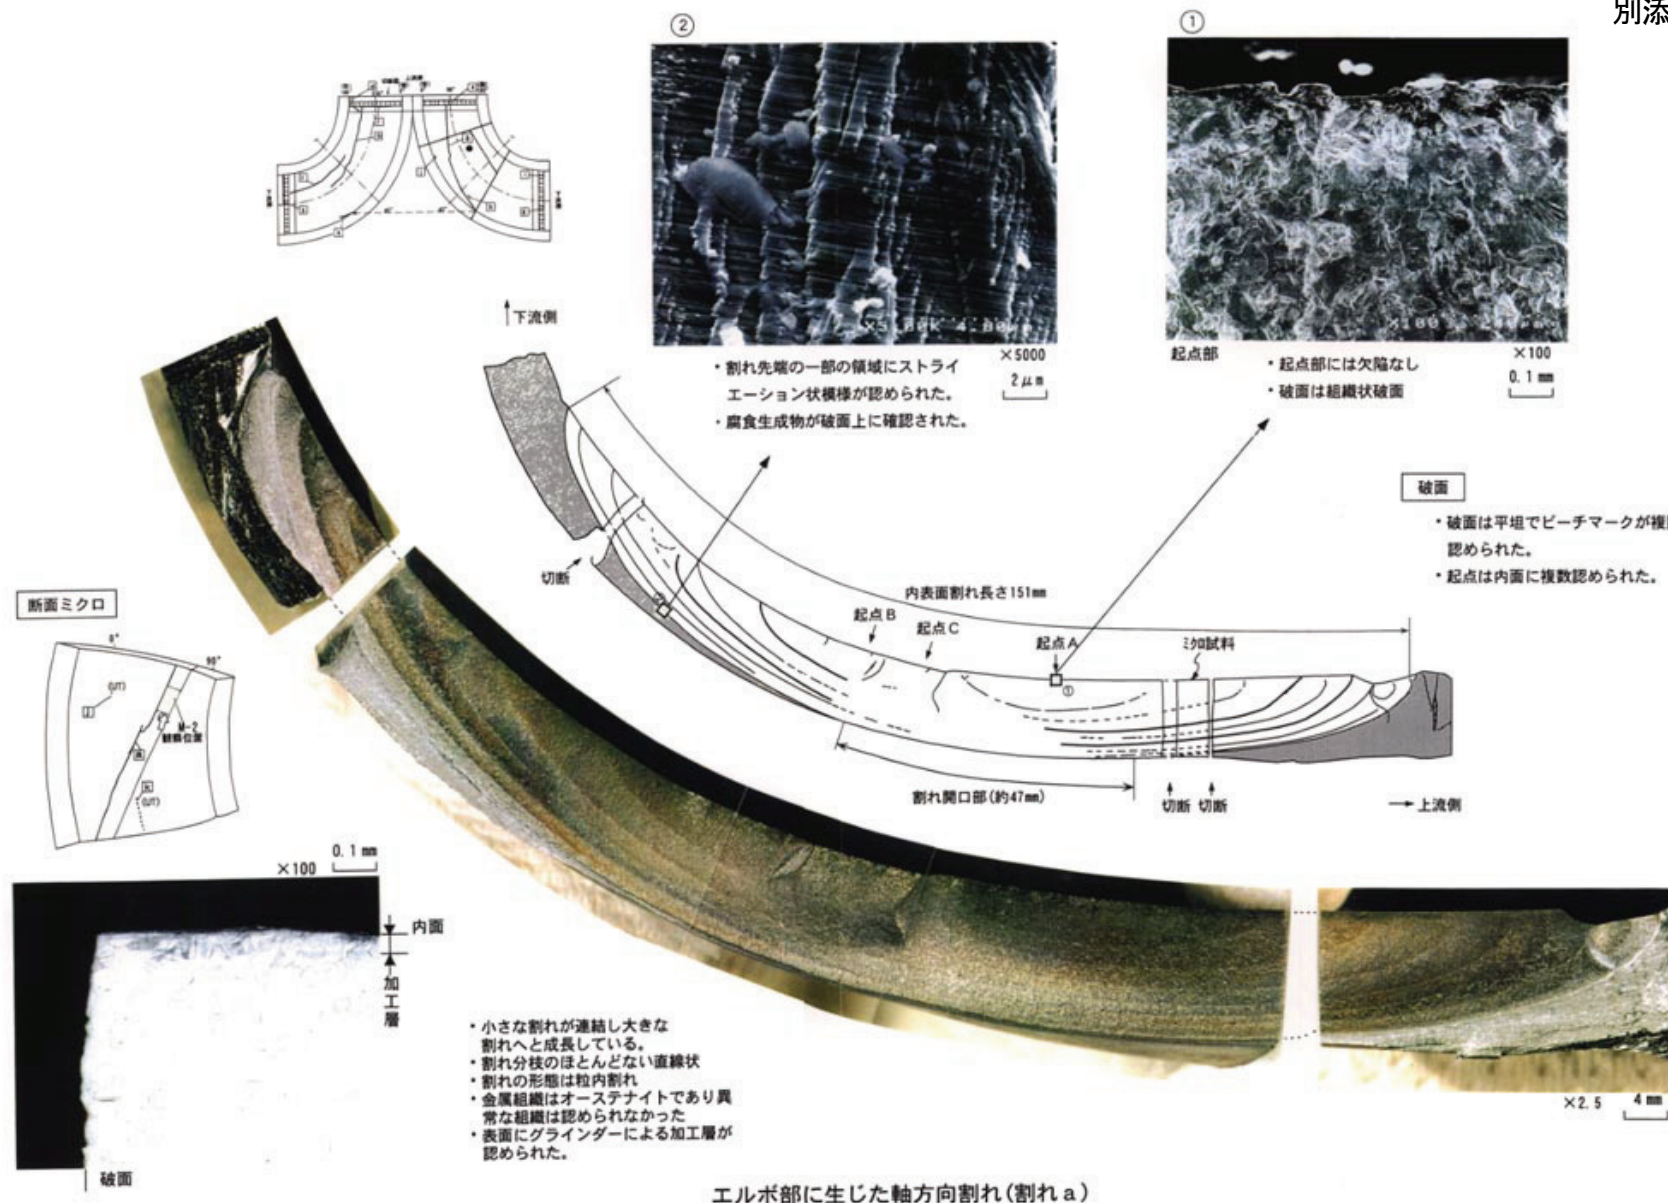
| 別 添 3 | <u>エルボ及び管台内面観察結果</u> |

- ・ 上流側管台について2分割後、内面の浸透探傷試験を実施した結果、現地調査で認められた割れ（割れd）の約180°反対側に新たに軸方向割れ（割れn）が認められた。  
なお、サーマルスリーブについては、2分割後、内面を観察した結果、変色が認められた。
- ・ これまでの超音波探傷試験で指示が認められていた2箇所（j及びk）を断面ミクロ観察した結果、内面からの微小な割れが確認された。
- ・ 当該エルボの破面・断面の詳細調査の結果、割れはいずれも内面を起点にしたものであり、破面にはマクロ的にビーチマークが、ミクロ的には組織状模様及び一部にストライエーション状模様が認められ、割れ形態は粒内割れであった。  
なお、起点部に介在物等は認められず、金属組織にも異常は認められなかった。

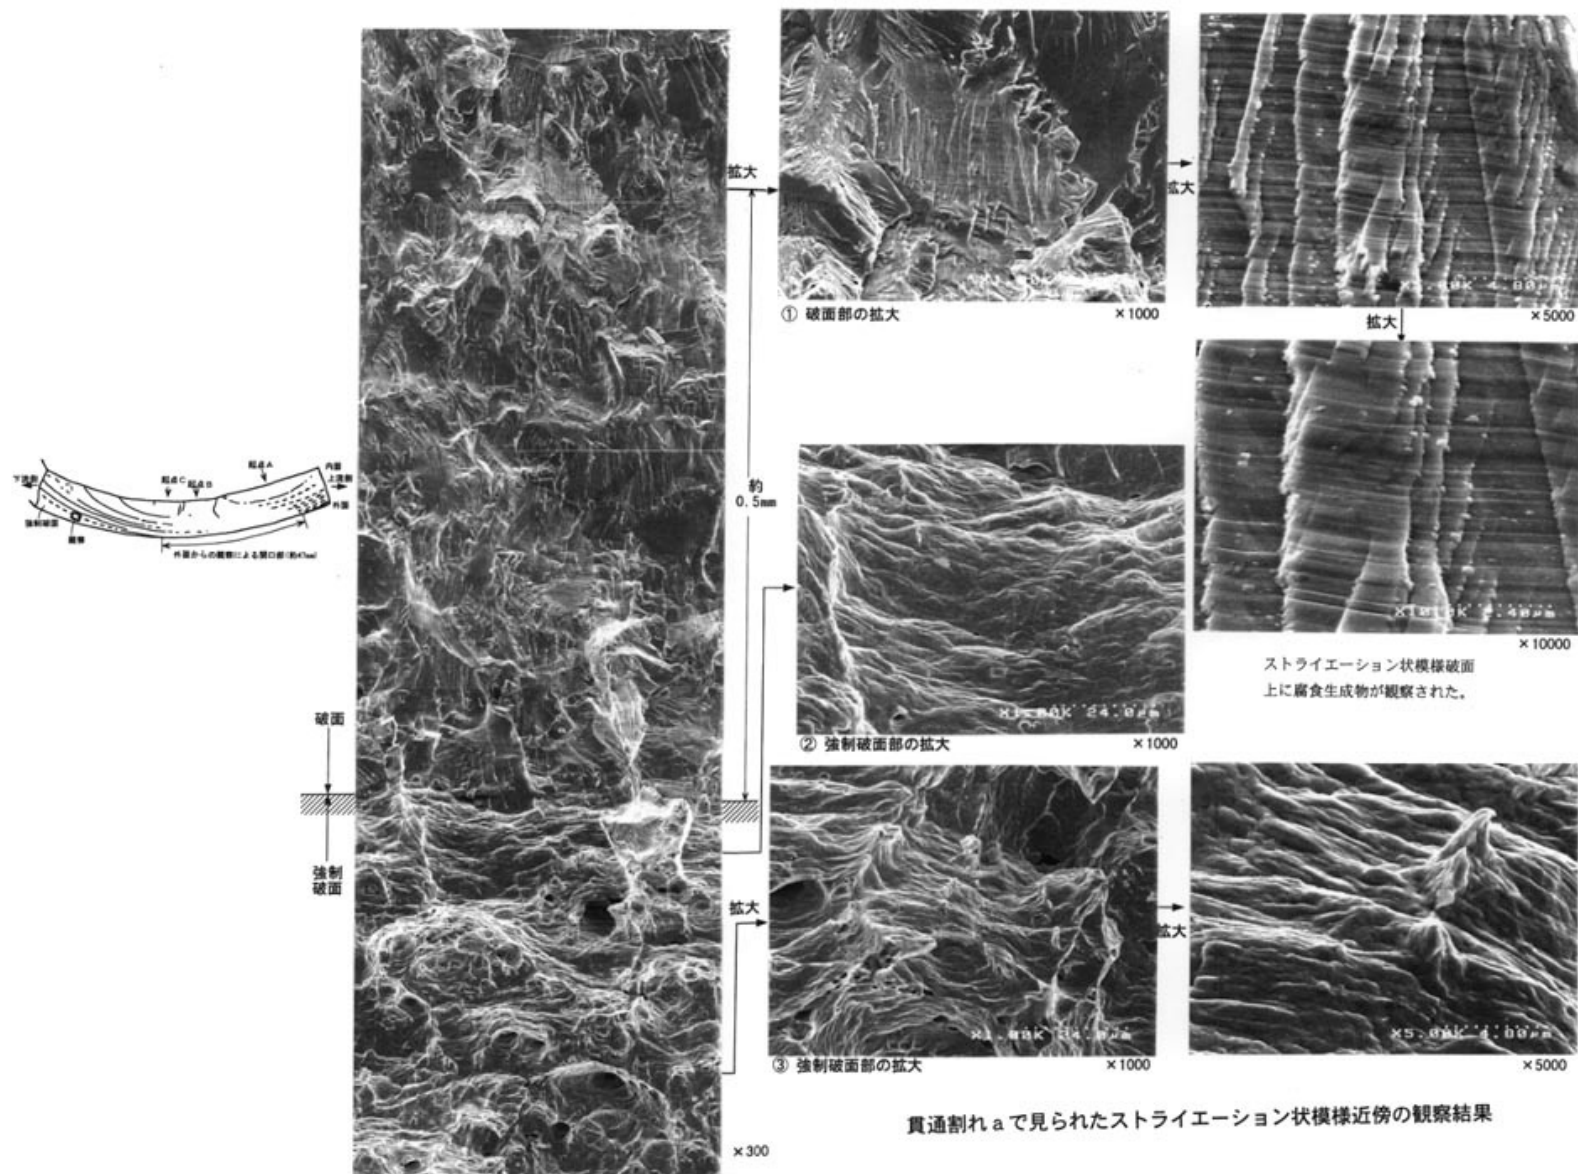
破面

- ・破面は平坦で、ビーチマークが複数認められた。
- ・起点は内面に複数認められた。

- ・割れは分枝のほとんどない直線状
- ・割れの形態は粒内割れ
- ・金属組織はオーステナイトであり異常な組織は認められなかった。
- ・表面にグラインダーによる加工層が認められた。
- ・破面上に腐食生成物が認められた。

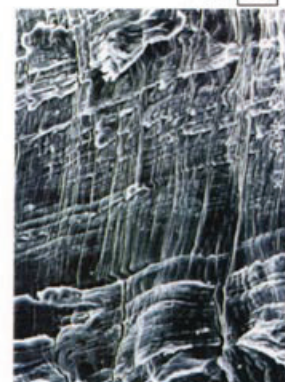
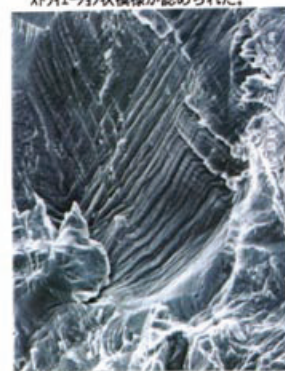
| 別 添 6 | <u>貫通割れ a で見られたストライエーション状模様近傍の観察結果</u> |

- ・割れ先端の一部の領域にストライエーション状模様が認められた。

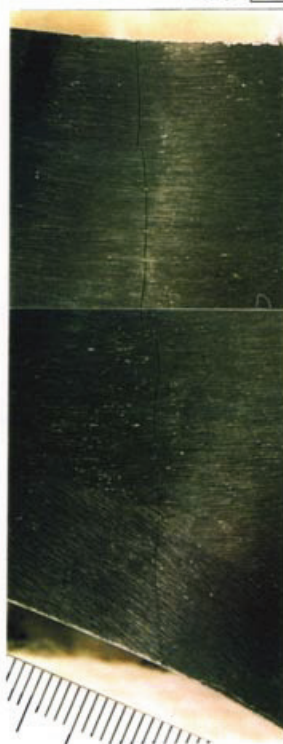
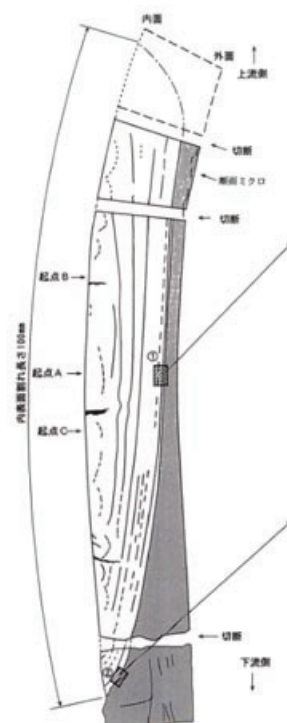
エルボ部に生じた軸方向割れ(割れb)

- ・小さな割れが合体し、大きな割れに成長
- ・割れは直線状である。
