平成 11 年 8 月 30 日  
日本原子力発電株式会社

### 敦賀発電所 2 号機の原因調査・解析状況について

## 敦賀発電所2号機の原因調査・解析状況について

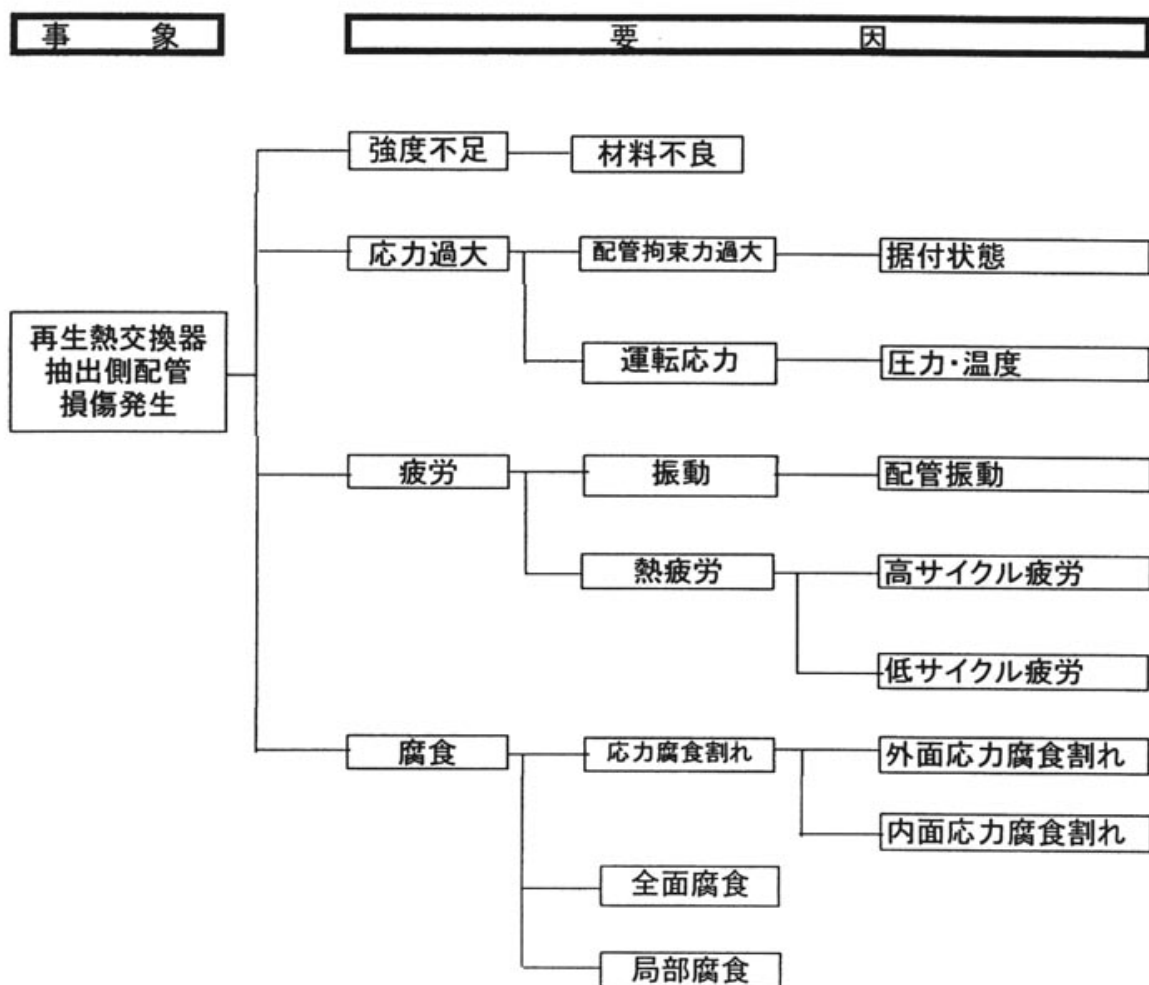
## 再生熱交換器抽出側配管損傷要因分析図

これまで実施してきた敦賀発電所における調査や民間調査機関における破面調査等の結果を踏まえて検討評価した結果、今回の損傷は高サイクル熱疲労によるものである可能性が高いと考えられる。
