平成11年10月7日  
日本原子力発電株式会社

### 敦賀発電所2号機一次冷却水漏えいに係る原因について

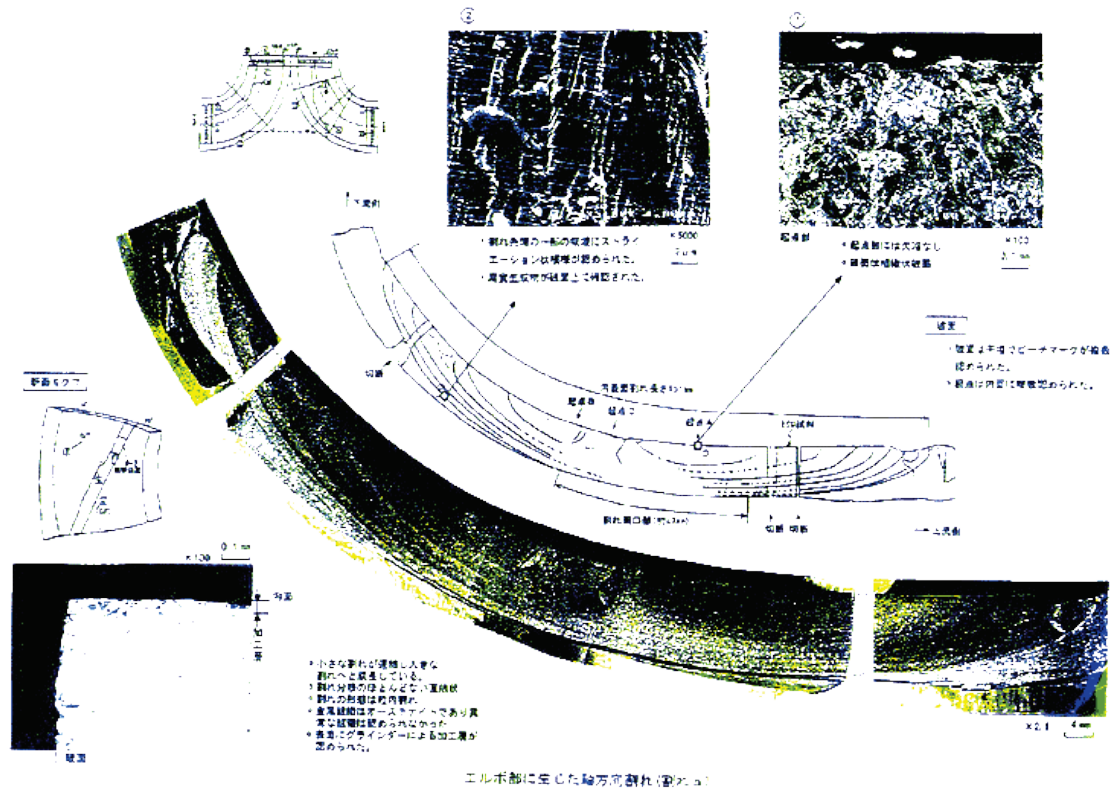
## 割れの詳細調査（２）

- ・連絡配管には軸方向と周方向の割れがあり、大小１２の割れが確認された。
- ・割れは内面の複数起点から発生し、成長した痕跡が認められた。特に、複数の起点から割れが成長し、連結した痕跡が認められた。
- ・破面には組織状模様、ストライエーション状模様及びビーチマークが観察された。ビーチマークの間隔は割れ深さに伴い、徐々に狭くなっていた。
- ・胴部の割れは亀甲状の割れであった。
- ・材料の異常や全面腐食等は認められなかった。

以上の結果を総合し、連絡配管及び胴の割れはいずれも熱疲労割れによるものであると推定した。

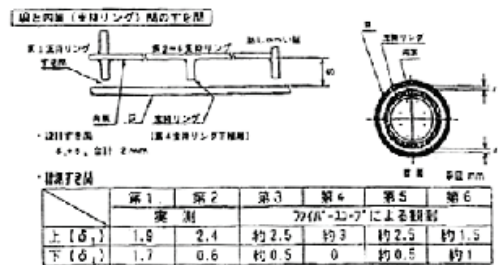
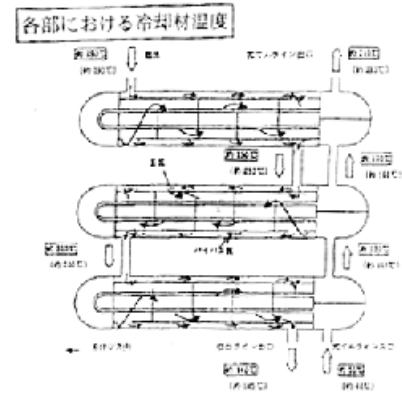
## 再生熱交換器の構造と特徴

損傷原因として熱疲労が推定されたことから敦賀発電所２号機再生熱交換器の構造上の特徴について調査した。その結果、熱交換器胴には熱交換性能を改善するために内筒が設置されており、内筒内部を流れて伝熱管と熱交換し冷却される主流と、内筒と胴の隙間を流れる高温のバイパス流が存在し出口で混合される構造であった。

またバイパス流量は、内筒支持リングと胴との隙間の実測値が約３mmであり、これを考慮した圧力損失計算及び運転パラメータに基づく伝熱計算から約４０％と評価された。

なお、胴切断後の内面点検で胴内面の上部に第１支持リングの接触跡が、胴内面の下部に第４支持リングの接触跡が認められた。

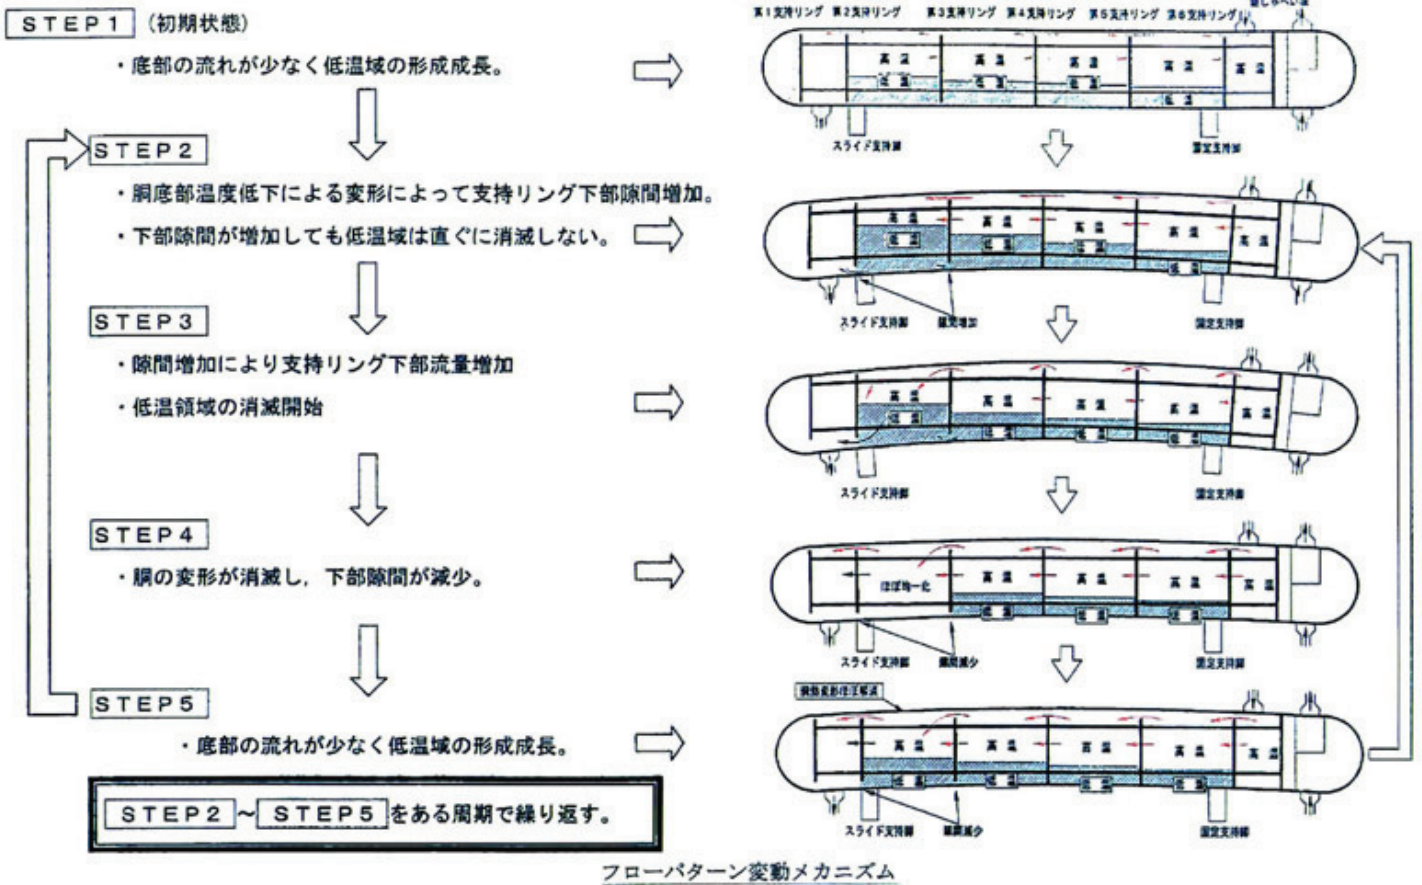
損傷メカニズムの推定

以上の結果から、胴下部でのバイパス流低温領域の生成または消滅が熱交換器胴に変形を与え、それにより隙間が変動し、フローパターンが変動することによって温度分布が変化するという現象が繰り返し発生し、当該損傷部に熱疲労割れが発生した可能性があると考え、その後の試験及び解析を実施した。

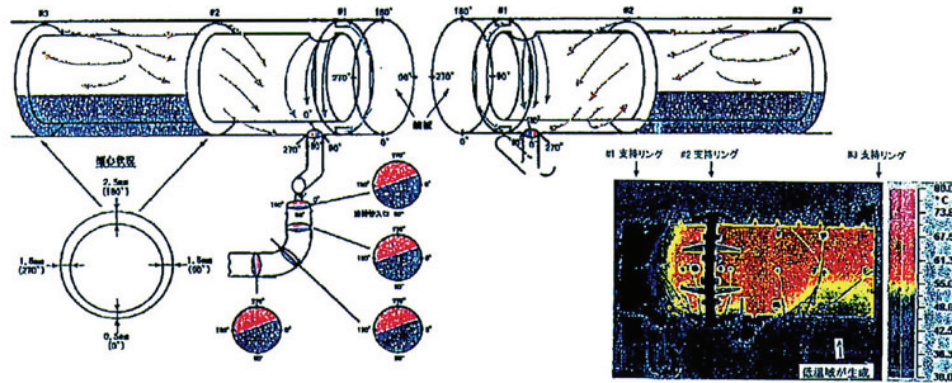
フローパターン1の流況図

・第２支持リングが上偏心の状態にあるか、下偏心の状態にあるかで第１支持リングと第２支持リング間の主流とバイパス流の混合する流況は大きく変化するとともに、第２支持リングと第３支持リング間の胴下部の低温領域が生成・消滅した。下偏心の状態では主流とバイパス流が内筒外側を対称的に流れ（フローパターン１）、上偏心の状態では支持リングのわずかな左右の偏心の影響から内筒外側を非対称に流れた（フローパター

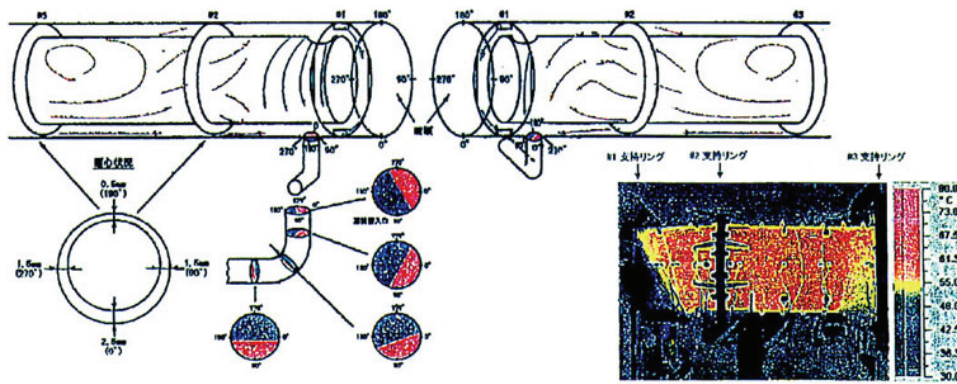
フローパターン2の流況図

この混合状況は管台入口部にまで及んでおり、管台入口回りの温度分布は上偏心と下偏心で、約90°位相の違いが生じた。

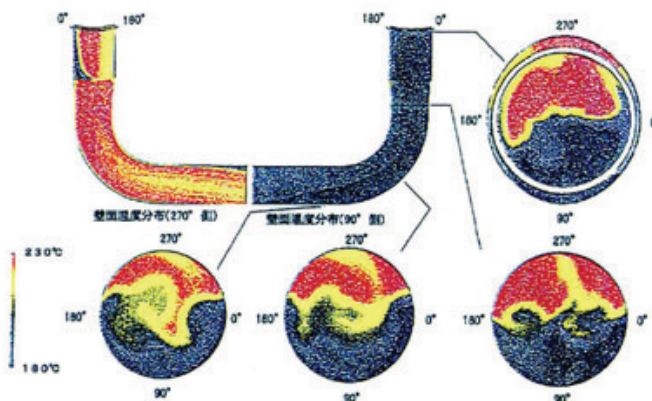
フローパターン1

- 特徴 1) 高温水域は270°側、低温水は90°側  
2) エルボ入口から下流側まで温度域は変化なし

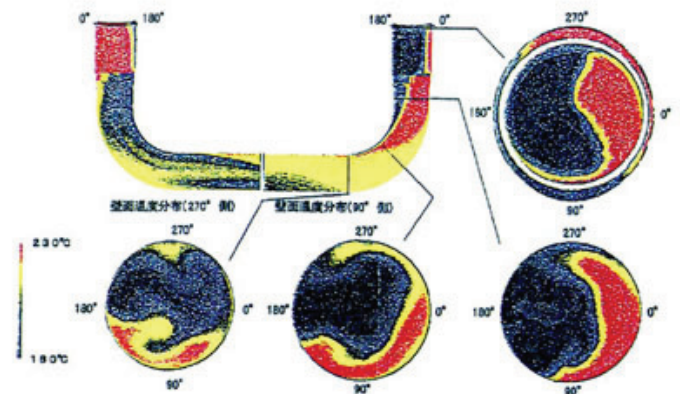
フローパターン2

- 1) 高温水域は0°側、低温水は180°側  
2) エルボ入口から下流側にかけて温度域が変化する。(高温水が片側から入り込むため回転成分が付与されるため)

エルボ割れ発生位置：高温域と低温域が逆転する

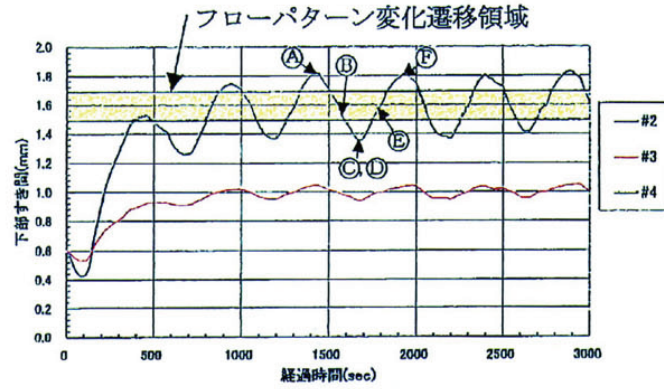
支持リング下部隙間履歴

- ・ バイパス流量が40%の場合、胴と第2支持リングの隙間が周期的に変動し、フローパターン1と2が交互に繰返される現象が発生し得る。また、その変動周期は約500秒程度の比較的長い周期である。
- ・ バイパス流量割合が30%以下ではフローパターン変動現象は発生しないと考えられる。

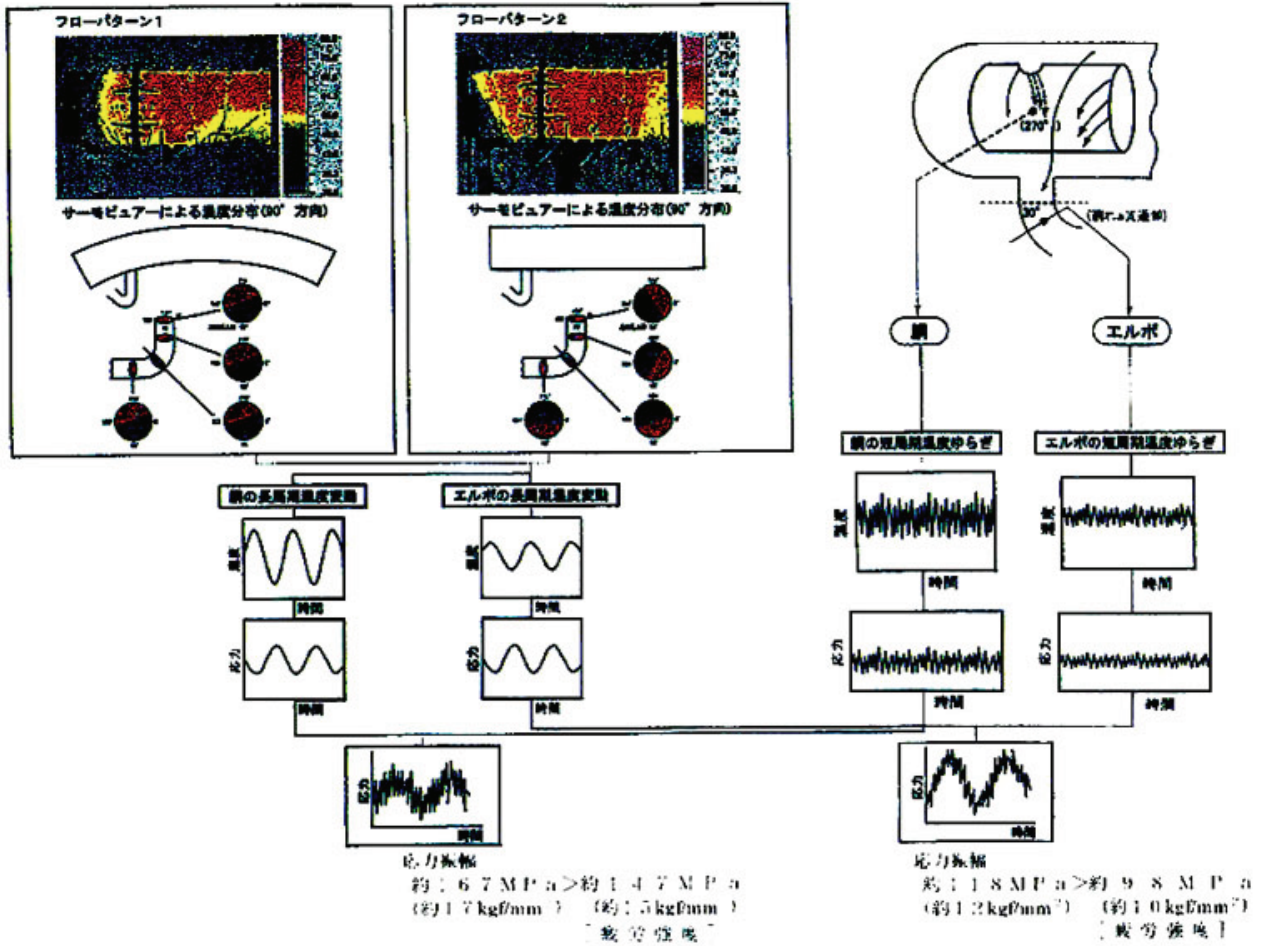
変動応力解析

フローパターン1と2の温度分布差による長周期変動応力及び流動模擬試験で得られた短周期の温度ゆらぎによる短周期変動応力を構造解析モデルに温度条件を入力することで推定した。その結果、長周期と短周期の温度変動による応力は連絡配管エルボ部で約118MPa（約12kgf/mm<sup>2</sup>）、胴部で約167MPa（約17kgf/mm<sup>2</sup>）等であった。

損傷部位の疲労強度を平均応力を考慮して推定するとともに、上記変動応力と比較し、割れの発生の可能性を評価した。その結果、疲労強度は連絡配管エルボ部(割れa)で約98MPa(約10kgf/mm<sup>2</sup>)から約147MPa(約15kgf/mm<sup>2</sup>)、胴部で約147MPa(約15kgf/mm<sup>2</sup>)から約167MPa(約17kgf/mm<sup>2</sup>)となり、損傷部に加わっていたと推定される変動応力と比較すると、割れは発生し得ると評価される。また、割れ発生寿命は各損傷部で約105回以上であると推定された。
