定期検査中の東海第二発電所で発見された不具合の原因と対策について  
(中性子計測ハウジング部のひびについて)

平成11年6月11日  
日本原子力発電株式会社

定期検査中の東海第二発電所で発見された不具合について  
(中性子計測ハウジング部のひびについて)

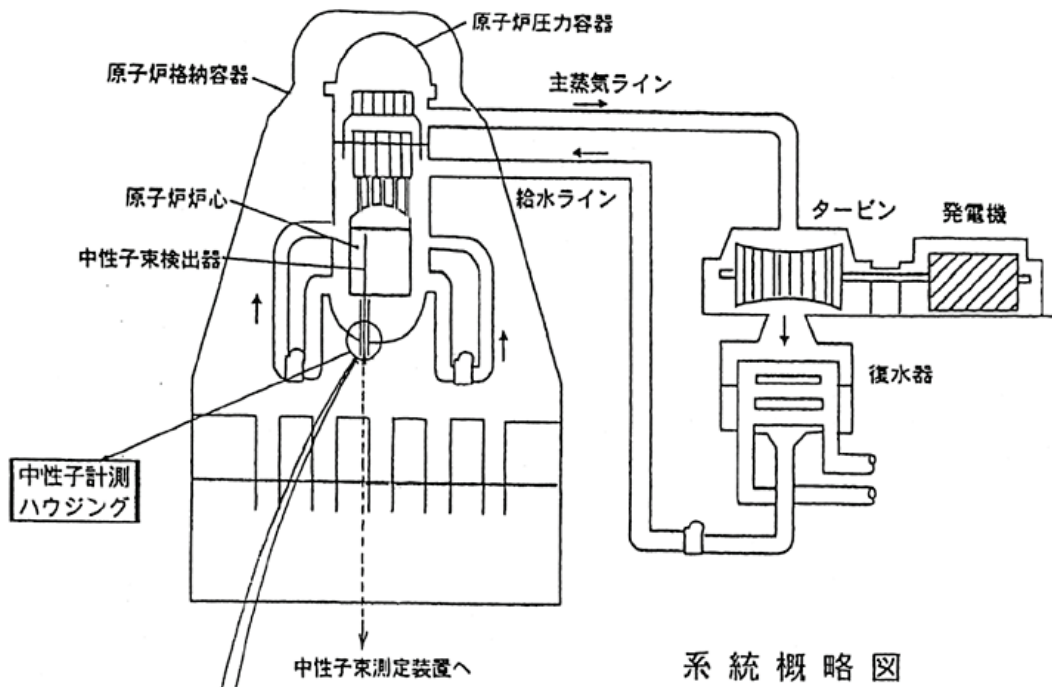
当該箇所拡大図

当該中性子計測ハウジング取付溶接部近傍のハウジング内面を観察した結果、ひびが2本確認され、これらのひびは上下方向に長さ約3～4mmでその間隔は約3mmでした。また、当該部位の超音波探傷検査の結果、ひびはハウジング母材の上下方向に約14mm、周方向に約10mmの範囲に存在しており、内部で枝分かれていると推定されました。（添付資料1）

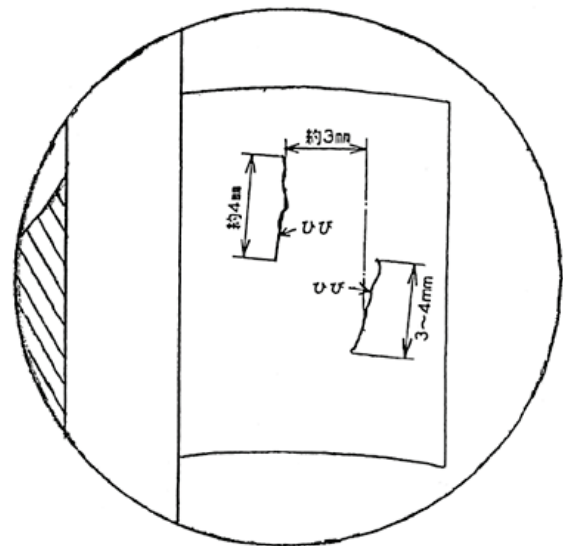
拡大図  
(ひびのスケッチ)

モックアップ試験体等による原因調査の結果、ひびは、以下の3条件が重なって発生した応力腐食割れ（SCC）によるものと推定されます。

- （1）当該ハウジング取付溶接において比較的高い引張応力が残留したこと（応力）
- （2）当該ハウジングに使用されたステンレス鋼は、溶接時の熱の影響を受け易い炭素を比較的多く含む材質であり、材料組織の観察結果、溶接部近傍に溶接時の熱による鋭敏化領域が認められたこと（材料）
- （3）運転中の炉心は、溶存酸素を含んだ水質環境下にあったこと（環境） また、当該ひびの進展性について評価したところ、周方向の進展は40年間で 約1.3mm であり、軸方向の進展は原子炉水が漏えいする可能性のある部位までの進展（約13m）が11年程度であるとの評価結果を確認しました。
