平成11年12月22日  
日本原子力発電株式会社

### 敦賀発電所1号機のシュラウドサポート部損傷の調査状況について

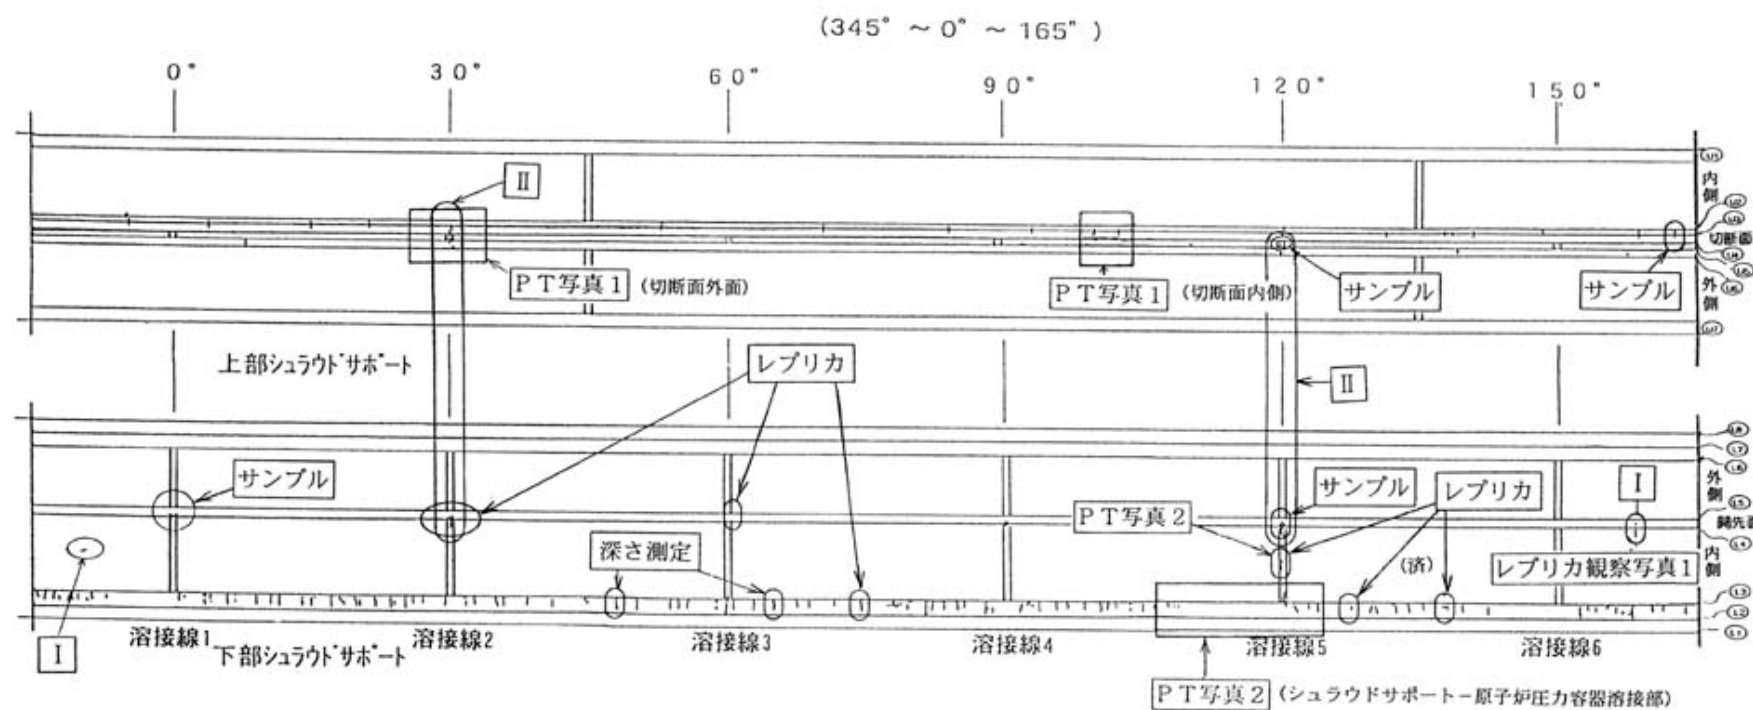
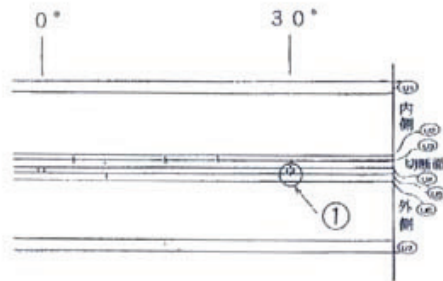
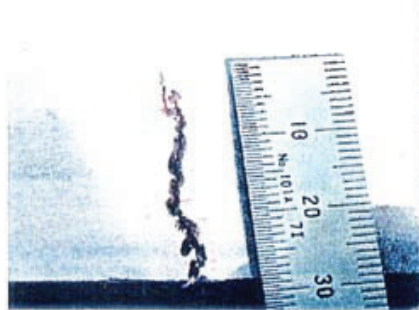
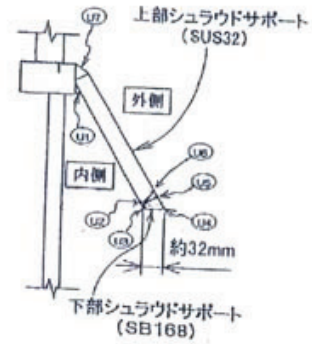
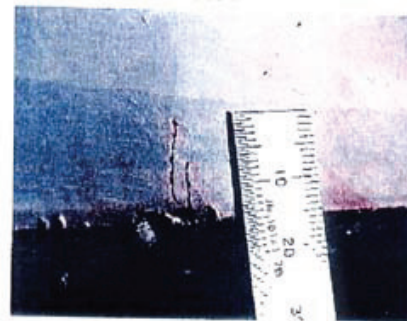
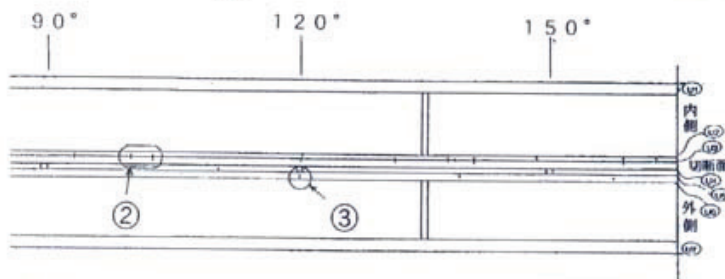
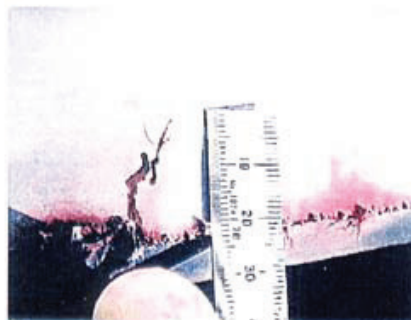
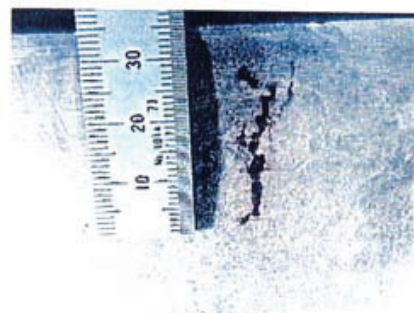
ひび割れ状況

（1）下部シュラウドサポート部のひび割れは、内側に19箇所（最大長さ約93mm）認められました。うち11箇所は縦溶接部に、8箇所は平板（母材）に溶接補修等が認められた部位でした。また、外側には内側から進展して貫通していると考えられる割れが1箇所認められました。当該部は、溶接補修が認められた部位に相当していました。

（2）上部シュラウドサポート部のひび割れは、内側に約60箇所認められました。これらは、いずれも上部と下部のシュラウドサポートの周方向溶接部またはその近傍でした。内側に認められた割れのうち、4箇所は下部シュラウドサポート部の割れに連続していると推測されました。また、外側には、内側の割れが進展して貫通したとみられる割れが2箇所認められました。

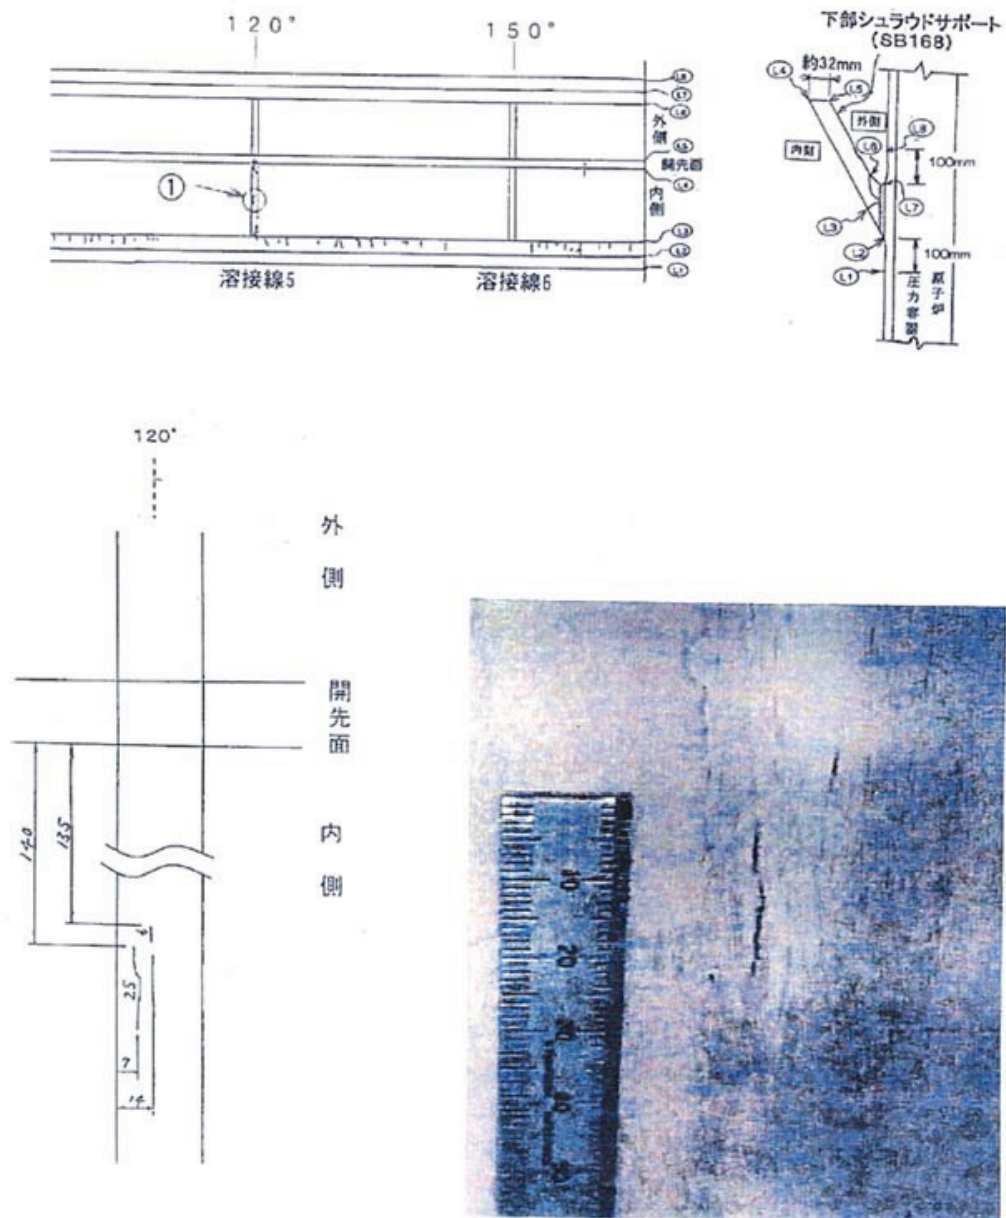
PT写真-2

下部シュラウドサポート縦溶接線  
及び近傍の浸透探傷試験結果  
(溶接線 5 〈120°〉 内側)

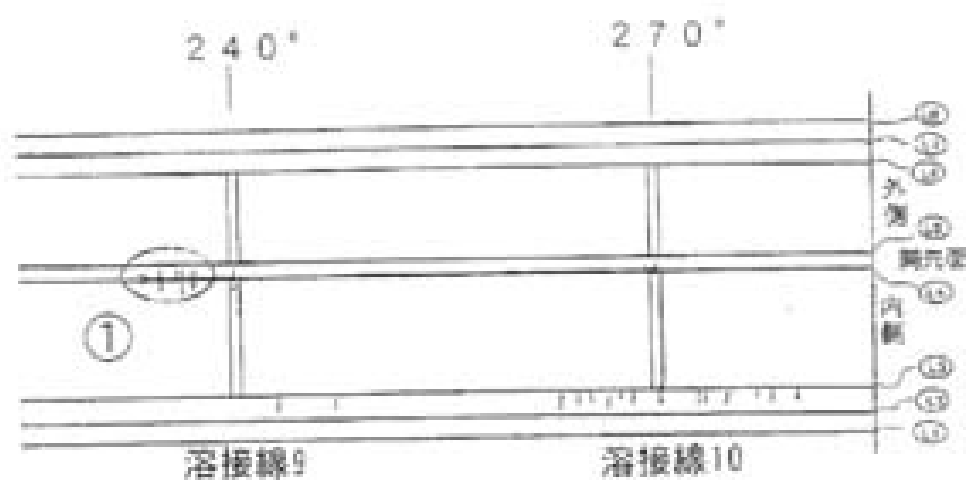
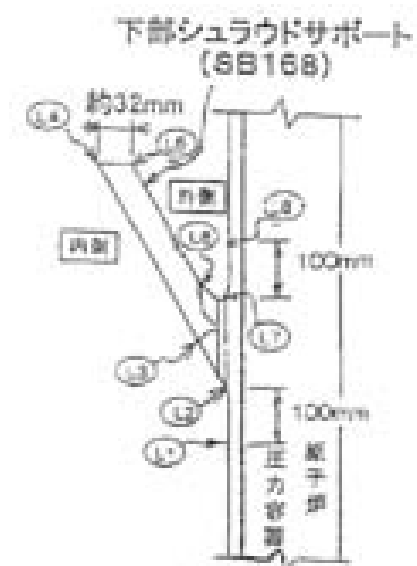
P.T写真-3

下部シュラウドサポート上端開先面および近傍の浸透探傷試験結果

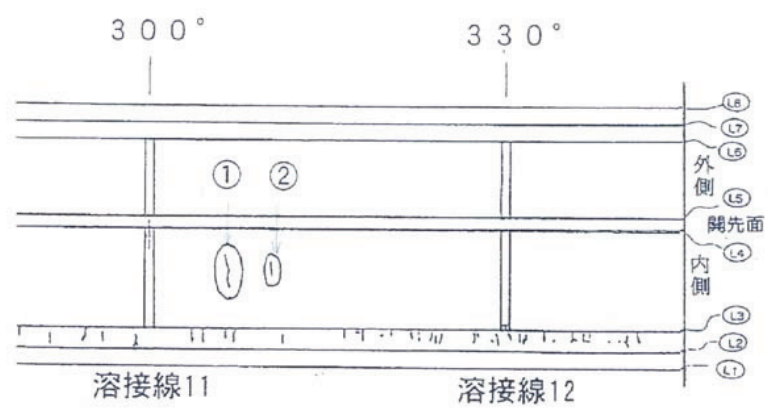
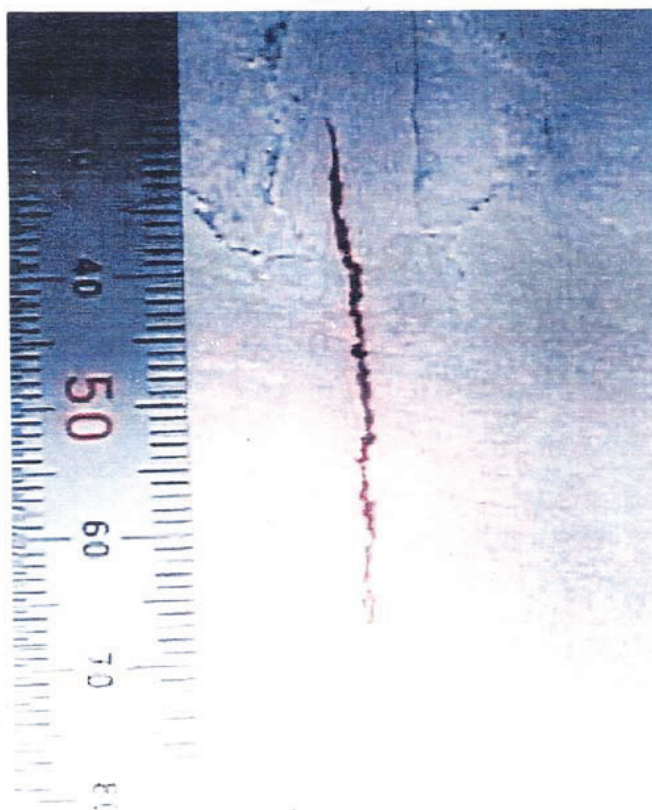
写真 ①

下部シュラウドサポート母材部浸透探傷試験結果

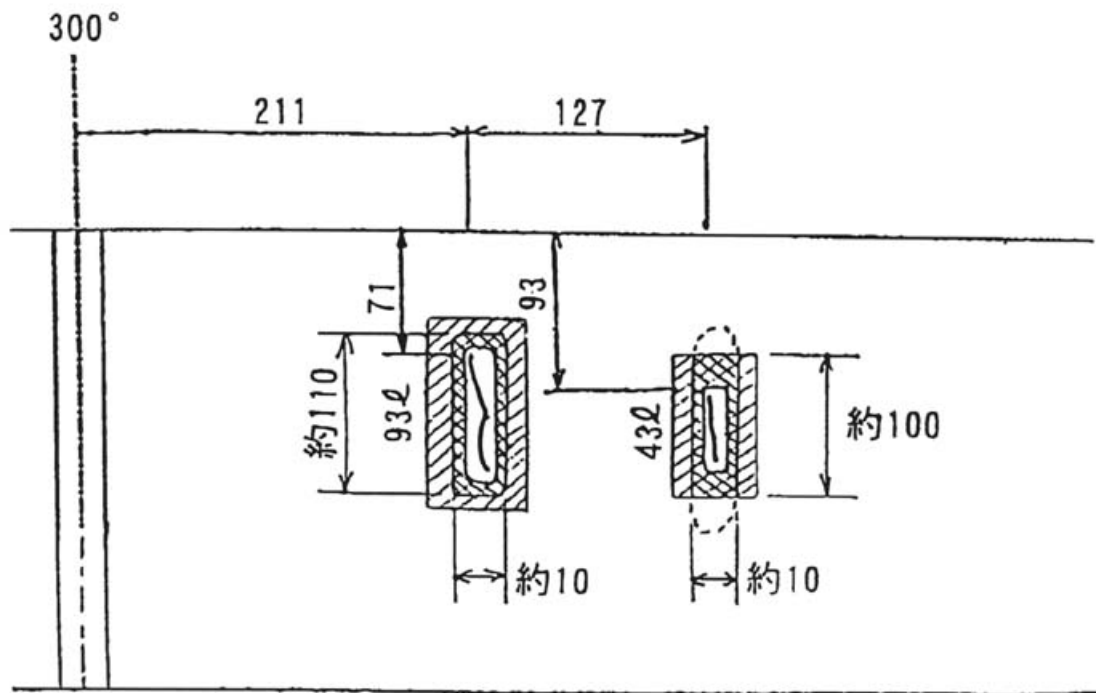
母材部ひび割れ近傍の調査結果

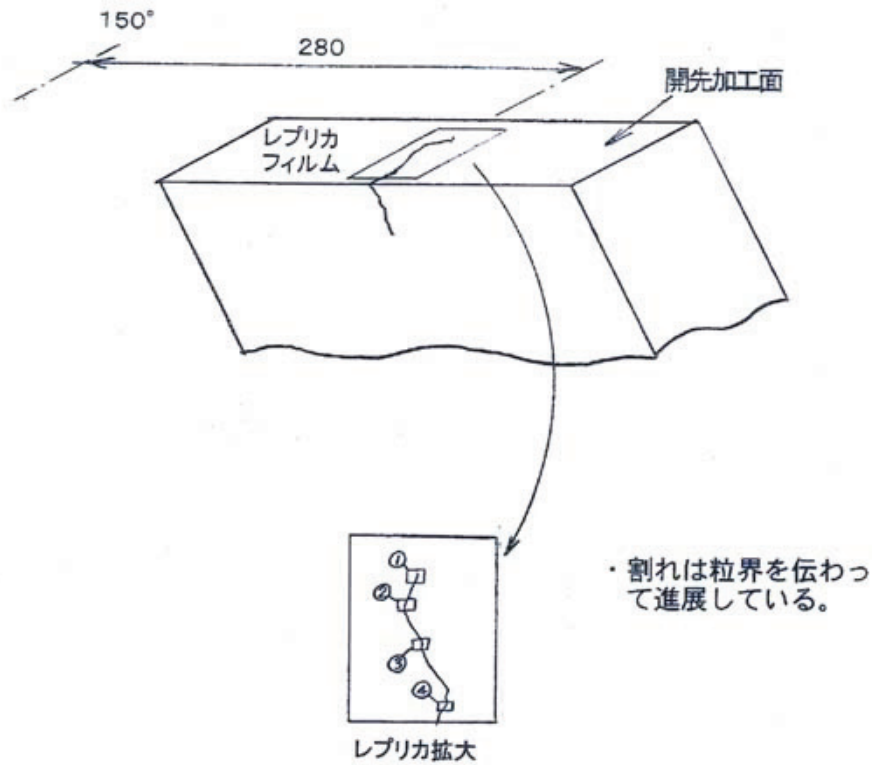
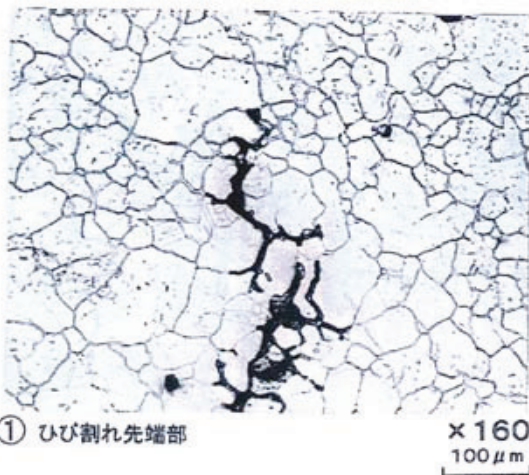
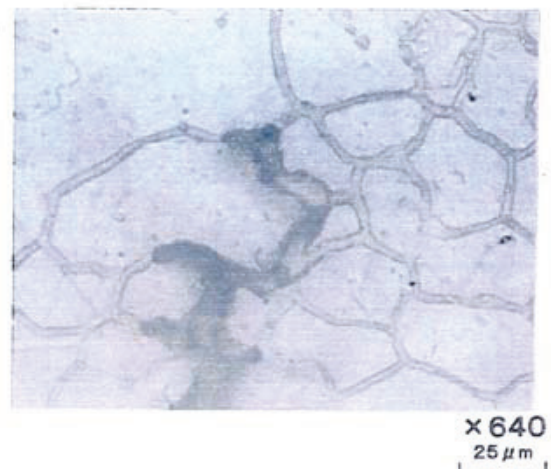
レプリカ観察写真-1

（4）ひび割れが認められた部位について、表面の組織観察（レプリカ観察）したところ、割れは金属組織の結晶粒界に沿ったものであることが観察されました。

下部シュラウドサポート上端開先加工面レプリカ観察

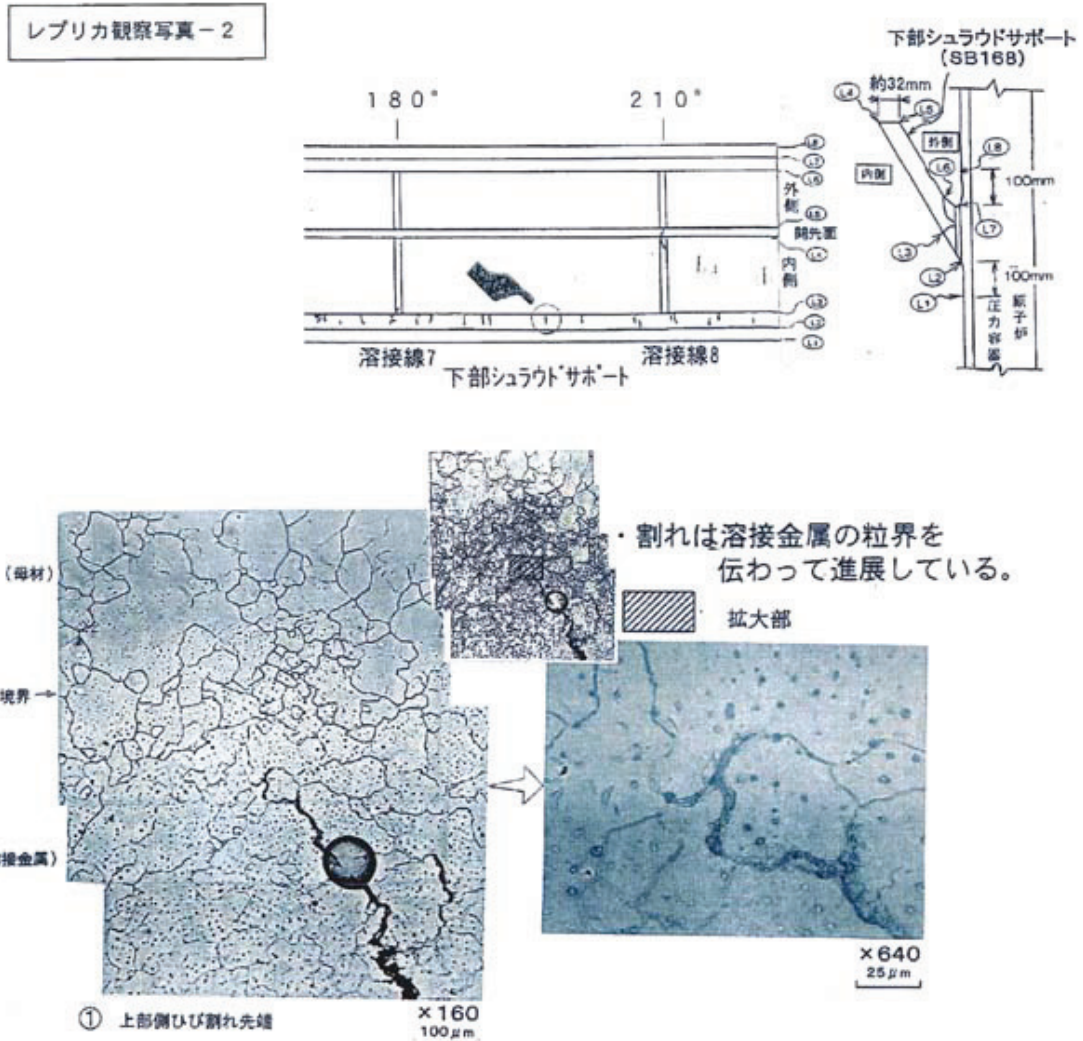
（3）下部シュラウドサポート部と原子炉压力容器との溶接部（内側および外側）のひび割れは、内側の溶接金属部のみに約230箇所認められました。外部溶接部や原子炉压力容器内面に施工されているステンレス肉盛りなど、その他の部位については、割れは認められませんでした。

シュラウドサポートと原子炉圧力容器との溶接部レプリカ観察
