## 敦賀発電所1号機のシュラウドサポート部損傷の調査状況について

## 「シュラウドサポート部損傷」調査状況について

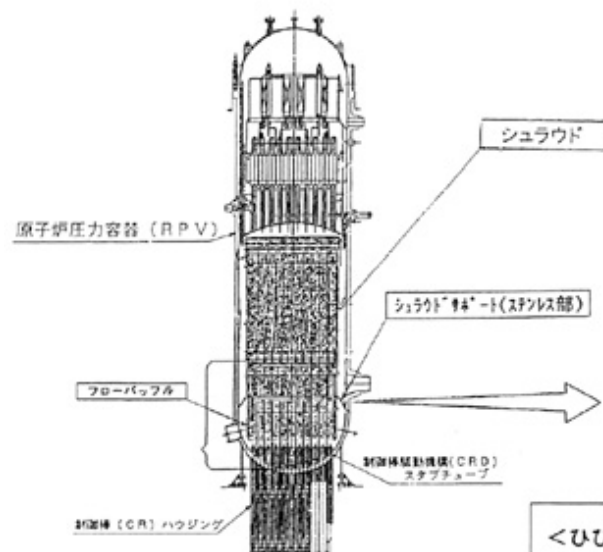
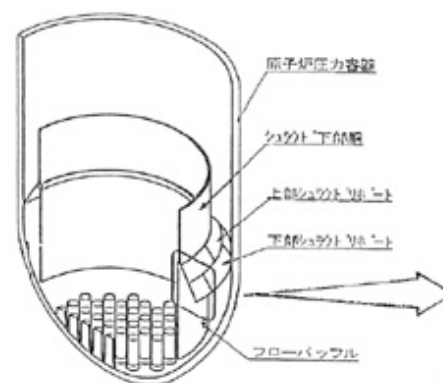
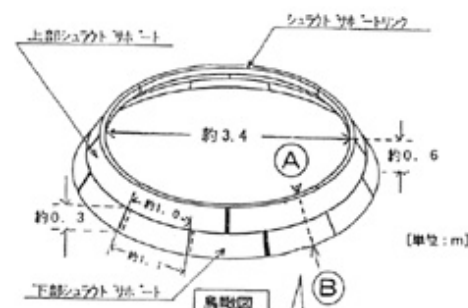
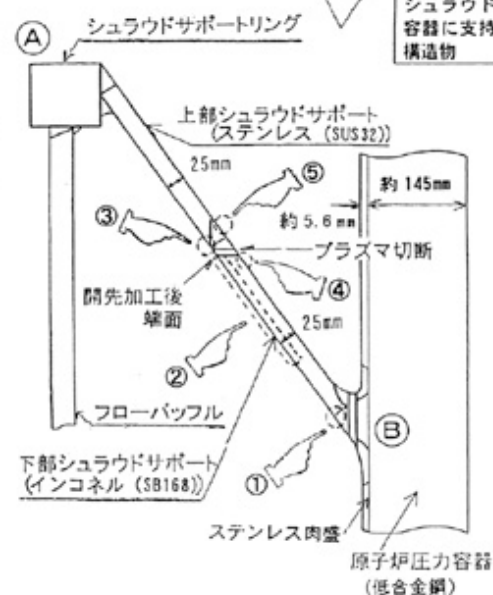
## シュラウドサポートひび割れ発生状況

## &lt;ひび割れ発生部位&gt;

- ①下部シュラウドサポート部と原子炉圧力容器との溶接部内側に228箇所
- ②下部シュラウドサポートの縦溶接部内側及び溶接部跡等で認められた部位に19箇所
- ③上部シュラウドサポートと下部シュラウドサポートの周方向溶接部内側又はその近傍に46箇所
- ④下部シュラウドサポート外側に内側から進展して貫通と考えられる割れ1箇所
- ⑤上部シュラウドサポートに残っていて下部シュラウドサポートの縦方向溶接部外側に4箇所(そのうち、貫通と考えられる割れ2箇所)と周方向溶接部外側に6箇所

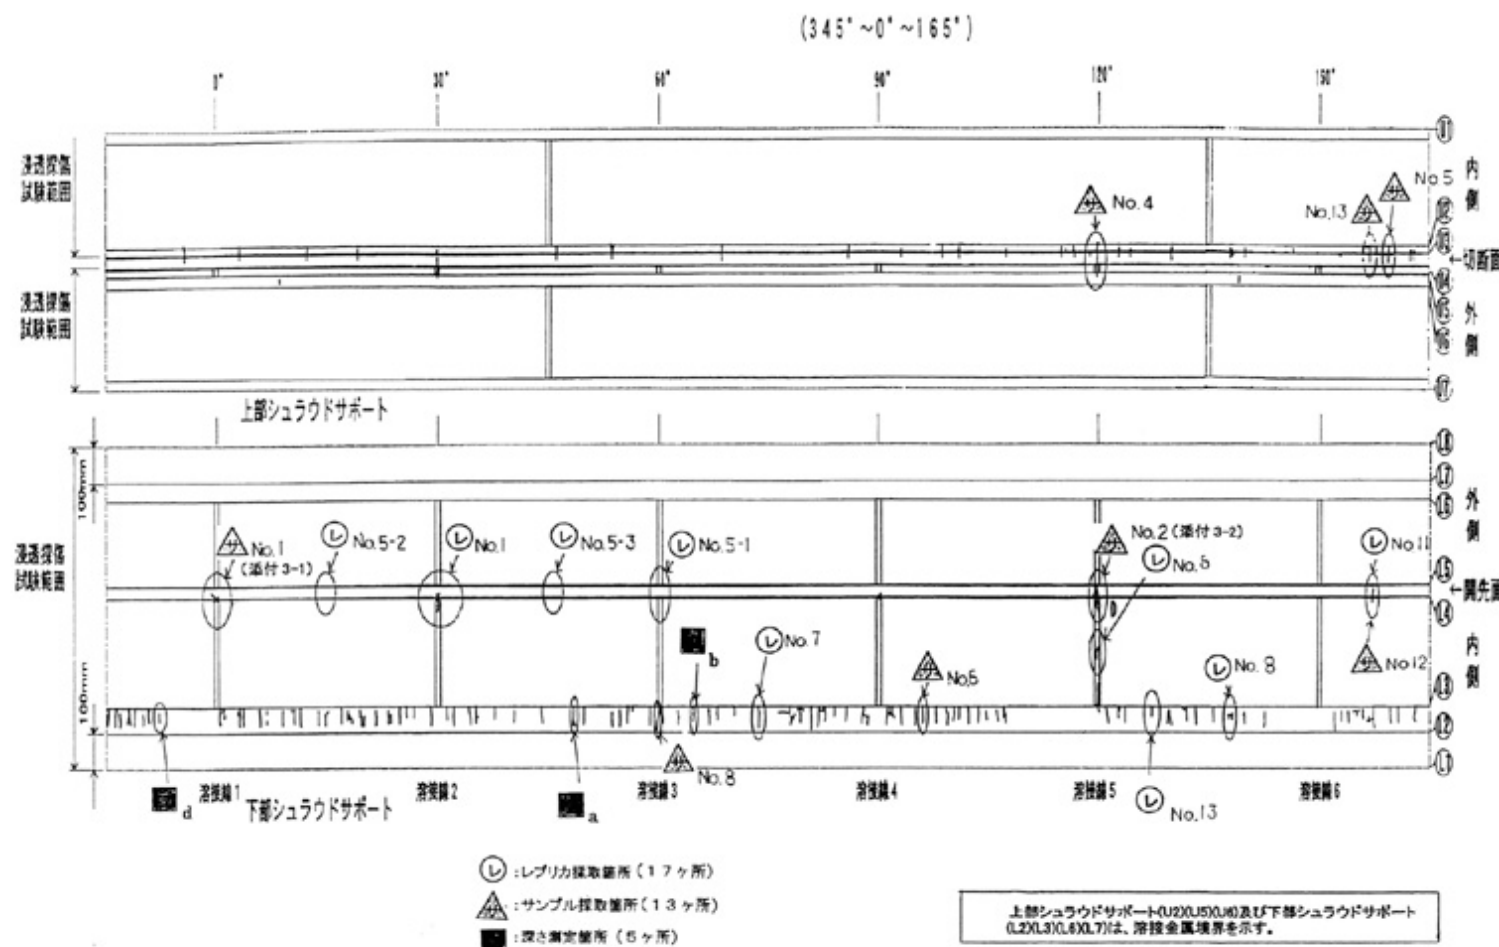
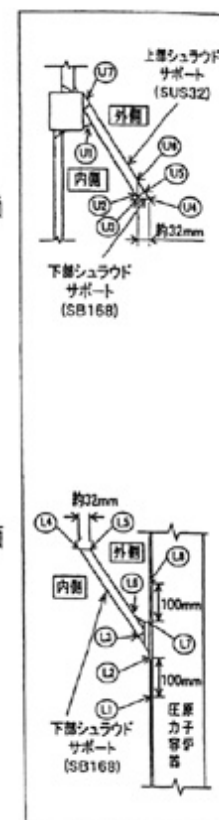
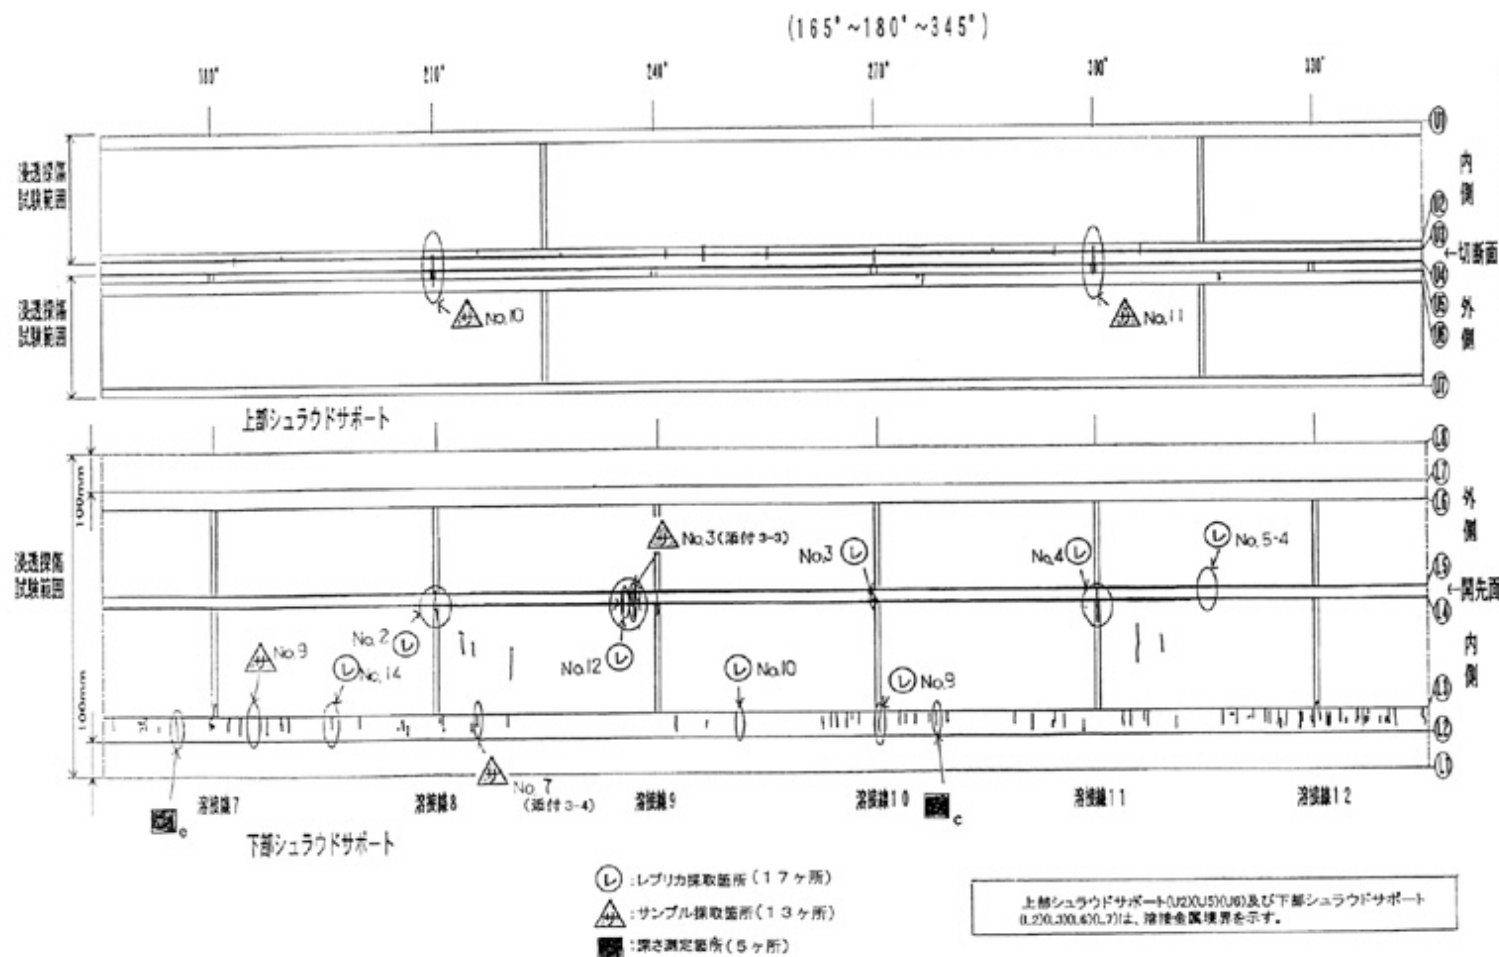
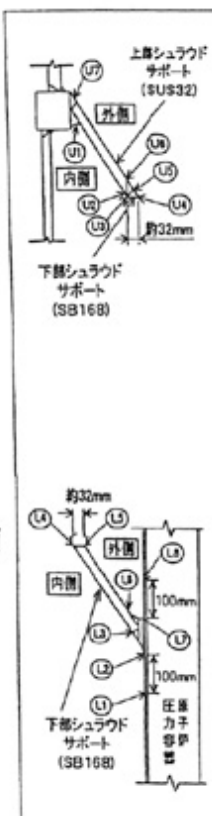
## ひび割れ状況とサンプル、レプリカ位置

上部シュラウドサポート(U2XU5U6U7)及び下部シュラウドサポート(L2XL3L4XL7)は、溶接金属境界を示す。

上部シュラウドサポート(U2XU5(U6))及び下部シュラウドサポート(U2XU3XU4(U7))は、溶接金属境界を示す。

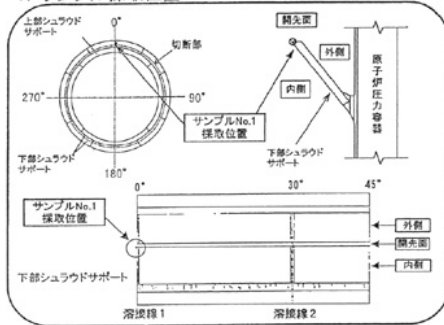
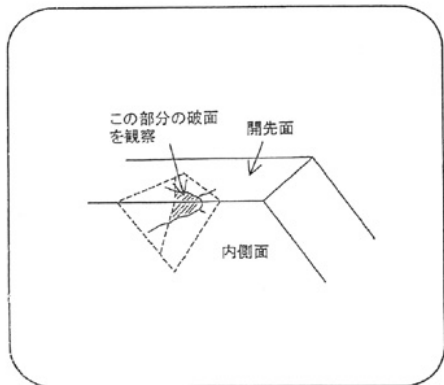
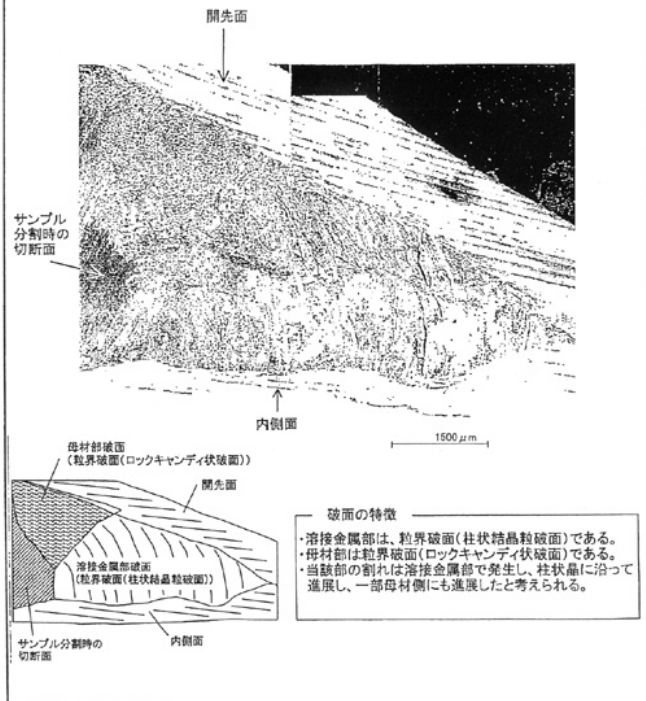
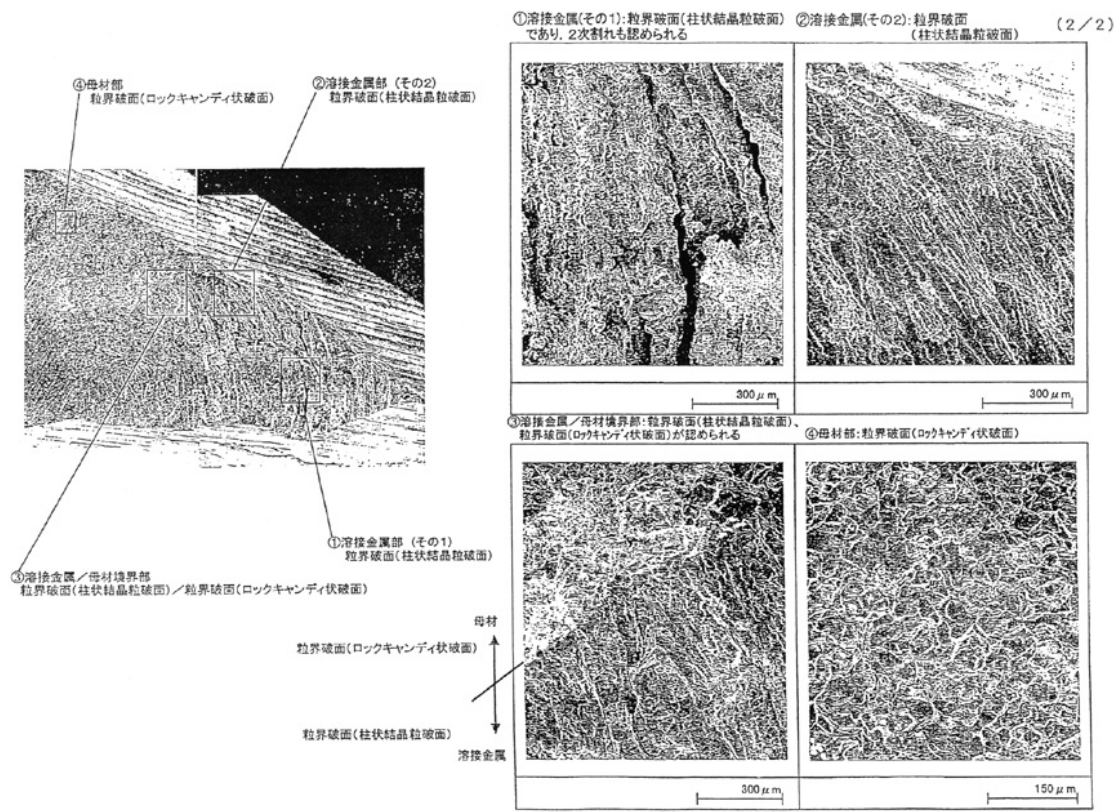
# ひび割れ部サンプル詳細調査結果(サンプルNo. 1)

(1) サンプルN o.1 (下部シュラウドサポート部0°) <添付3-1 (1/2、2/2) 参照>

特徴：下部シュラウドサポート縦溶接線上で溶接金属から母材にかけて割れが確認された部位

破面観察の結果、当該部の割れは溶接金属部で発生し、柱状結晶に沿って進展し、一部母材部にも進展したと考えられる。

溶接金属部及び母材部における割れは、いずれも粒界破面（溶接金属部は柱状結晶粒破面、母材部はロックキャンディ状破面）であった。

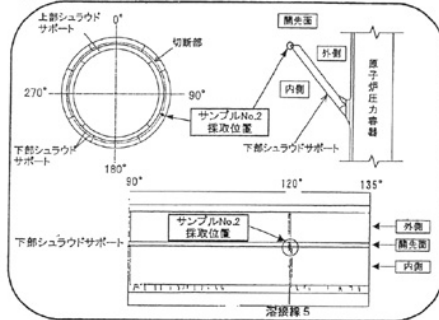
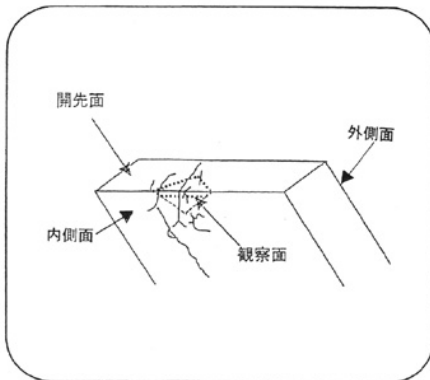
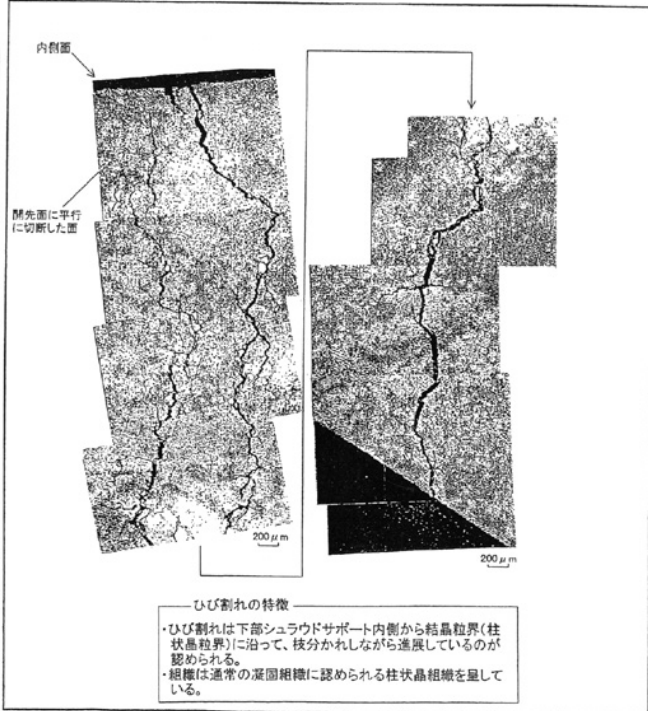
# ひび割れ部サンプル詳細調査結果(サンプルNo. 2)

(2) サンプルN o.2 (下部シュラウドサポート部120°) <添付3-2参照>

特徴：下部シュラウドサポート縦溶接線上で溶接金属部内で割れが認められた部位

断面ミクロ観察結果、割れは下部シュラウドサポート内側から、結晶粒界（柱状結晶粒界）に沿って枝分かれしながら進展しているのが認められた。また、組織は、通常の凝固組織に認められる柱状結晶組織を呈していた。

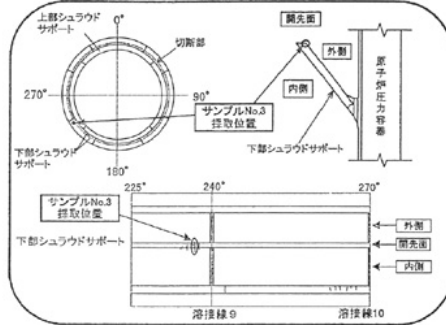
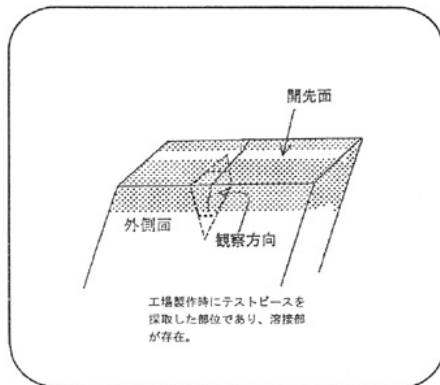
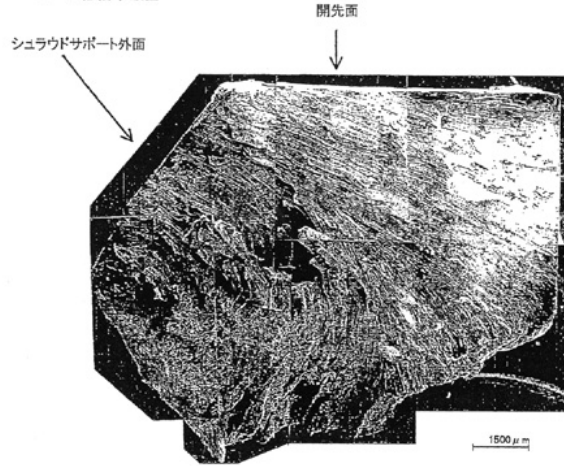
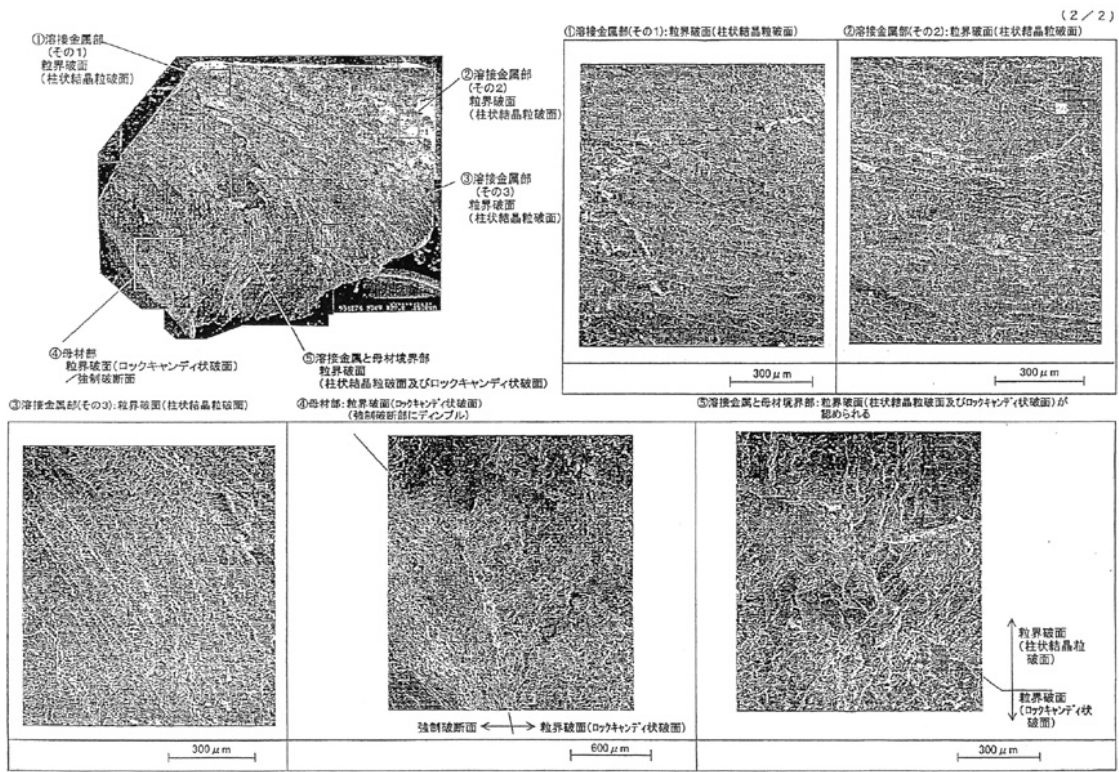
ひび割れ部サンプル詳細調査結果(サンプルNo. 3)

(3) サンプルN o.3 (下部シュラウドサポート部240°) <添付3-3 (1/2、2/2) 参照>

特徴：下部シュラウドサポート母材部に割れが認められた部位

当該部は建設時に金属試料（サンプル）を採取した後、溶接した部位と考えられ、破面観察の結果、溶接金属部で発生し、柱状結晶に沿って進展し、母材部にも進展したものと考えられる。溶接金属部及び母材部における割れはいずれも粒界破面（溶接金属部は柱状結晶粒破面、母材部はロックキャンディ状破面）であった。

破面の特徴

- ・溶接金属部は、粒界破面(柱状結晶粒破面)である。
- ・母材部は、粒界破面(ロッキング状破面)である。
- ・強制破断部は、ディンプルを伴う延性破壊破面である。

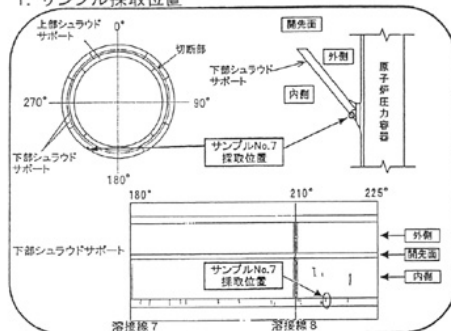
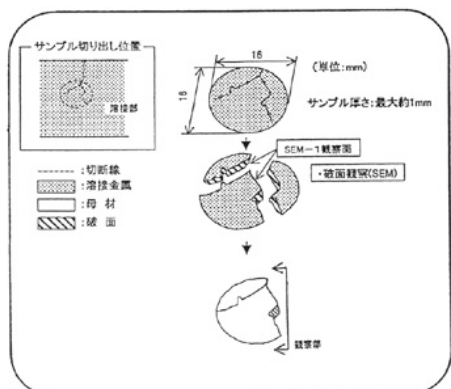
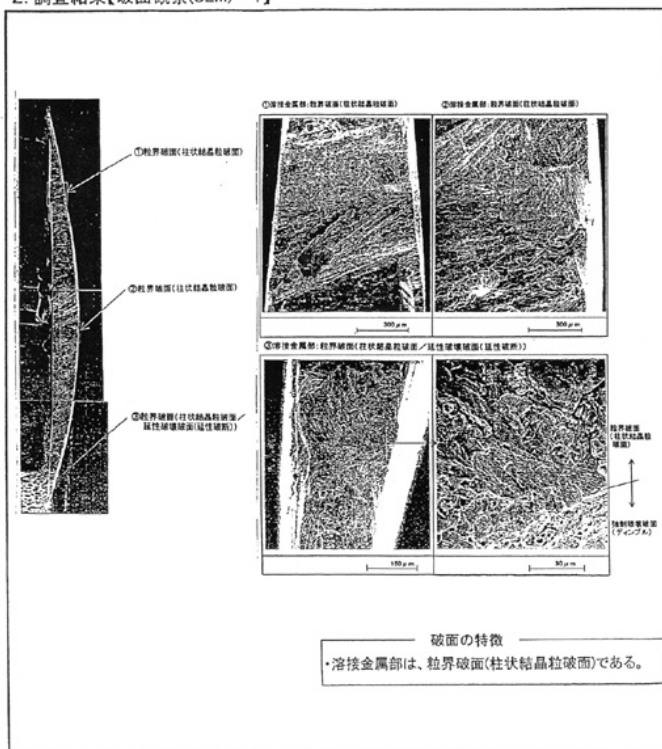
# ひび割れ部サンプル詳細調査結果(サンプルNo. 7)

(4) サンプルN o. 7 (シュラウドサポートと原子炉圧力容器との溶接部215°) <添付3-4参照>

特徴：ひび割れに横向き部がある複雑な形状のもの

破面観察の結果、溶接金属部の割れは粒界破面（柱状結晶粒破面）で、結晶粒界（柱状結晶粒界）に沿って枝分かれしながら進展している。また、組織は、通常の凝固組織に認められる柱状結晶組織を呈していた。

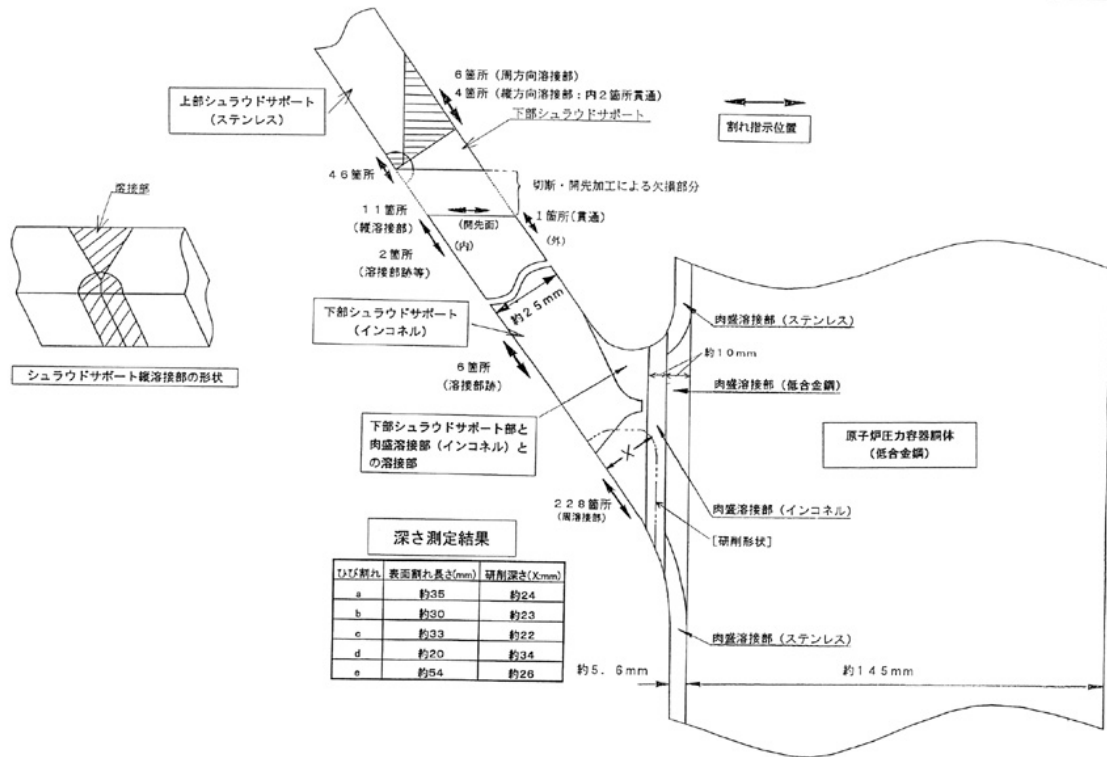
# ひび割れ発生箇所と深さ測定結果

### 3. ひび割れの深さ測定・確認 <添付-4参照>

シュラウドサポートと原子炉圧力容器との溶接部の割れ5箇所について深さを測定した結果、表面（シュラウドサポート端部）から最大約34mmであった。なお、これらのひび割れは原子炉圧力容器本体に至っていなかった。

シュラウドサポートと原子炉圧力容器との溶接部のひび割れを全て研削し、ひび割れの程度を引続き確認する。
