**東海発電所 燃料取替機の燃料案内管に生じた不具合の原因と対策について**

当社、東海発電所（炭酸ガス冷却型、電気出力 16 万 6 千キロワット、平成 10 年 3 月 31 日営業運転終了、現在燃料取出し中）は、平成 11 年 12 月 24 日の燃料取出し操作において、燃料つかみ具の停止位置及びスタンドパイプ蓋の着座位置が、通常より高めであることがわかりました。

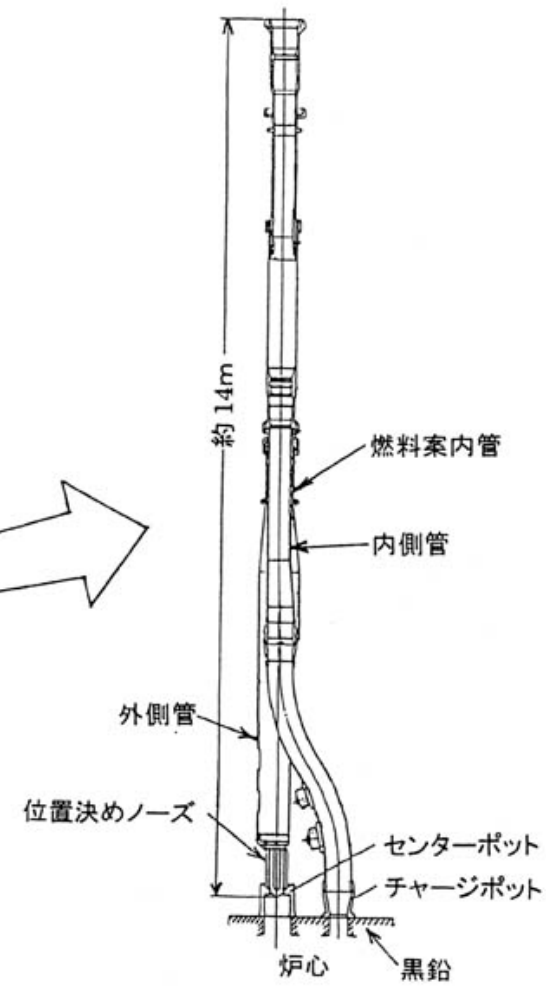
燃料案内管概要図

このため、燃料取出しに使用した燃料案内管を点検したところ、当該燃料案内管の先端部に付いている「位置決めノーズ」が離脱していることを確認しました。

点検の結果、位置決めノーズは燃料案内管に固定しているネジ及びピンが全数切れたことにより離脱していることが判明しました。

対策として、当該燃料案内管について外側管と内側管との隙間を標準値に調整するとともに、ピンについても強度の大きいものに取替えることとしました。また、予備の燃料案内管についても隙間状態の確認とともにピンを取替えることとしました。
