### 敦賀発電所1号機のシュラウドサポート部損傷の調査状況について

別紙 「シュラウドサポート部損傷の調査状況」について

## 「シュラウドサポート部損傷の調査状況」について

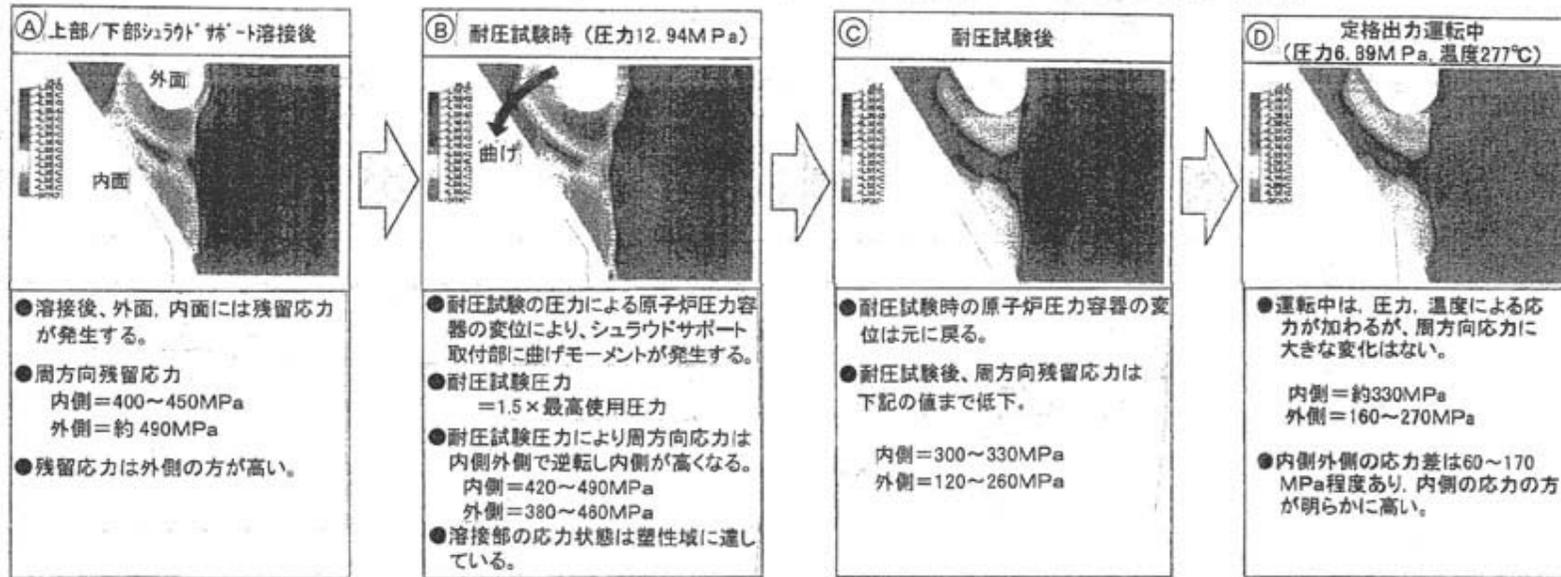
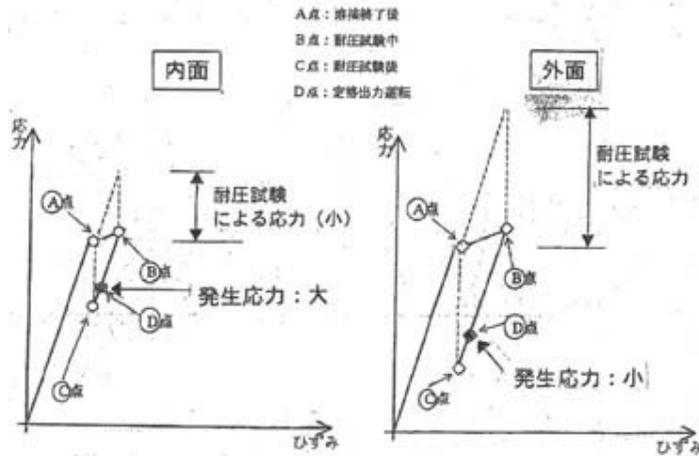
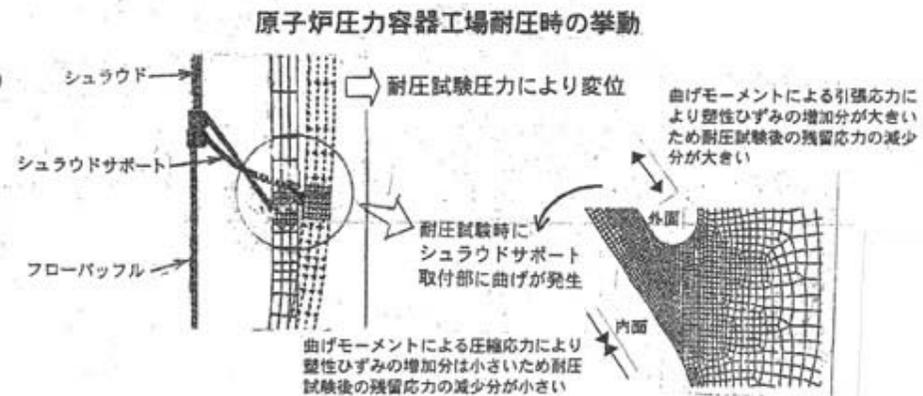
下部シュラウドサポートの原子炉圧力容器取付溶接部における発生応力の挙動

① 下部シュラウドサポートと原子炉圧力容器の溶接部の溶接施工により発生した周方向引張り応力は使用前検査での耐圧試験前までは内側で400～450MPa、外側で約490MPaであったが耐圧試験後は外側の応力が低下し内側の方が高くなり、定格出力運転中での応力は内側で約330MPa、外側で160～270MPaとなった。定格出力運転中における軸方向の応力は、内・外側とも周方向に比べて小さい結果となった。

また、耐圧試験により残留応力が低下するとともに、内・外側の残留応力の大小関係が逆転することが試験で確認された。

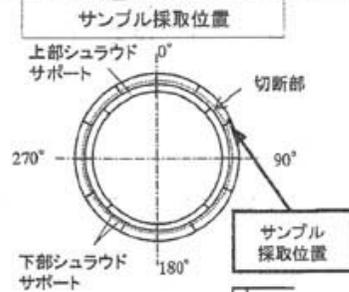
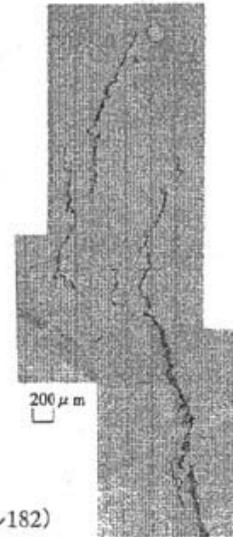
① 下部シュラウドサポートと原子炉圧力容器との溶接部

- ・内側溶接部で228ヶ所
- ・最大長さ 約60mm、最大深さ 約4.4mm
- ・すべて溶接金属部に発生
- ・概ね縦方向
- ・ひび割れはインコネル肉盛溶接と低合金鋼肉盛の境界部で留まっていた

・応力……溶接により発生する高い引張りの残留応力は、外側の方が内側に比べて高いが、耐圧試験後は外側の応力が低下し内側の方が高くなる。

内側 約330MPa  
外側 160~270MPa

・材料……一般的にインコネル182は優れた耐腐食性を有しているものの海外において、応力腐食割れの報告事例がある。

・環境……水素注入開始まで比較的溶存酸素濃度が高い環境。

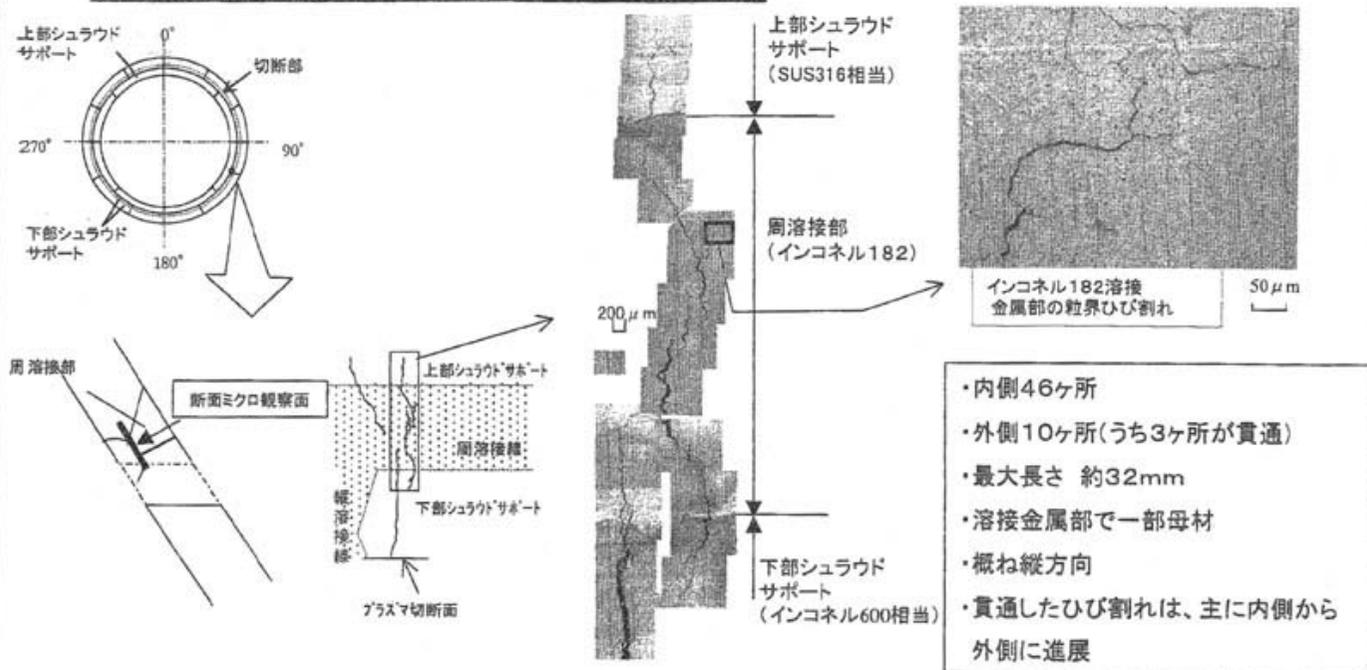
② 上部・下部シュラウドサポート周溶接部

・応力……………溶接により、高い引張りの残留応力が発生。  
 内側 約410MPa  
 外側 300~350MPa

・材料……………一般的にインコネル182は優れた耐腐食性を有しているものの海外において、応力腐食割れの報告事例がある。

・環境……………水素注入開始まで比較的溶存酸素温度が高い環境。

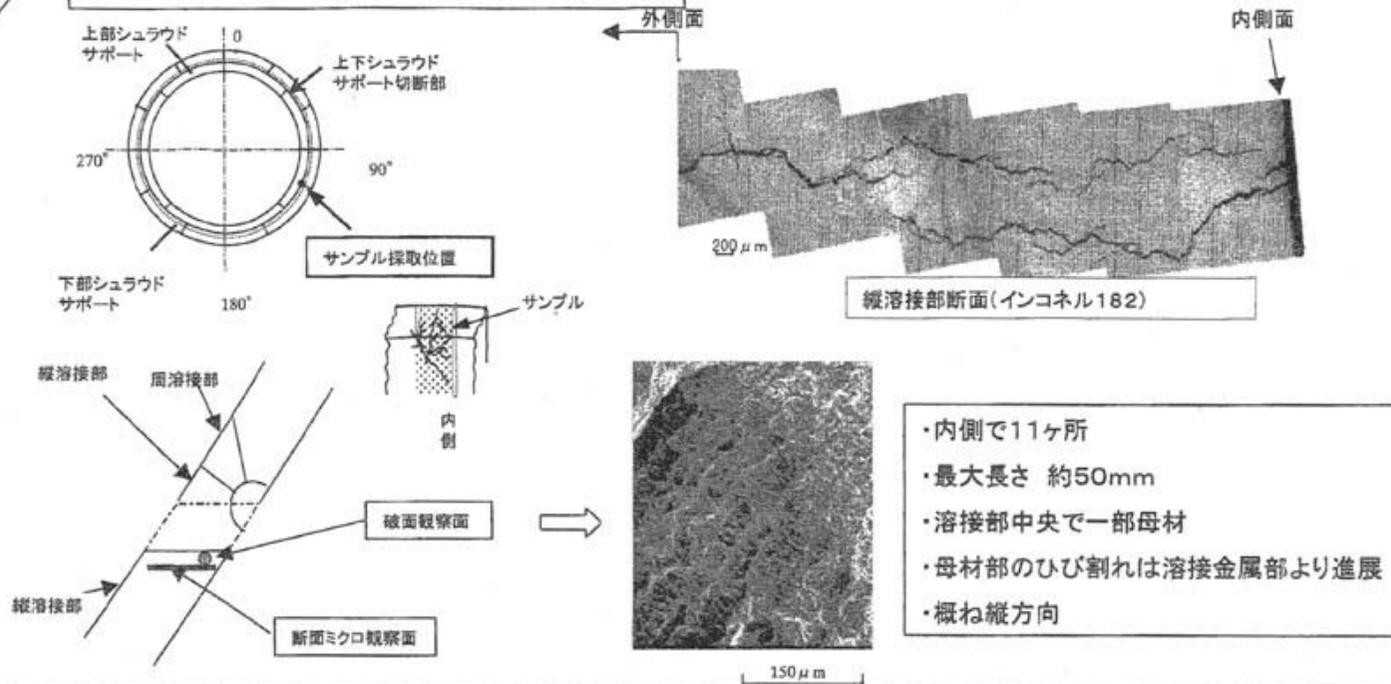
③ 下部シュラウドサポート縦溶接部

- ・応力……………溶接により、高い引張りの残留応力が発生
- ・材料……………一般的にインコネル182は優れた耐腐食性を有しているものの海外において、応力腐食割れの報告事例がある。
- ・環境……………水素注入開始まで比較的溶存酸素濃度が高い環境。

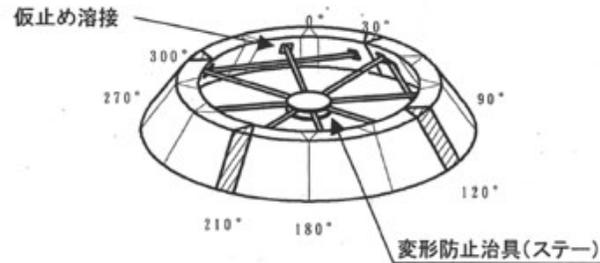
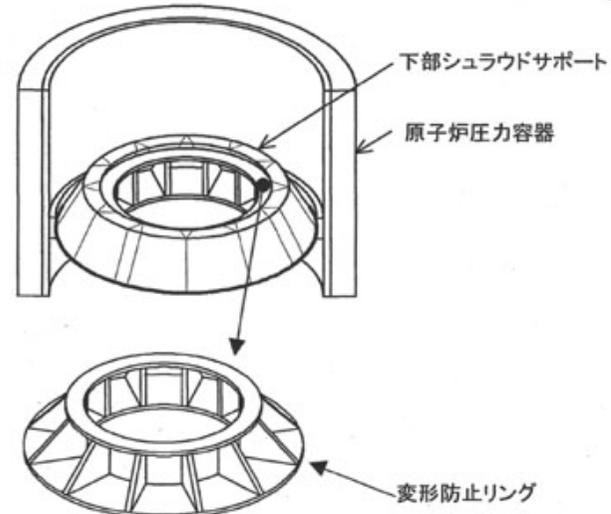
④ 母材部に施工された溶接部や溶接部跡等

- 試験片採取に伴うインコネルの当て板溶接部よりひび割れ発生
- 変形防止治具仮止め溶接跡よりひび割れ発生
- 上部・下部シュラウドサポート周溶接部より発生したひび割れが母材部に進展

- ・内側 8ヶ所 (うち1ヶ所が貫通)
- ・溶接金属部で一部母材
- ・概ね縦方向

- ・応力……………試験片採取跡を当て板で溶接補修した箇所や変形防止治具を仮付け溶接した箇所には、溶接に伴い高い引張りの残留応力が発生。
- ・材料……………一般的にインコネル182は優れた耐腐食性を有しているものの海外において応力腐食割れの報告事例がある。
- ・環境……………水素注入開始まで比較的溶存酸素濃度の高い環境

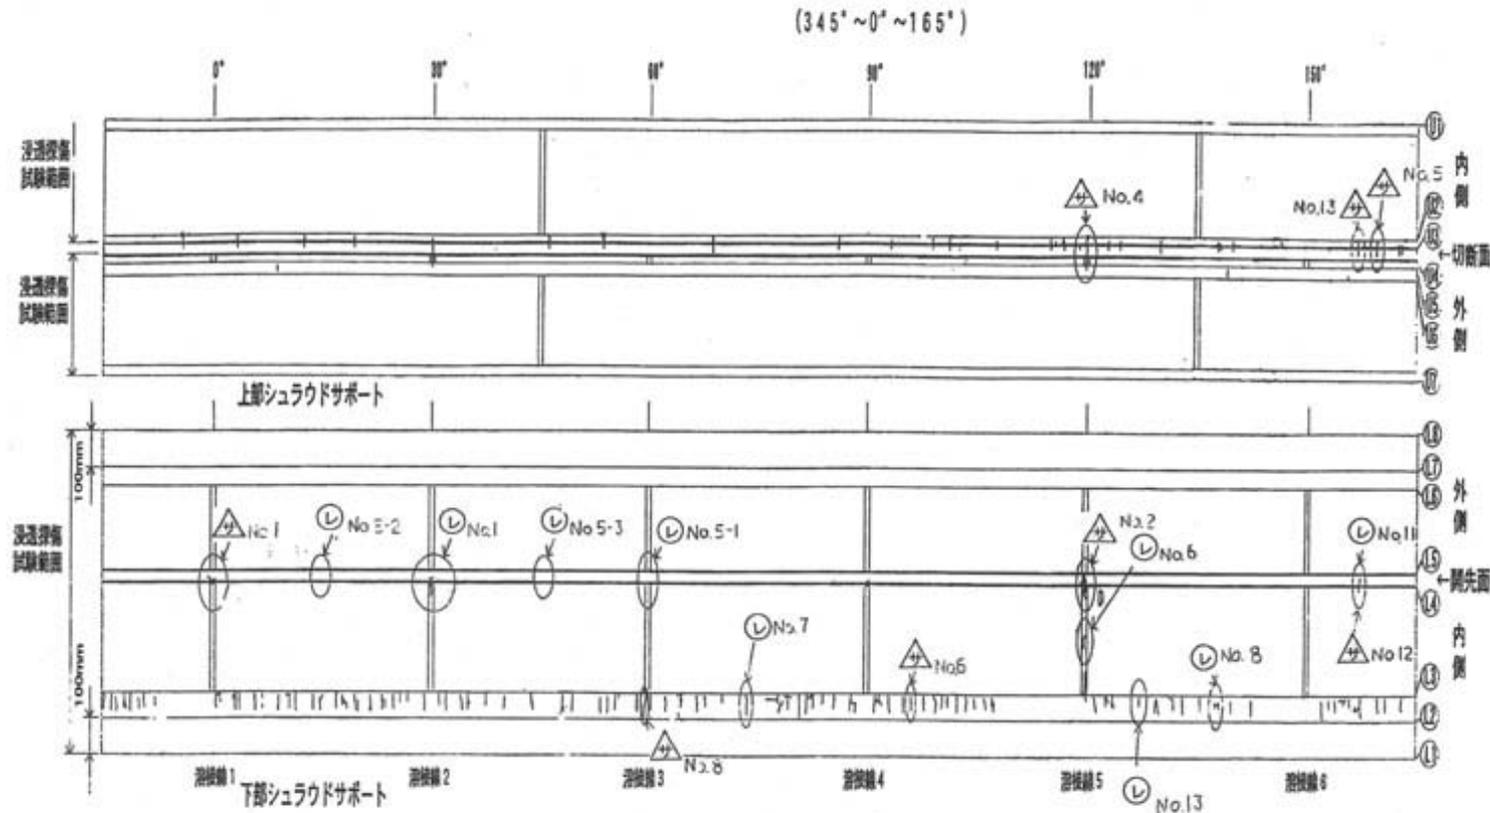
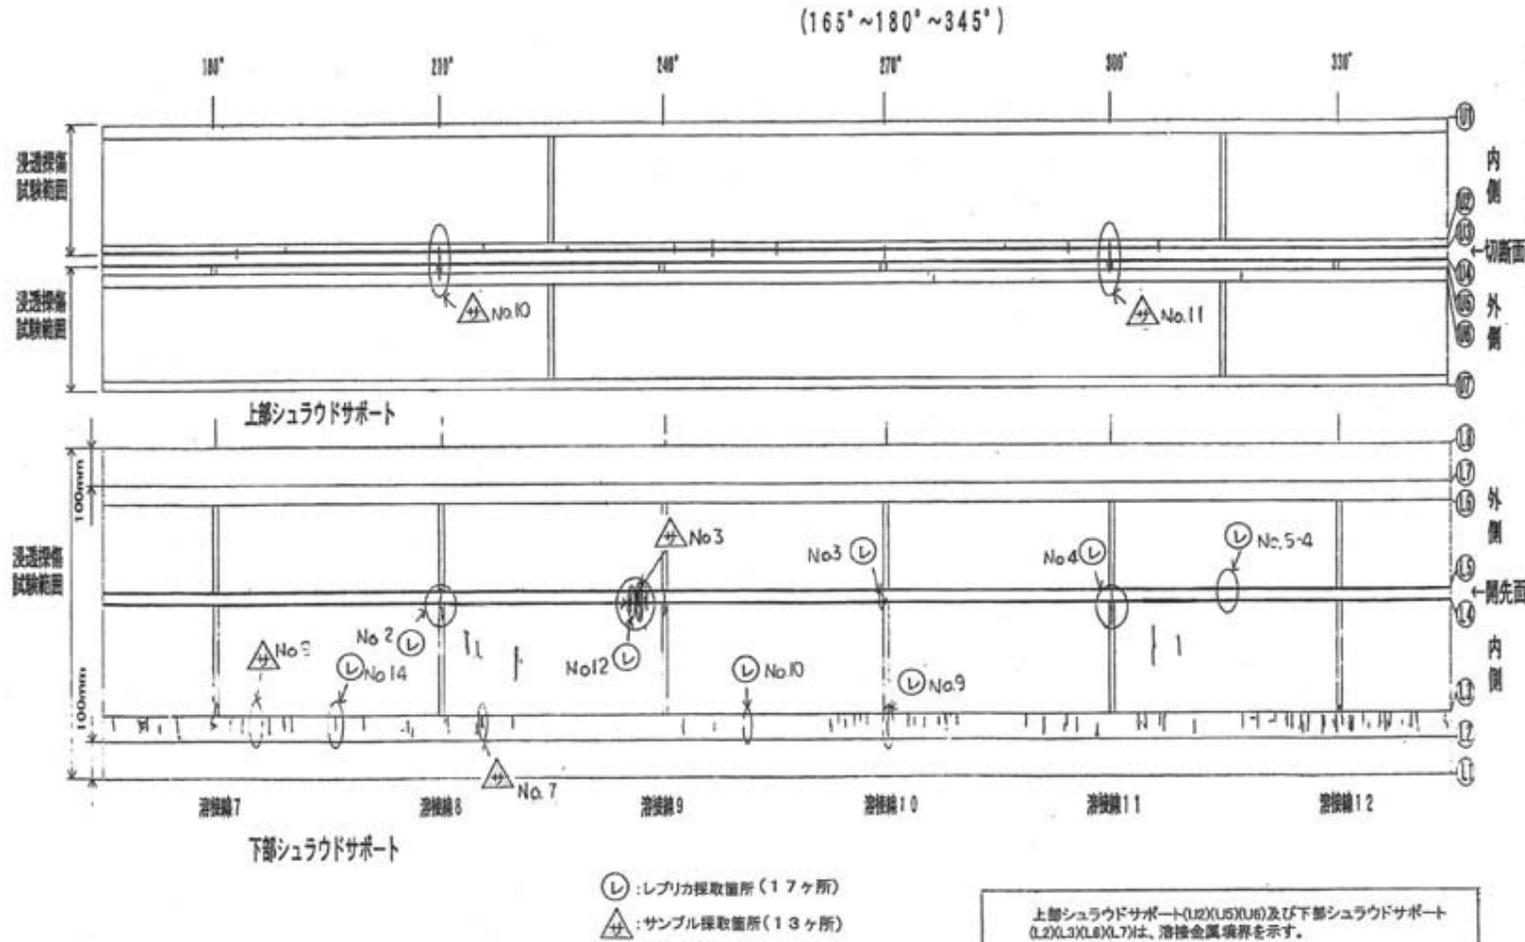
# ひび割れ状況とサンプル及びレプリカ採取位置 (1)

ひび割れの性状、ひび割れ発生場所の特定及び進展経路等を確認するため、サンプル（13箇所）及びレプリカ（17箇所）を、ひび割れ発生部及び健全部の代表的な箇所より採取し、金属組織観察、破面調査、酸化物皮膜厚さ調査、化学成分分析調査等を行なった結果は、以下のとおりであった。

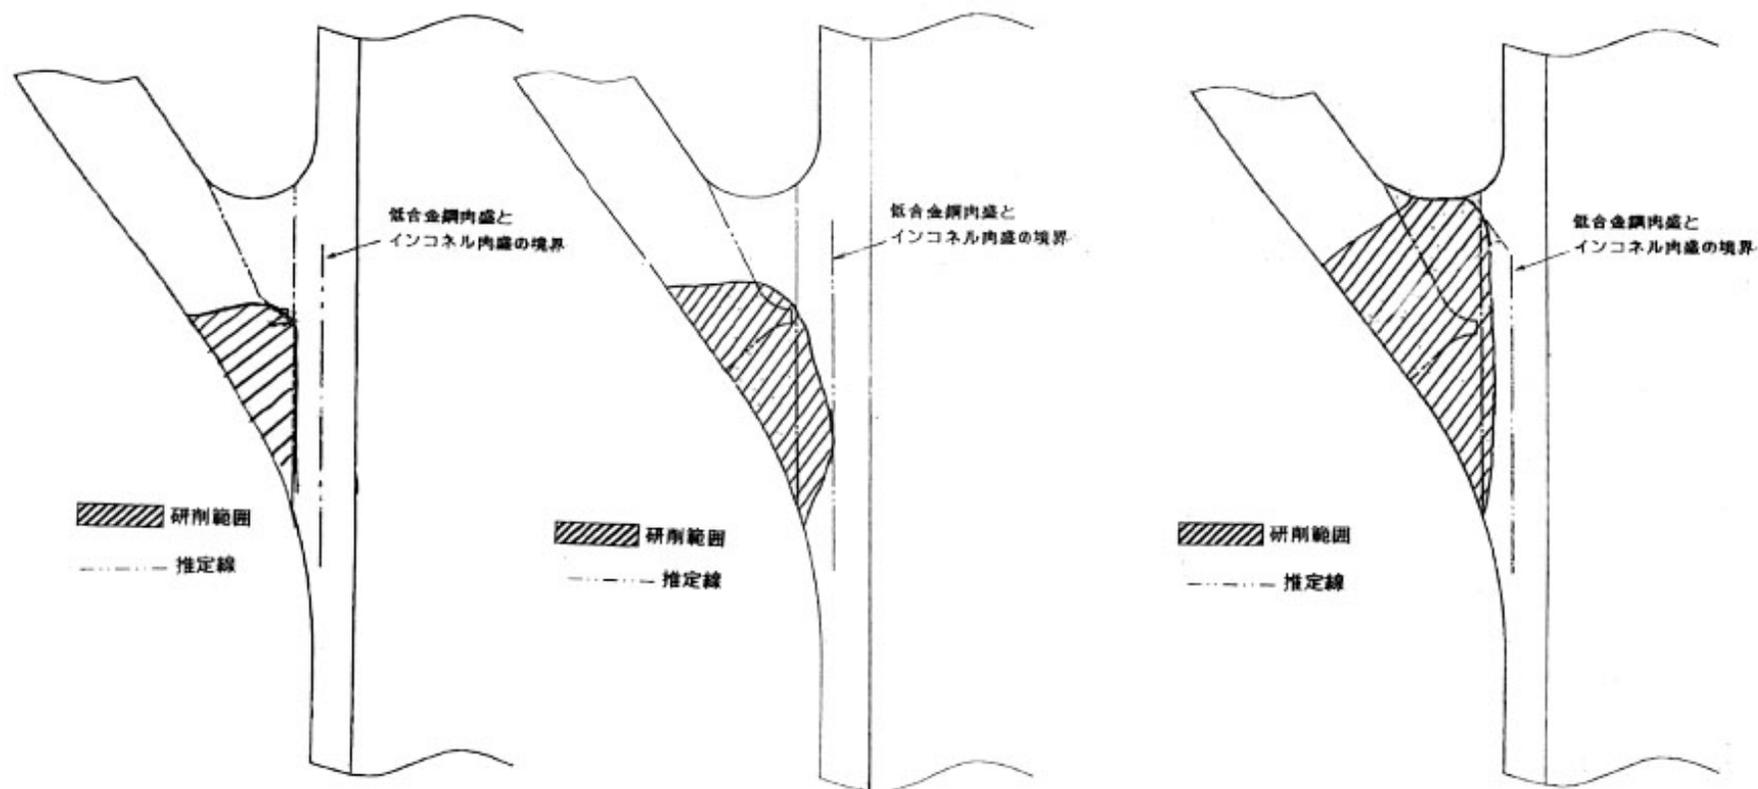
下部シュラウドサポートの原子炉圧力容器取付溶接部 ひび割れ研削深さ確認結果 (断面)

ひび割れの範囲（断面）を確認するため、下部シュラウドサポートと原子炉圧力容器との溶接部のひび割れ（228箇所）を研削したところ、ひび割れはインコネル溶接金属及びインコネル肉盛溶接部内において上方向に奥行きのある特徴が認められた。ひび割れの全ては原子炉圧力容器（低合金鋼肉盛溶接部）には至っていないことを確認した。

また、ひび割れ研削深さは最大で約4.4μmであった。

インコネル肉盛溶接部までのもの

インコネル肉盛溶接と  
低合金鋼肉盛溶接の境界部までのもの

上部で開口したもの

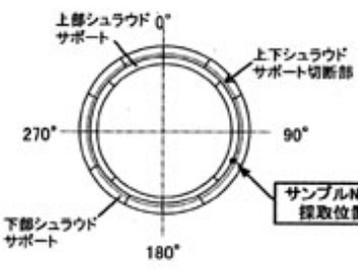
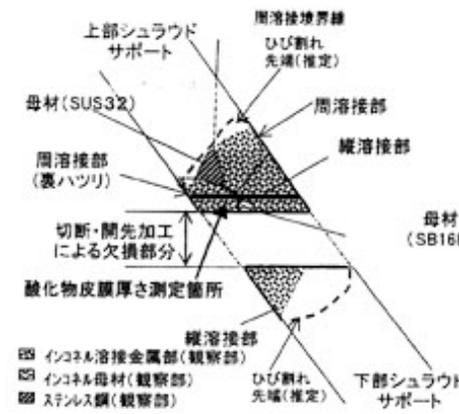
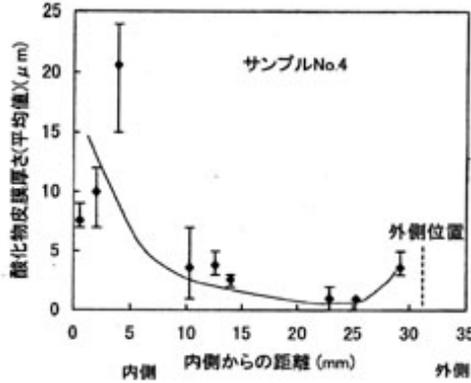
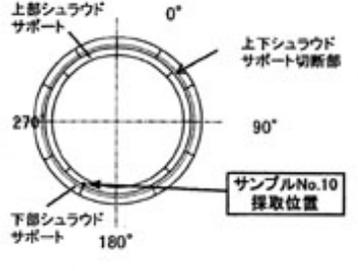
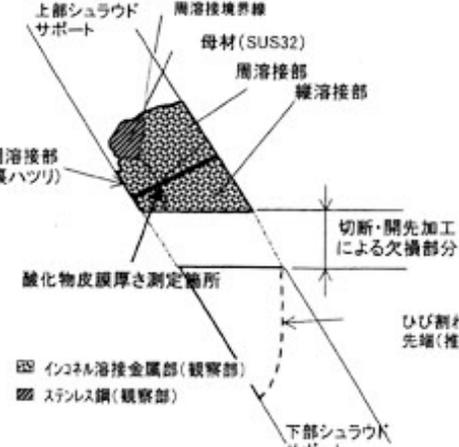
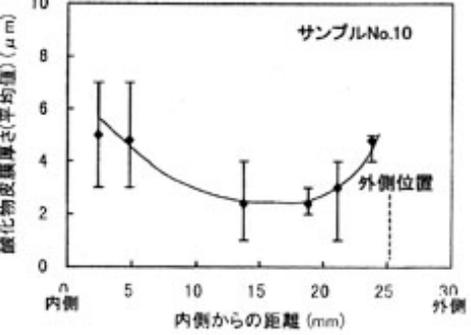
貫通ひび割れ破面の酸化皮膜厚さ測定結果

貫通したひび割れの破面上の酸化物皮膜厚さを調査した結果、酸化物皮膜の厚さはシュラウドサポートの中央部及び外側より内側の方が厚く、ひび割れは内側で発生し、外側

へ進展したと考えられる。また、溶接部から母材部へ連続するひび割れは、破面上の酸化物が溶接金属部に多く、母材部には少ないことから、ひび割れは溶接金属部で発生し、その後母材部へ進展したと考えられる。

<p>酸化皮膜厚さは、内側が厚い下に凸の放物線状に分布している。</p>
<p>210°位置 (周・縦溶接線 交差部)</p>

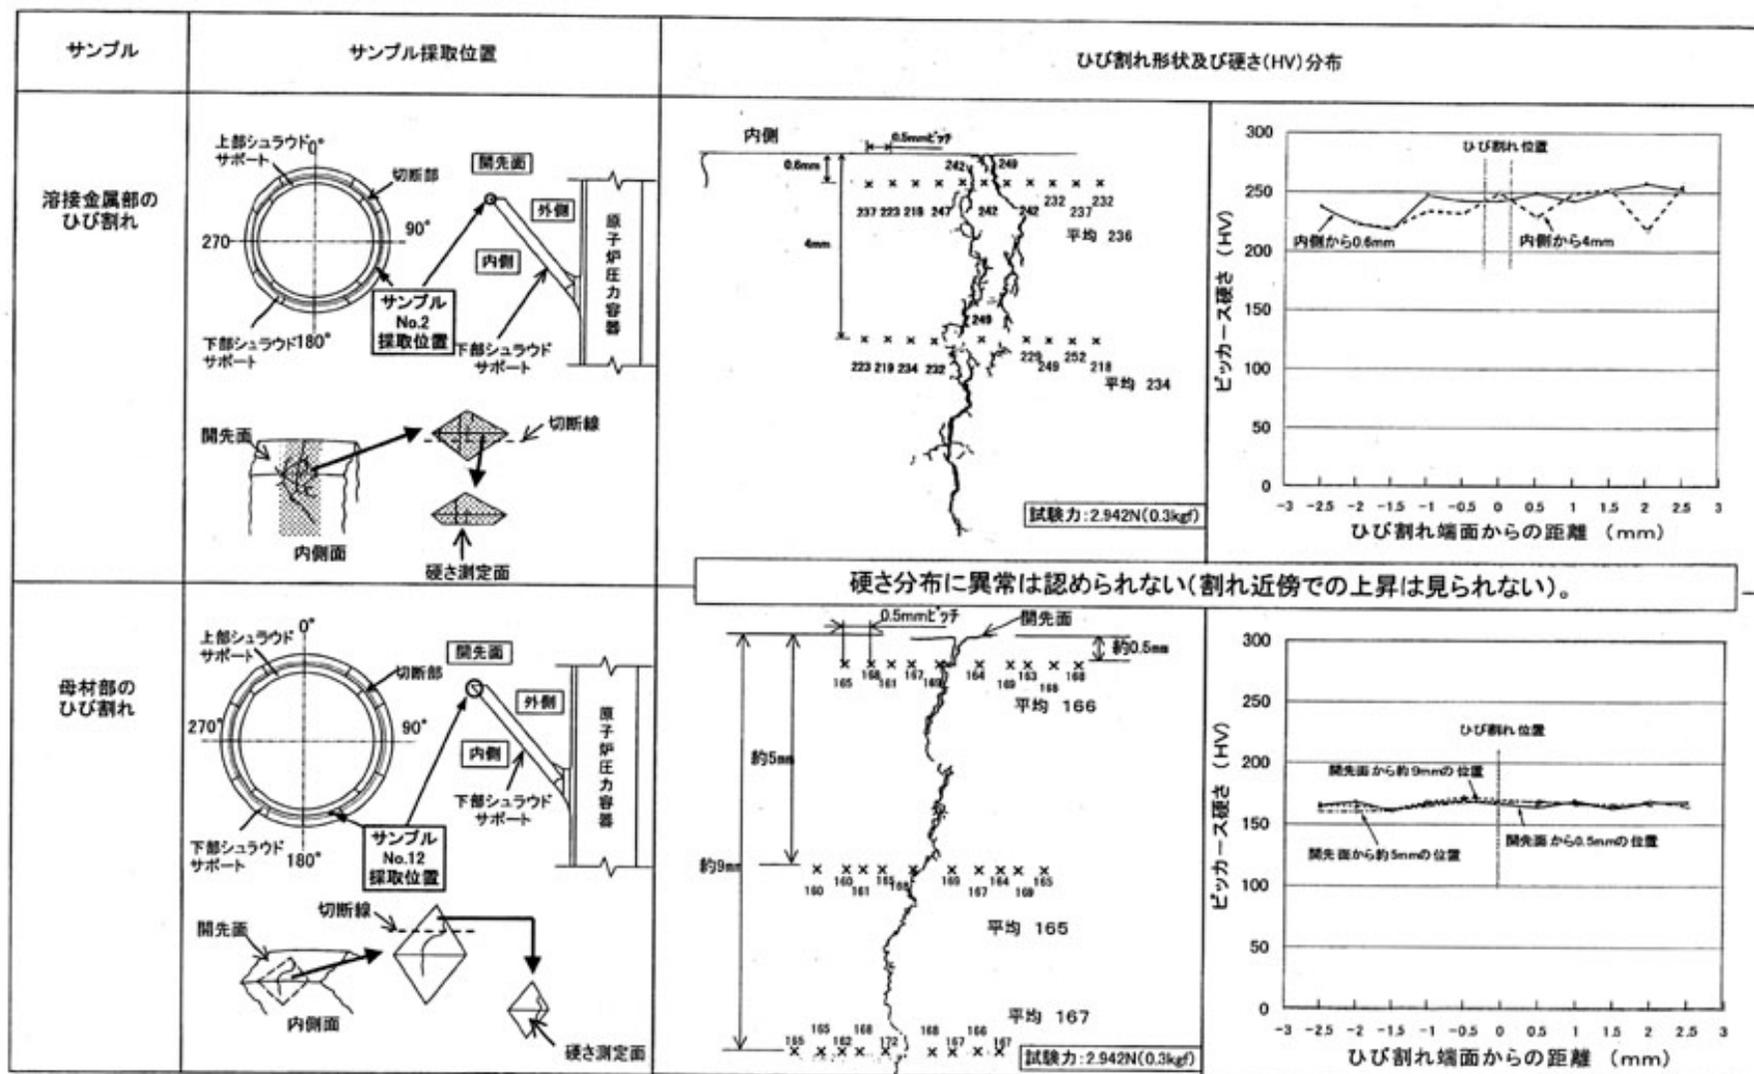
ひび割れ近傍の硬さ分布測定結果

ひび割れ近傍の硬さは、ひび割れから比較的離れた箇所とほぼ同等であったことから、ひび割れに大きな応力変動が負荷し、進展したものではないと推測される。
