### 東海第二発電所の手動停止の原因と対策について

当社、東海第二発電所（沸騰水型軽水炉、電気出力 110 万キロワット）は、定格出力で運転中のところ、2 台ある原子炉再循環ポンプのうち 1 台（A 号機）の軸封部（メカニカルシール）でシール水のシールリーク流量に増加傾向が認められました。直ちに原子炉を停止する必要はありませんが、今後当該ポンプのシール機能の低下につながる可能性があることから、点検・調査を実施することとし、12 月 26 日 12 時から出力降下を開始し、原子炉を手動停止することとしました。なお、本事象による外部への放射能の影響はありません。

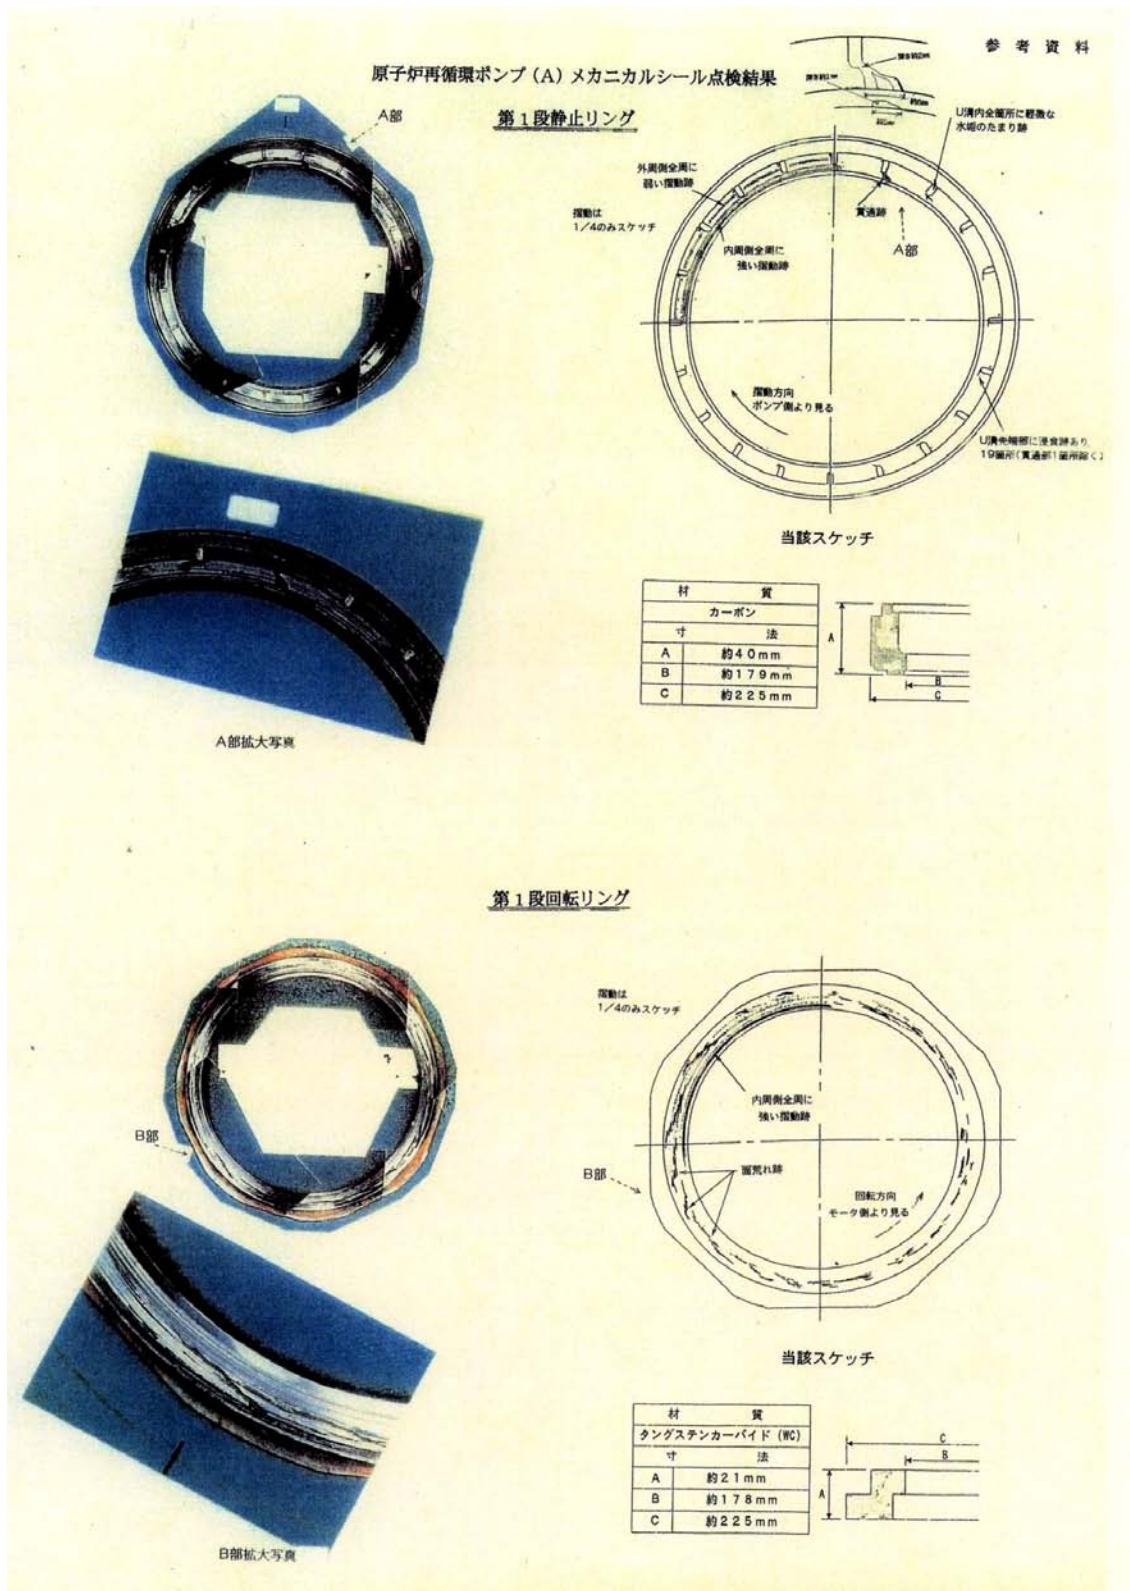
原子炉再循環ポンプ（A）メカニカルシール点検結果（第一段目）

点検・調査の結果、当該ポンプの第 1 段及び第 2 段軸封部シール面に面荒れと微小な浸食跡が確認されたことから、シールリーク流量が増加した原因は、同浸食跡からの漏えいによるものと推定されます。また、面荒れと浸食を生じさせた原因は、軸封部にシール水を供給している系統にある制御棒駆動水ポンプ入口フィルタの取付け状態が十分でなかったことから、同系統に流入した微細な固形分が当該フィルタの合わせ面を通り抜けてシール面にかみ込んだものと推定されます。

このため、当該ポンプの軸封部を新品に取替えるとともに、制御棒駆動水ポンプ入口フィルタ交換作業の管理を徹底することとしました。
