平成13年2月14日  
日本原子力発電株式会社

敦賀発電所1号機の定期検査状況について  
(原子炉再循環ポンプC号機からの異音発生の原因と対策)

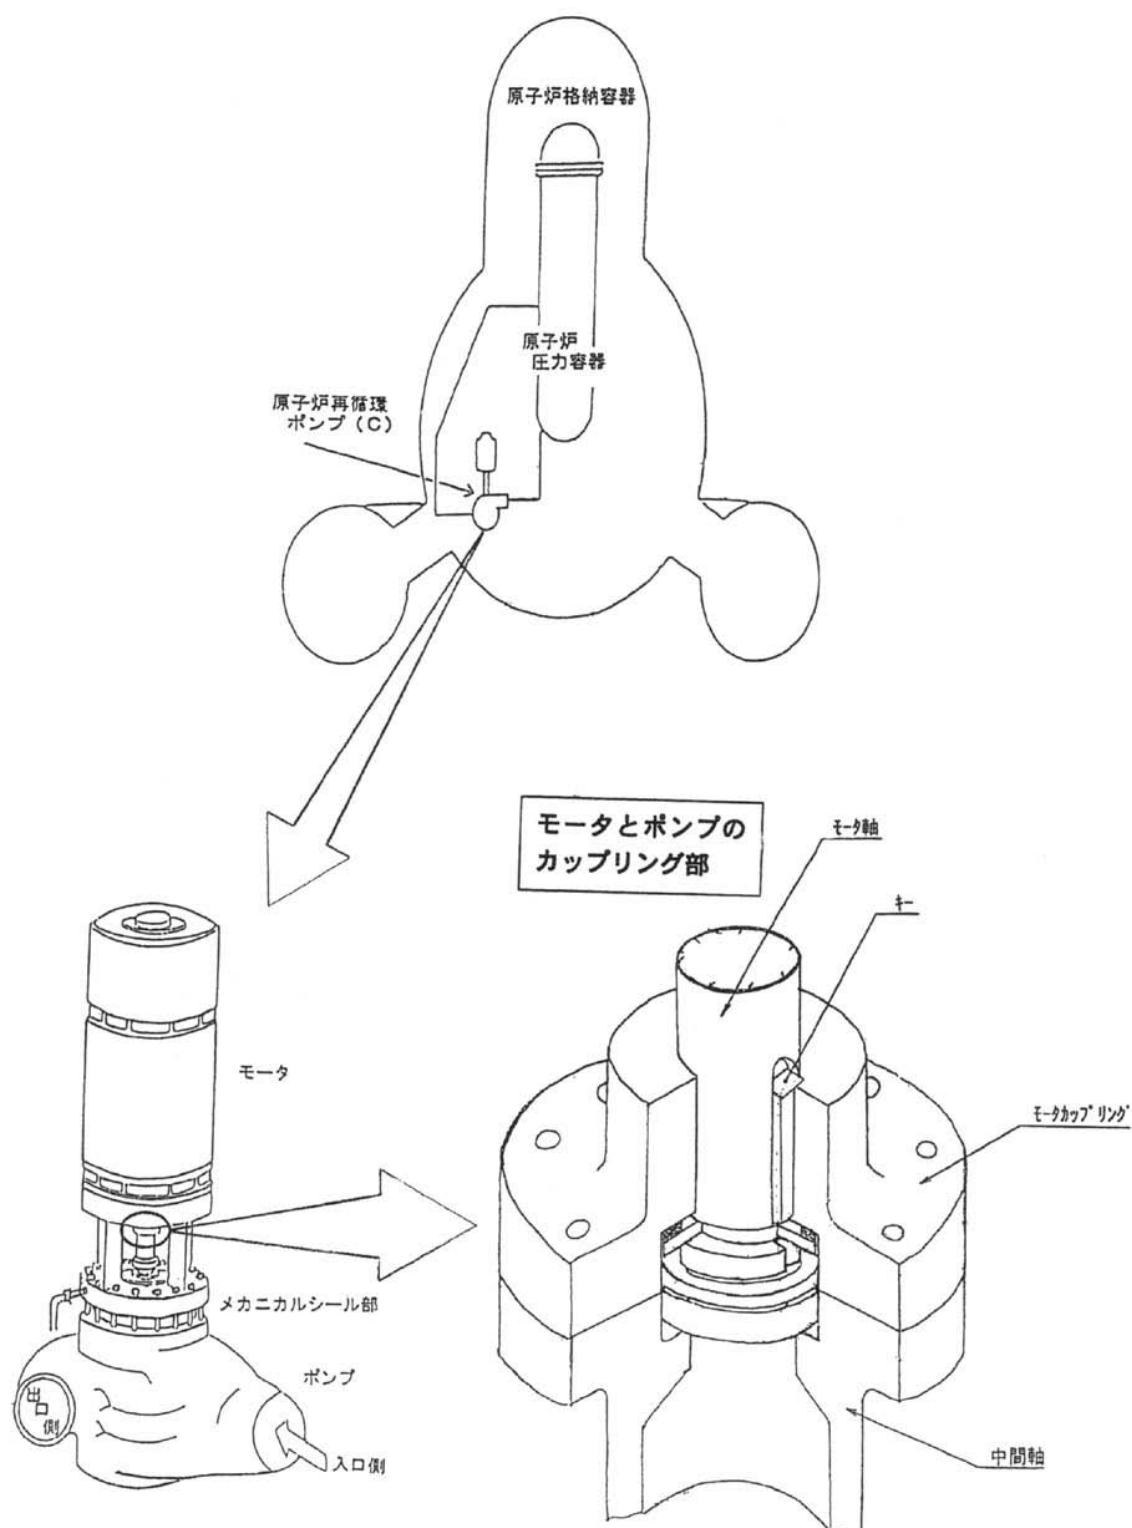
# 原子炉再循環ポンプ カップリング部構造図

モータ軸外面とカップリング部内面とは、わずかな隙間で一体となって回転しているが、ポンプ回転の上昇に伴い、モータ軸とカップリングの相対位置がわずかにずれることから、原因は、この隙間にあった金属性の腐食痕のところでモータ回転に応じてわずかなこすれ（接触）が生じ、異音を発生したものと推定されました。

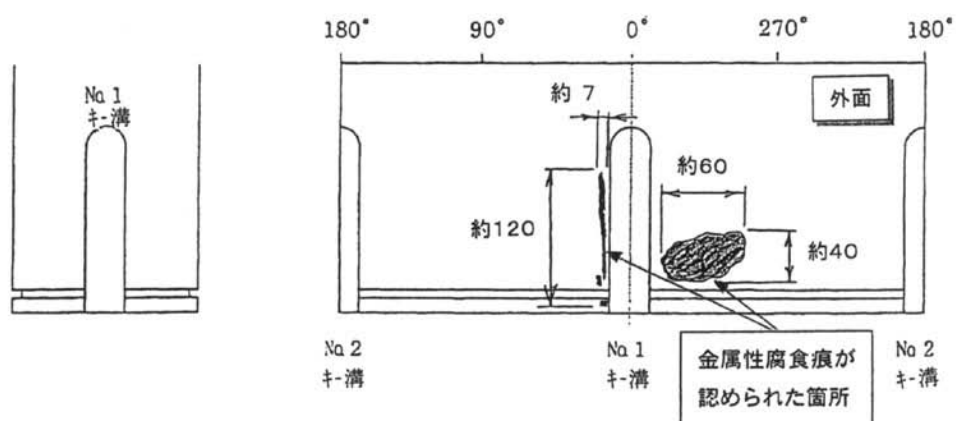
### モータ軸

- ・ モータ単体で運転した結果、異音の発生は認められず、モータ下部軸受部の分解点検でも異常は認められなかった。
- ・ モータ軸とモータカップリングとはキー溝構造で一体に組み立てられているが、モータ軸外面とカップリング部内面の一部に、同じ部位で金属性の腐食痕が認められた。
- ・ 発生していた異音について解析した結果、モータの回転とともに金属がこすれあうような音であった。

今回認められた金属性腐食痕の発生原因は、今定期検査で再循環ポンプモータの分解点検を実施しましたが、当該部の組み立て復旧時に使用した布ウェス等を介して微細な金属粉が付着し、モータ軸とカップリングの間に金属粉にこすれが生じることにより、その後、腐食が進んだものと推定されました。

モータ軸材質: 炭素鋼

- ・当該カップリング部およびモータ軸に認められた金属性の腐食痕を除去する等手入れを行い、当該部を復旧します。
- ・今後、機器を分解点検する際は、新品のウェスを使用することを明確にするとともに、念のため、布ウェス等については仮置中はビニール袋に入れ、口を固縛する等の異物管理の徹底を図ることとします。また、モータ軸およびカップリング内面の清浄管理の徹底を図ることとします。

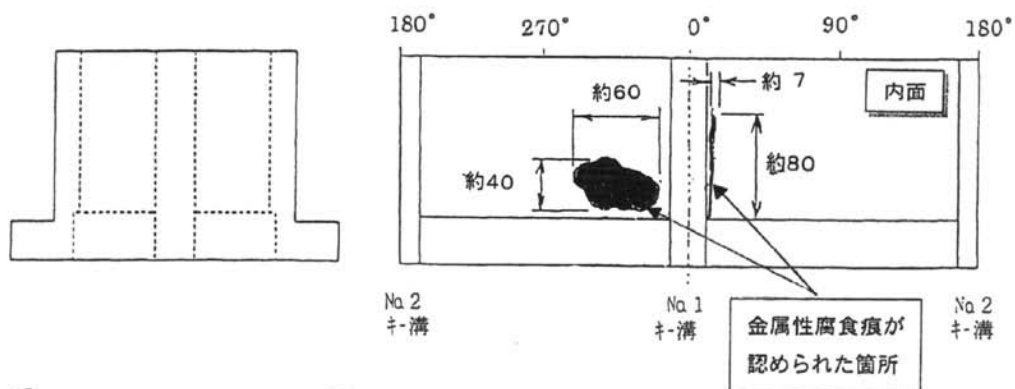
### モータカップリング

カップリング: SUS材
