平成14年4月17日  
日本原子力発電株式会社

### 敦賀発電所1号機の原子炉起動と調整運転開始について

## 敦賀発電所 1 号機 第 27 回定期検査の概要

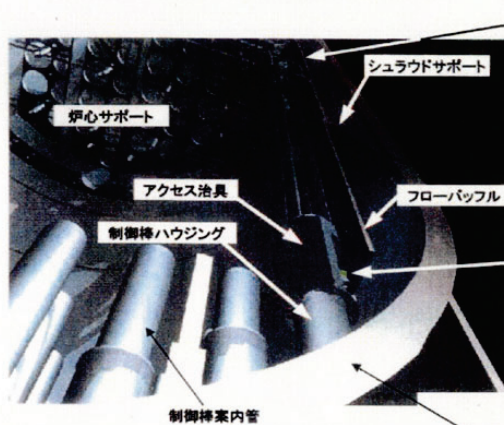
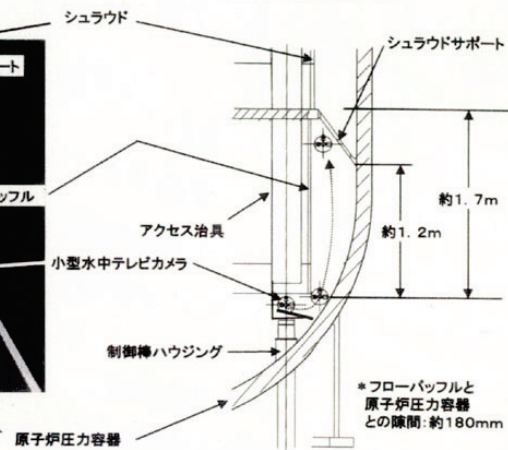
## シュラウドサポート点検工事

前回の定期検査（第 26 回定期検査）で、シュラウド取替工事を実施した際、シュラウドサポートのひび割れが発見され対策工事を行なった。このため、取替えたシュラウドサポートの健全性確認の観点から、シュラウドサポートの内側について、新たに開発した自走式の小型水中テレビカメラを用い、目視点検を行い、健全性を確認した。

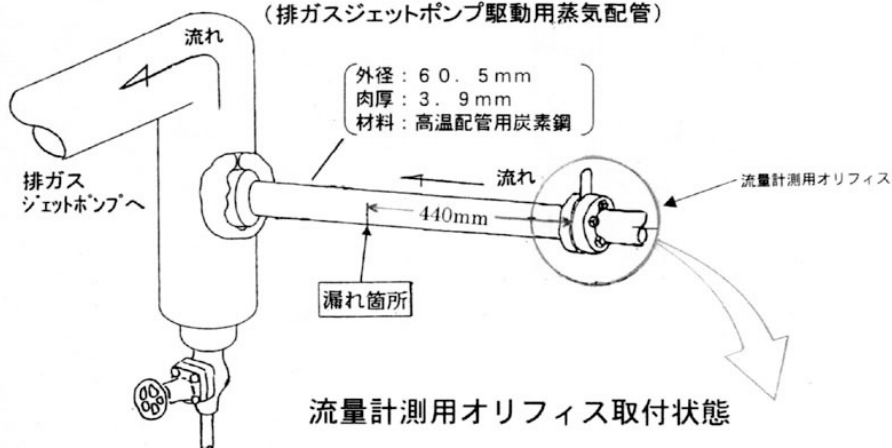
漏えい箇所状況図  
(排ガスジェットポンプ駆動用蒸気配管)

今定期検査で、漏えい箇所の配管を切断し原因調査を実施した結果、配管の内面は、漏えい箇所を中心とした配管底面に、エロージョン・コロージョン\* 3 による減肉が認めら

れた。また、漏えい箇所の約440mm上流にある流量計測用オリフィスのドレン穴（オリフィス上流のドレンを下流側に流すための穴）は、配管の地方向から約7mm右にずれて（上流側から見て）設置されており、オリフィス上流には配管切断時に少量の水の滞留が認められ、配管底部に腐食による減肉が確認された。

これらの結果から、流量計測用オリフィスのドレン穴が配管の地方向に一致していなかったため、オリフィス上流にドレンが滞留し、ドレン穴からドレンが水滴となって下流側に飛ばされ、水滴が配管内面に衝突する箇所において減肉が進行し、貫通に至ったものと推定された。

対策として、流量計測用オリフィスのドレン穴を正確に配管の地方向に一致させるとともに、内面に腐食や減肉が見られた範囲の配管を肉厚の厚い新品に取替えた。

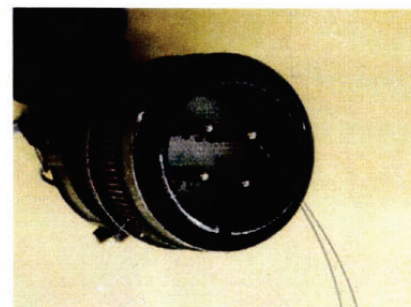
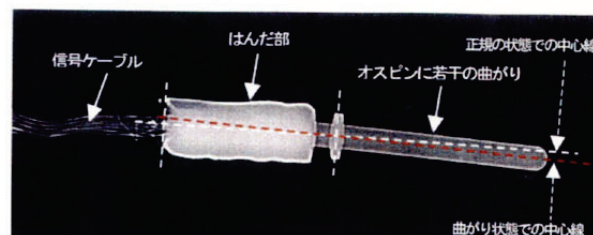
コネクタ部外観

今定期検査で主蒸気隔離弁のリミットスイッチや端子台等の点検を行なった結果、リミットスイッチ用コネクタ部にピンの曲がりや酸化被膜の形成が認められた。このことから、警報発信の原因は当該コネクタ部で一時的な接触不良によるものと推定された。

対策として、当該コネクタ部を撤去し、ケーブルを端子台に直接接続する構造に変更した。

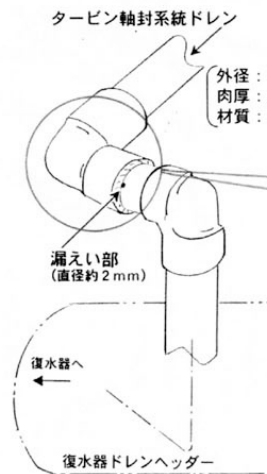
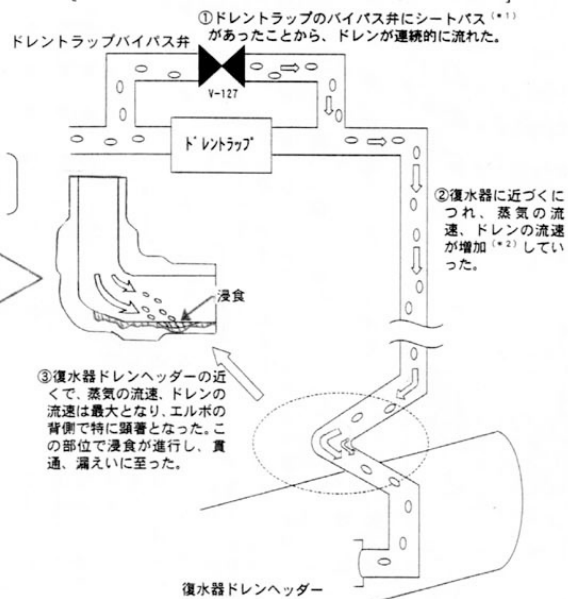
< 漏えい部 鳥瞰図 >

今定期検査で、漏えい箇所の配管を切断し原因調査を実施した結果、漏えい箇所に近いエルボ部において、著しい減肉が認められた。エルボ部における減肉は、漏えい箇所の上流でも認められたが、上流になるほど減肉の程度は軽くなっていた。

また、当該配管の上流に設置された弁やドレントラップの点検の結果、ドレントラップバイパス弁の弁座及び弁体にエロージョンによる面荒れが認められ、運転中において当該弁から、タービン衛帯蒸気系ドレン配管に蒸気ドレンが漏れつつける状況にあったことが判明した。

これらの結果から、ドレントラップバイパス弁から連続して蒸気がドレン配管に流れ、復水器に流れ下る過程で流速が上昇し、蒸気ドレンが配管に突き当たり流れの向きを変えるエルボ部周辺で高速蒸気流によるエロージョンが進行し、減肉、漏えいに至ったものと推定された。

- \* 1 : 当該弁は通常閉状態であるが、弁閉止時に何らかの異物がシート部に噛みこみ、わずかなシートリークが発生、継続し、その後、徐々にシート部が浸食されたと推定。
- \* 2 : 下流側になるほど復水器に近づき、流体の比容積が大きくなり、流速が増加する。

対策として、ドレントラップバイパス弁を取替えるとともに、当該のドレン配管を肉厚の厚い新品に取替えた。
