敦賀発電所2号機の原子炉手動停止の原因と対策について  
(高圧タービン軸受部付近の保温材からの発炎)

# 高圧タービン NO.2 軸受部付近の保温材からの発火について

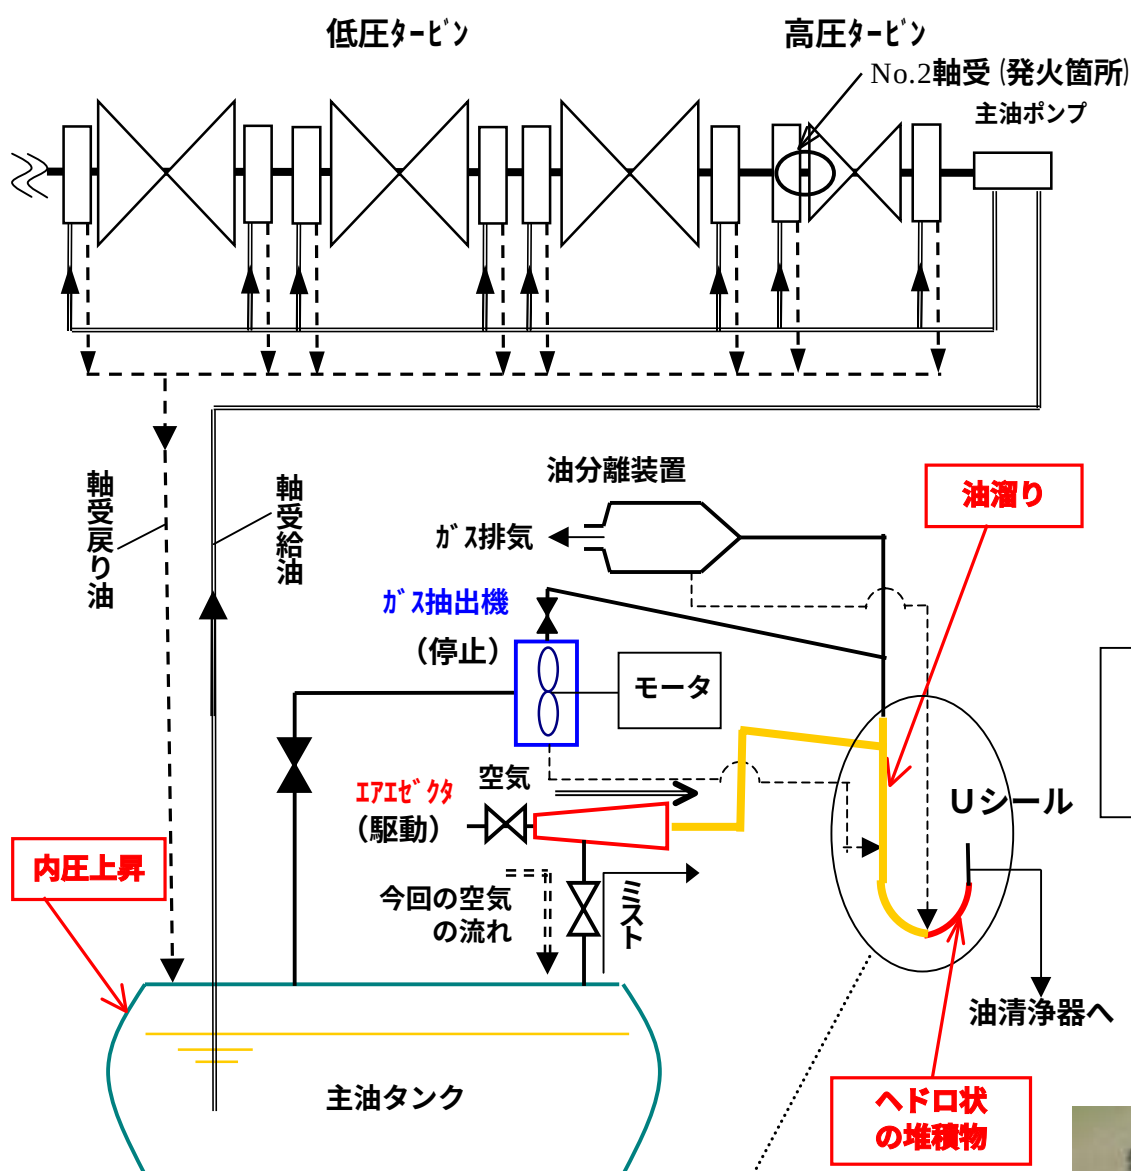
- ・ 堆積物により閉塞傾向にあったＵシール上流側に油が溜まり、油面がエアエゼクタ出口配管の高さ近くとなり、エアエゼクタ出口が閉塞気味になっていました。
- ・ この状態でエアエゼクタを運転したため、エアエゼクタ出口配管内にある油の抵抗によりエアエゼクタからの排気が十分出来ず、排気の一部が主油タンクに流れ、主油タンクが正圧になりました。
- ・ このため、タービン軸受箱内が正圧となり、軸受箱内のミスト状の潤滑油が軸受油切部より漏れ出したものと推定されます。

軸受油切部から漏えいした潤滑油が軸受部の下部に設置されていた保温材内部のロックウールに染み込み、高圧タービンケーシングの熱により保温材内部の温度が上昇し発煙、その後点検のため保温材を取り外そうとした際に空気に触れて発炎したと推定されます。

- ・ 万一、軸受箱から潤滑油が漏えいしても、保温材に染み込まないようなカバーを設

置します。

- ・ 高圧タービンについて、軸受油切部の下部に漏油受を設置します。
- ・ 主油タンク内圧が正圧となった場合の注意警報を今後設置します。

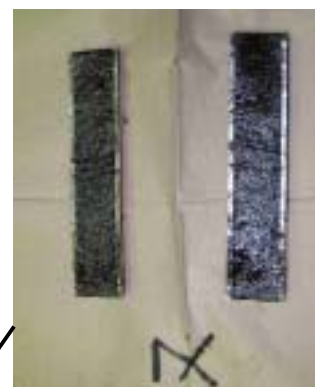
半割り写真

れ、Ｕシールを切断して調査を行いました。この結果、当該部は運転開始以降これまで保守点検を行っておらず、Ｕシール出口配管では高さ約１５０ｃｍまで内部に堆積物が確認され、Ｕシールが閉塞傾向であったことが判明しました。

Ｕシールを新品に取り替えるとともに容易に清掃が行えるような構造とし、今後、定期的に清掃を実施します。

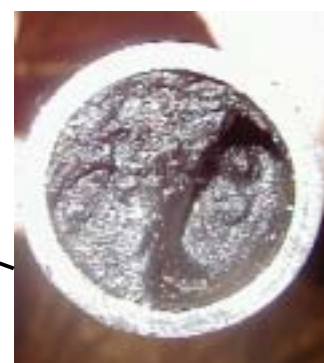
Uシール出口配管

また、Ｕシール内の堆積物と、Ｕシール切断により回収した潤滑油が約１００リットルあったことから、Ｕシール上流側の油面はエアエゼクタ出口配管の高さ近くまであったと推定されます。
