敦賀発電所2号機のA高圧第6給水加熱器給水出口弁逃がしライン付近からの  
わずかな蒸気漏えいの原因と対策について

敦賀発電所２号機 A高圧第６給水加熱器給水出口弁逃がしライン付近からのわずかな蒸気漏えいについて

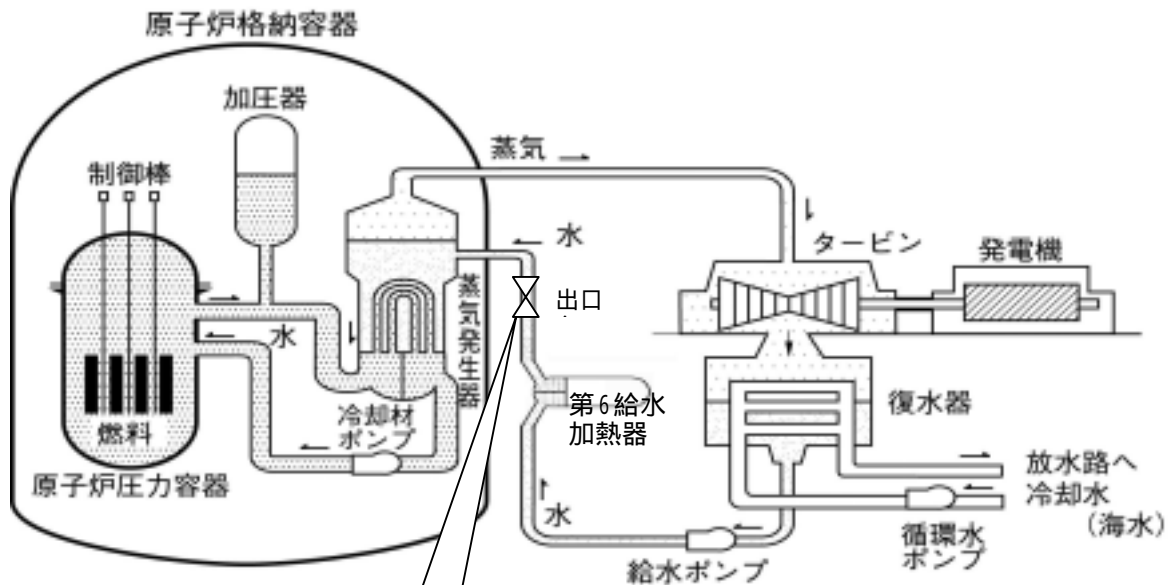
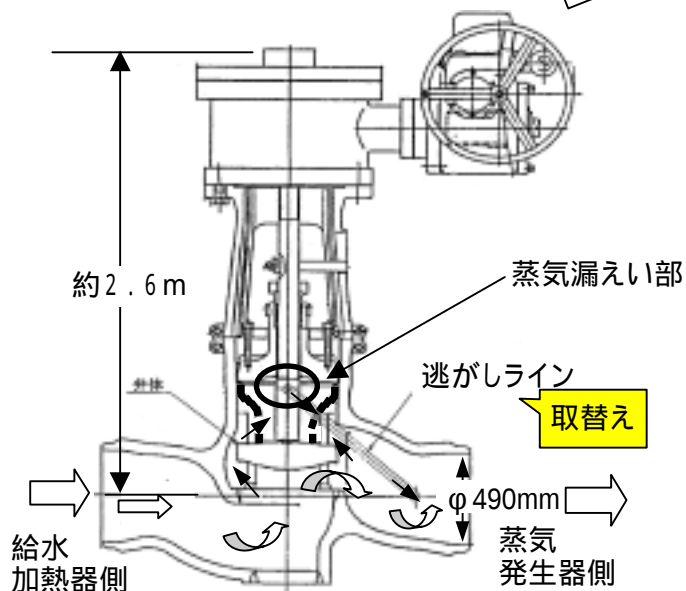
第 6 給水加熱器出口弁

外観目視点検を実施した結果、逃がし配管上流溶接部近傍に直径約0.2mm程度の円形状の貫通穴を確認しました。また、浸透探傷検査においても、同じ位置に指示が認められました。

当該弁逃がし配管全長について放射線透過試験を実施した結果、貫通穴が確認された上流側管台溶接部近傍から曲管部付近までの配管内面に減肉が認められました。また、下流側曲管部以降にも減肉が認められました。

減肉が認められた箇所の配管を切断し、内面を観察した結果、減肉の認められた箇所には浸食（エロージョン・コロージョン）特有の鱗片模様が確認されました。

運転中においては、弁体上部（上流側）の圧力が給水配管側（下流側）に比べ若干高いため、配管内に給水の流れが生じ、逃がし配管の曲管部前後で乱流が発生したことから、配管内面が浸食（エロージョン・コロージョン）され、貫通に至ったものと推定されます。

（１） 当該弁の逃がし配管及び減肉傾向が認められた６Ｂヒータ給水出口弁の逃がし配管を新品に取替えます。

（２） これらの逃がし配管は、これまで減肉測定の対象箇所には含まれていなかったことから、今後は定期的に減肉測定等を行い健全性を確認します。
