平成 15 年 7 月 2 日
日本原子力発電株式会社

敦賀発電所 1 号機 第 28 回定期検査の状況について

(紛失した主給水逆止弁構成部品の調査状況)

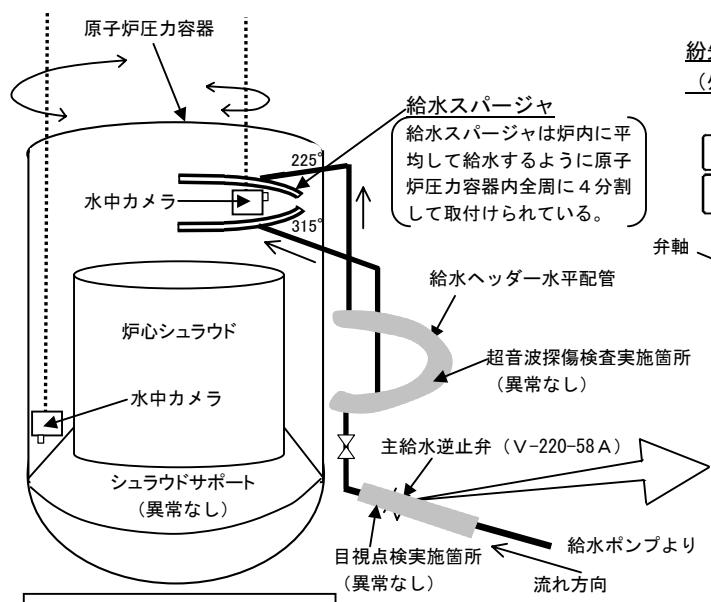
主給水逆止弁構造図

当社、敦賀発電所 1 号機（沸騰水型軽水炉：定格出力 35 万 7 千 kW）は、平成 15 年 6 月 14 日より第 28 回定期検査を実施しておりますが、6 月 23 日、格納容器内に設置されている主給水逆止弁*1 の分解点検を実施していたところ、弁本体を支える弁軸の両端に取り付けられている 2 個のワッシャー（外径 56 mm、内径 32.5 mm のリング状、ステンレス製）のうち、片方のワッシャーが紛失していることを確認しました。

また、ワッシャーと接する軸表面 2 箇所と残っていたワッシャーの内側が摩耗減肉していることを確認しました。

紛失したワッシャー
(外径 : 56mm 内径 : 32.5mm 材質 : ステンレス)

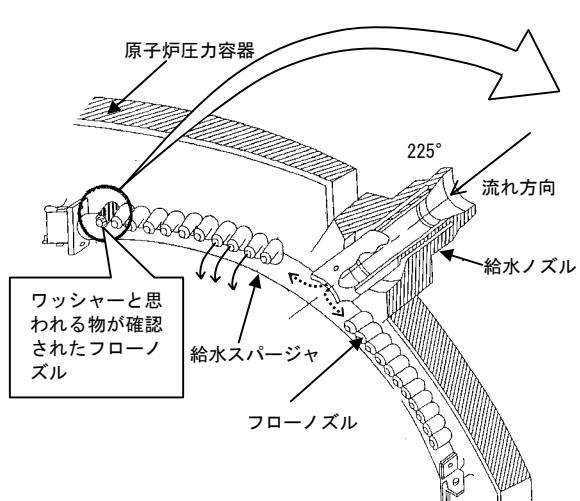
給水スパージャ概略図
(給水ノズル 225° 位置)

調査の結果、原子炉圧力容器内の給水スパージャフローノズル内側に、ワッシャーと思われる物体があることを確認しました。
