## 敦賀発電所 1 号機 第 28 回定期検査の状況について

## (主給水逆止弁の類似弁の分解点検調査状況)

# 主給水逆止弁の類似弁の点検調査状況

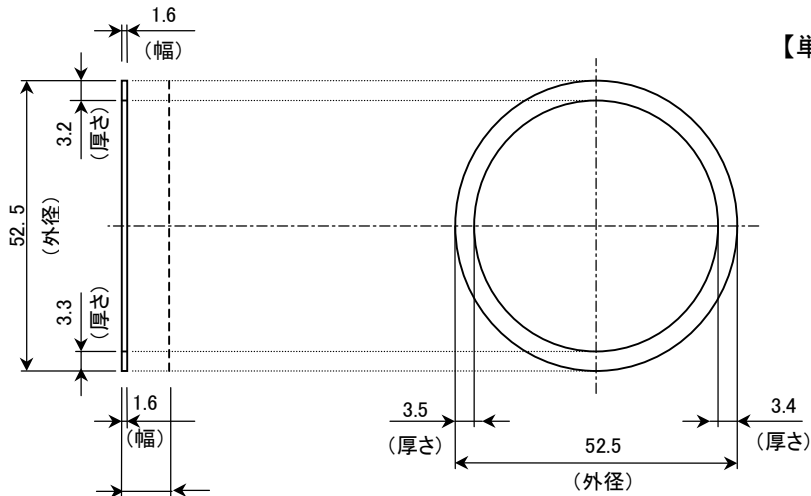
##### ①ワッシャー（上流側から見て左側）

その後、主給水逆止弁の類似弁（9 弁）について開放して点検を行ったところ、7 月 4 日、原子炉給水ポンプ出口逆止弁 2 弁（当該弁）について、弁軸の両端に取り付けられているワッシャー（外径 56 mm、内径 32.5 mm のリング状、銅合金製）の片方がなくなっていることを確認しました。また、当該弁について、詳細分解点検を実施した結果、残っていたワッシャーの内側と側面および弁軸表面が摩耗減肉していることを確認しました。

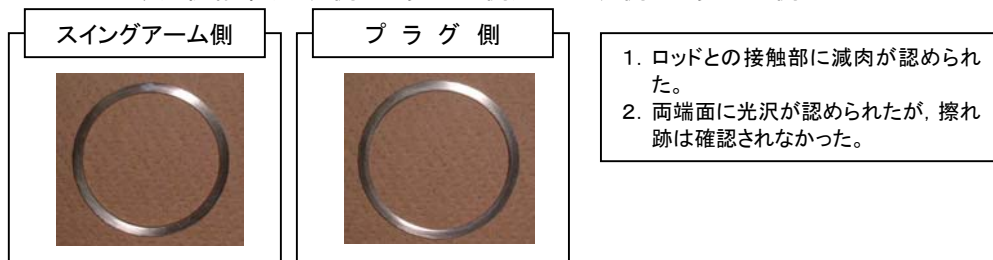
### ②ワッシャー外観点検結果(上流側から見て左側) ※上流側から見て右側のワッシャーは無くなっていた。

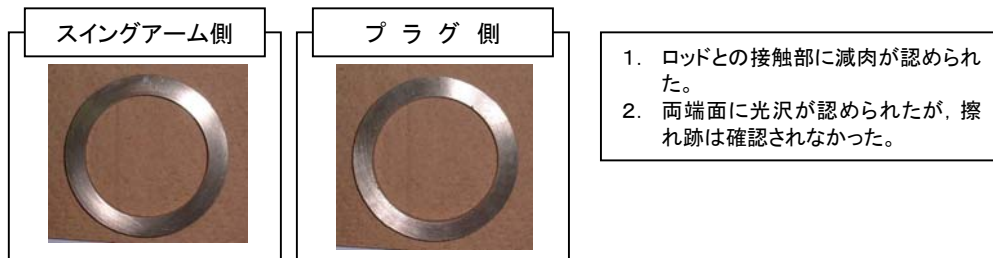
### ②ワッシャー外観点検結果(上流側から見て左側) ※上流側から見て右側のワッシャーは無くなっていた。

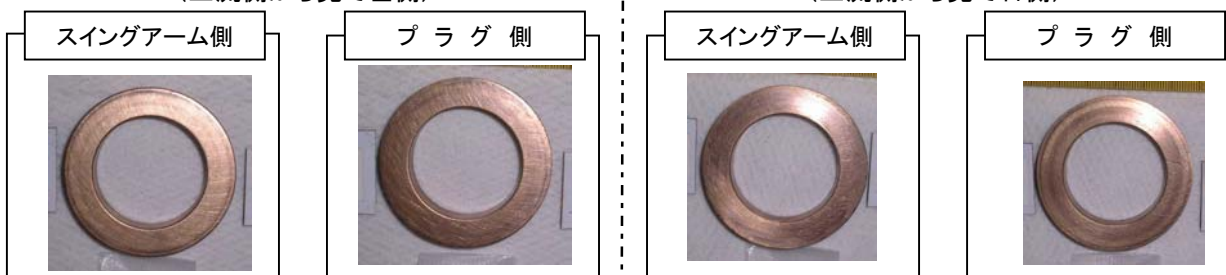
### ②ワッシャー外観点検結果

1. 両方のワッシャーの両端面に擦れ跡が認められたが, 光沢は確認されなかった。
2. 両方のワッシャーの内面側に僅かな擦れ跡が認められた。
