平成15年8月6日  
日本原子力発電株式会社

### 敦賀発電所1号機の原子炉起動と調整運転開始について

## 敦賀発電所1号機 第28回定期検査の実施状況

## 敦賀発電所 1 号機 第 2 8 回定期検査で実施した自主点検の例

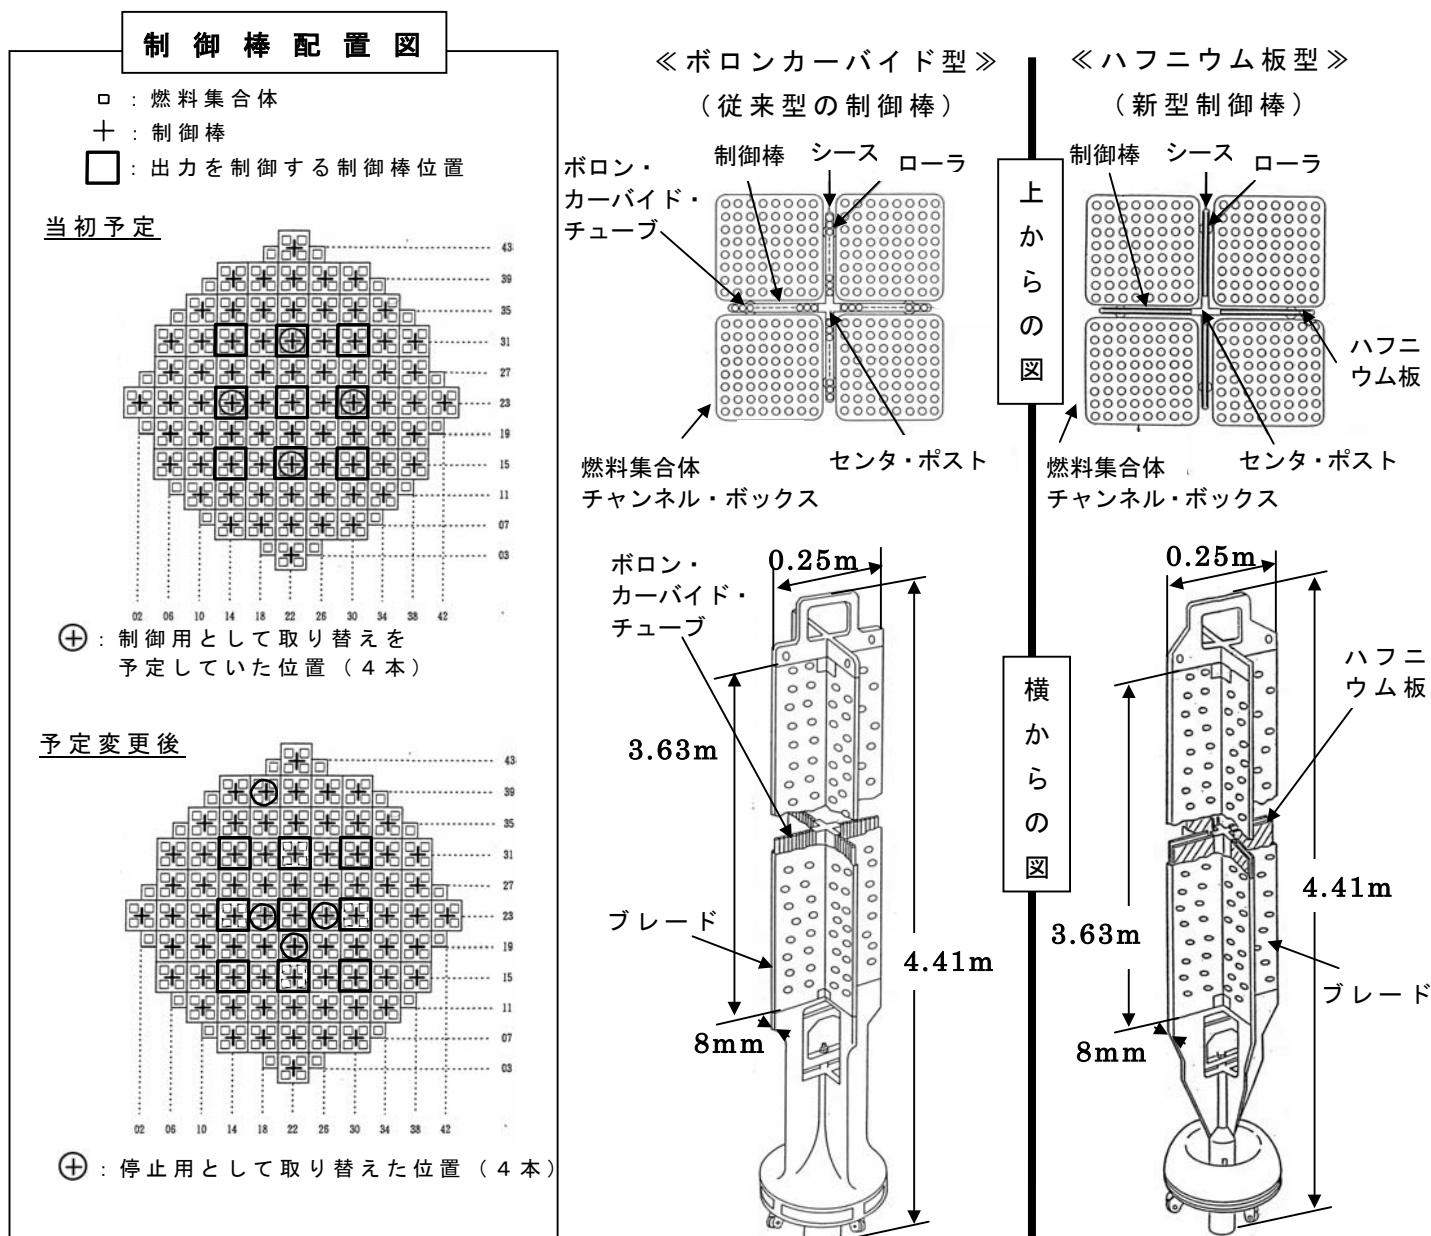
### 制御棒取替工事

なお、今回の定期検査の中で実施した「制御棒点検工事」で、前回定期検査にて取り替え、制御用<sup>\*2</sup>として使用してきた新型制御棒5本の制御棒表面のシースとハフニウム板固定部材との溶接部近傍にひびが認められました。このため、今回取り替えた新型制御棒4本については、当初予定していた制御用としては使用せず、原子炉停止時のみ炉心に挿入される停止用として使用することとしました。

放射性廃棄物の低減を図るため、炉内の制御棒73本のうち4本を、従来型の制御棒に比べて炉内で長期間使用することができる新型制御棒に取り替えました。なお、今回の定期検査の中で実施した「制御棒点検工事」で、前回定期検査にて取り替え、制御用として使用してきた新型制御棒5本の制御棒表面のシースとハフニウム板固定部材との溶接部近傍にひびが認められました。このため、今回取り替えた新型制御棒4本については、当初予定していた制御用としては使用せず、原子炉停止時のみ炉心に挿入される停止用として使用することとしました。

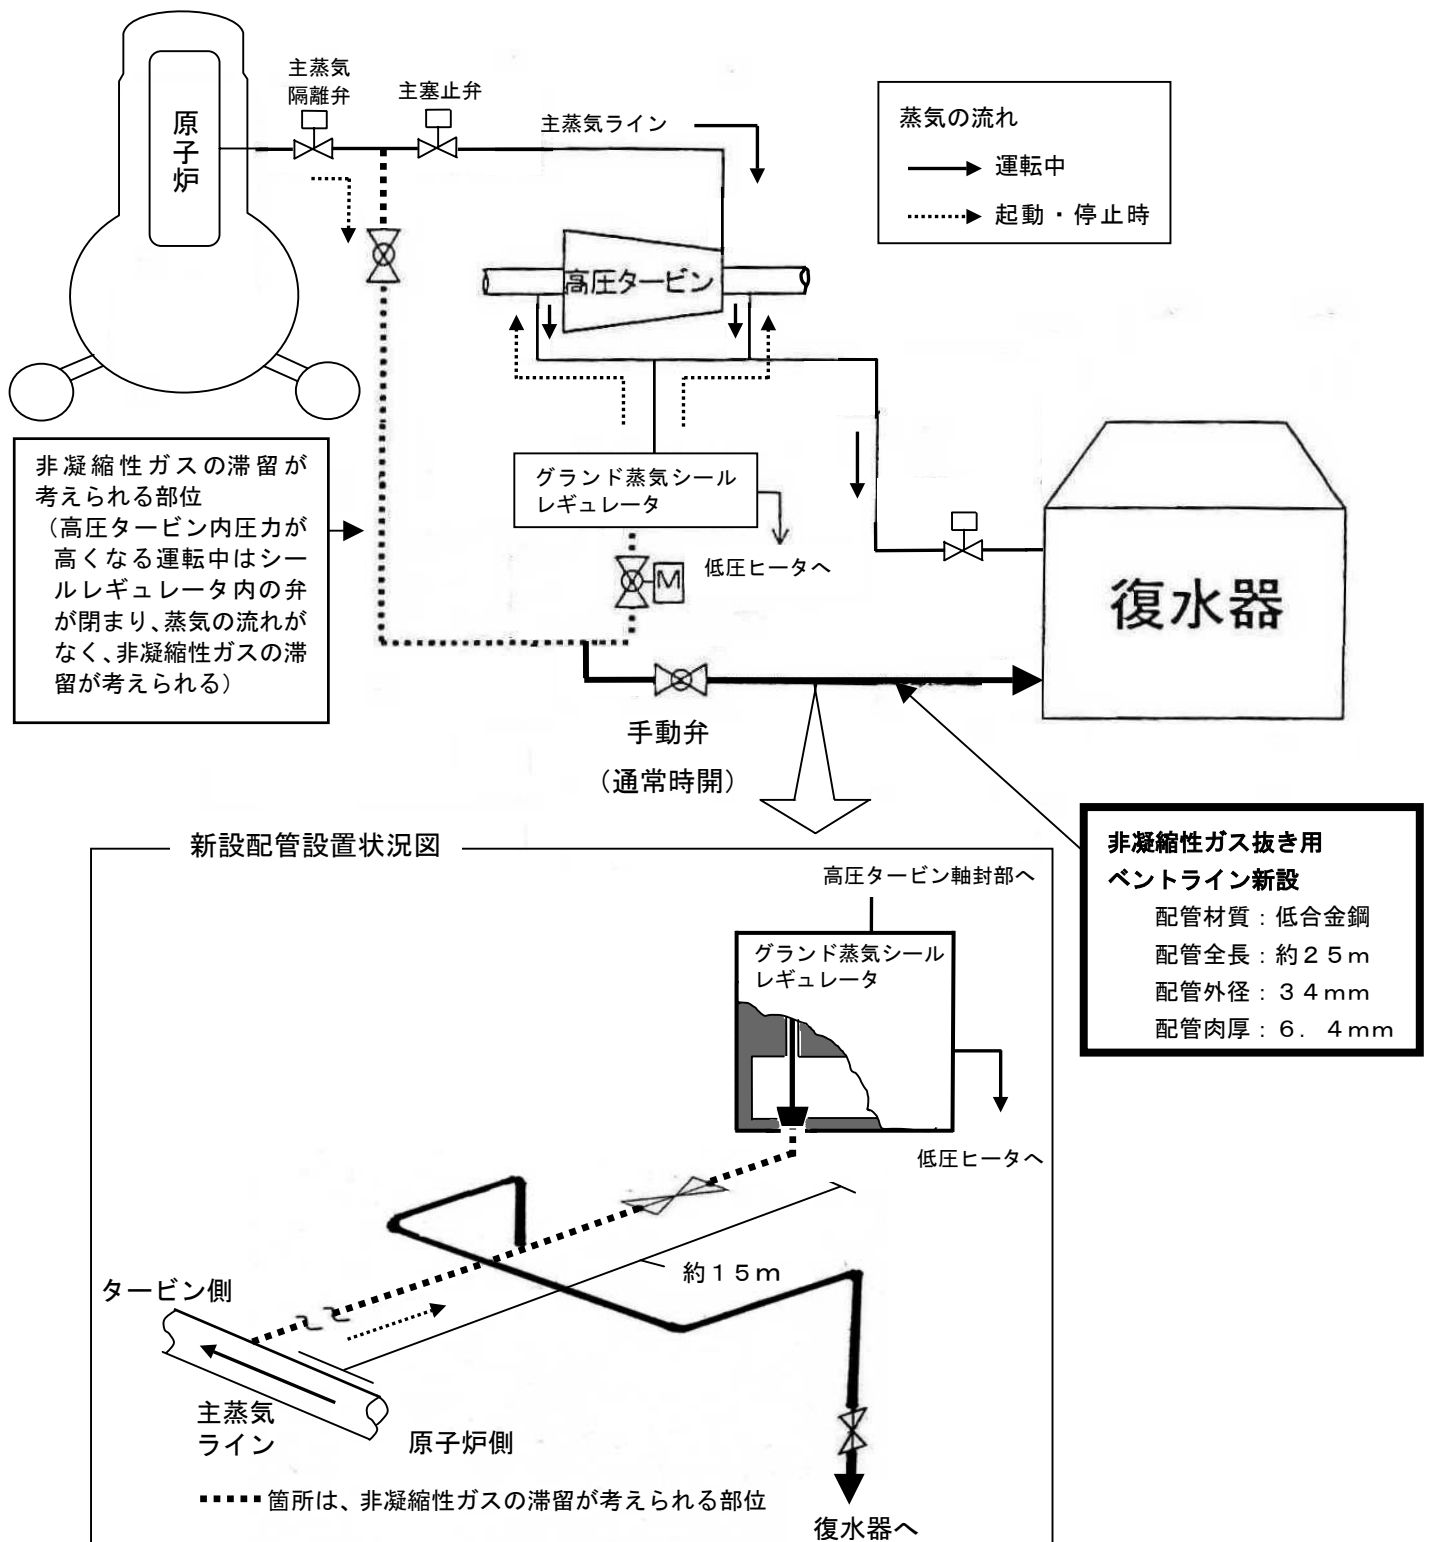
## タービングランド蒸気系配管ベントライン設置工事

国内プラントにおいて、配管の一部に滞留していた非凝縮性ガス（水素、酸素）が、高温の蒸気により急速に燃焼し配管を破断させた事例に鑑み、非凝縮性ガスが滞留する可能性があるタービングランド蒸気系配管に、ガス抜き用のベントラインを新たに設置しました。

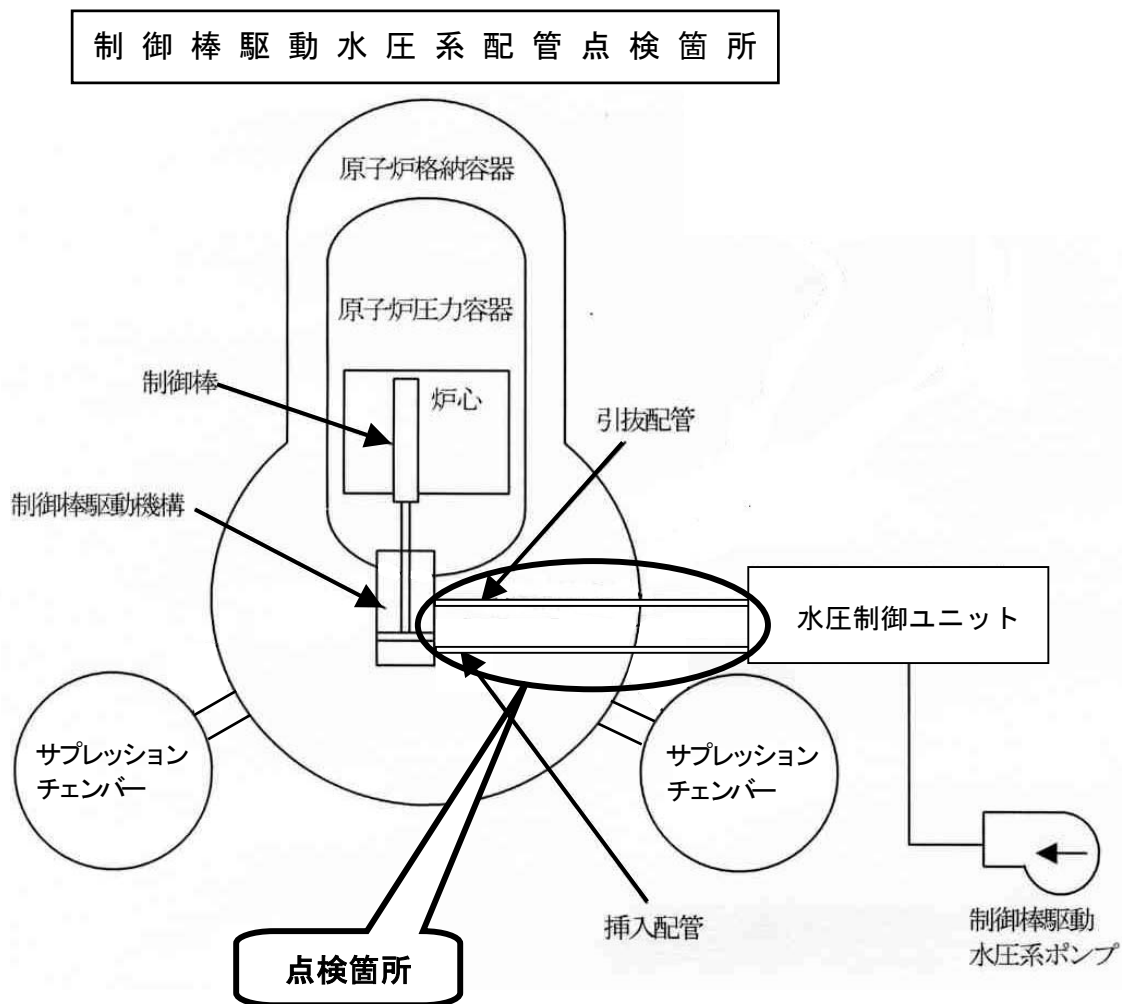
### 制御棒駆動水圧系配管等ステンレス配管点検工事

国内プラントにおいて、制御棒駆動水圧系配管に海塩粒子が付着し応力腐食割れが発生した事例に鑑み、ステンレス材を用いた制御棒駆動水圧系配管や安全上重要な配管で建設時や配管取替時に塩害対策を行っていない配管（非常用復水器系、原子炉再循環系、高圧注水系等の12系統と計装系配管）の外観目視点検および塩分量測定（121箇所）を行いました。

点検の結果、19箇所では軽微な発錆、6箇所では塩分量が高いことを確認しました。これらの箇所については、浸透探傷検査を行いました。指示は認められませんでした。

なお、今回、外観目視点検を実施した範囲については、念のため洗浄しました。

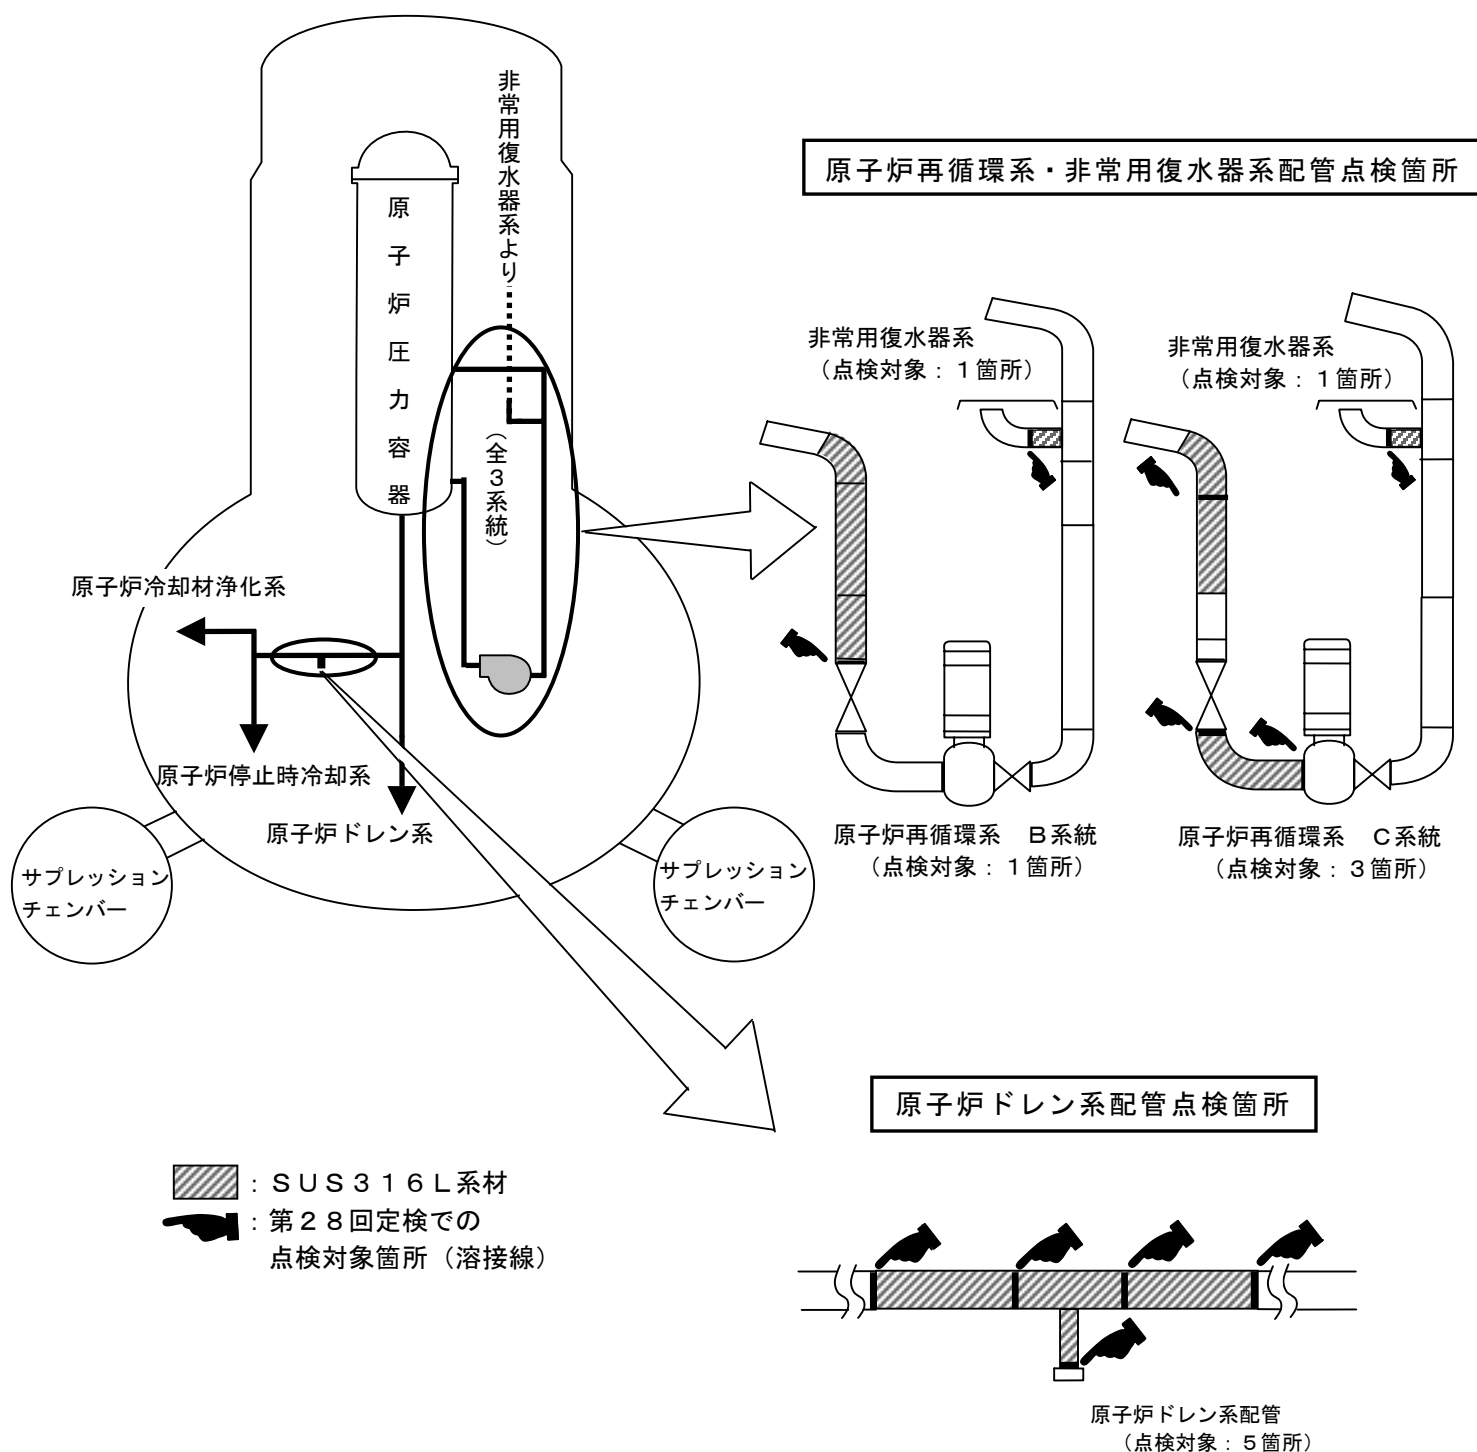
### 原子炉再循環系配管等点検工事

国内プラントにおいて、SUS316L系（ステンレス）材を用いた原子炉再循環系配管の溶接継手部にひび割れが確認された事例に鑑み、原子炉冷却材圧力バウンダリのうち、SUS316L系材を用いた原子炉再循環系配管等の溶接継手部（11箇所）について、超音波探傷検査を行い、異常がないことを確認しました。

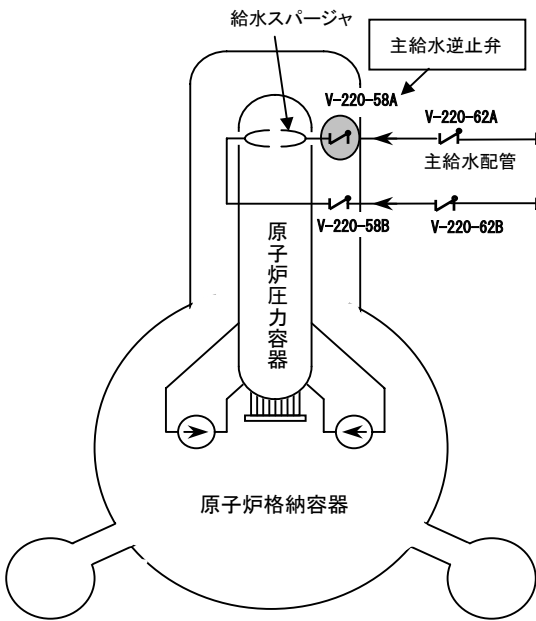
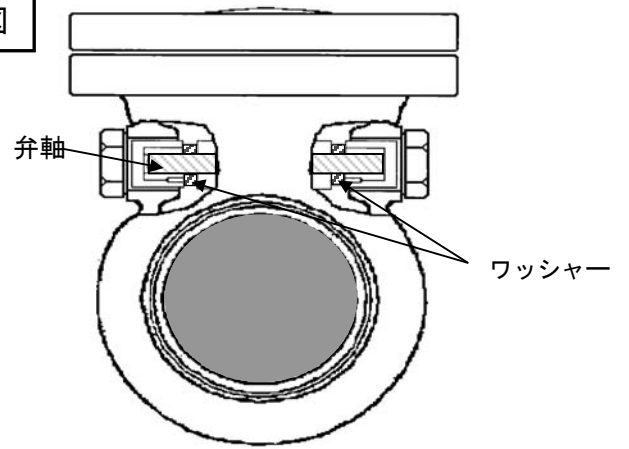
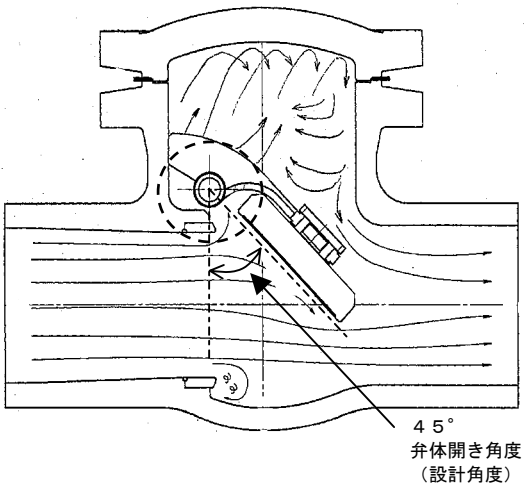
### 主給水逆止弁等の構成部品の紛失

主給水逆止弁1台および原子炉給水ポンプ出口逆止弁2台で、弁軸の両端に取り付けているワッシャーが紛失していることを確認しました。主給水逆止弁のワッシャー（ステンレス製）については、給水スパージャフローノズル内から、また、原子炉給水ポンプ出口逆止弁のワッシャー（銅合金製）については、第4給水加熱器（B）水室内から回収しました。

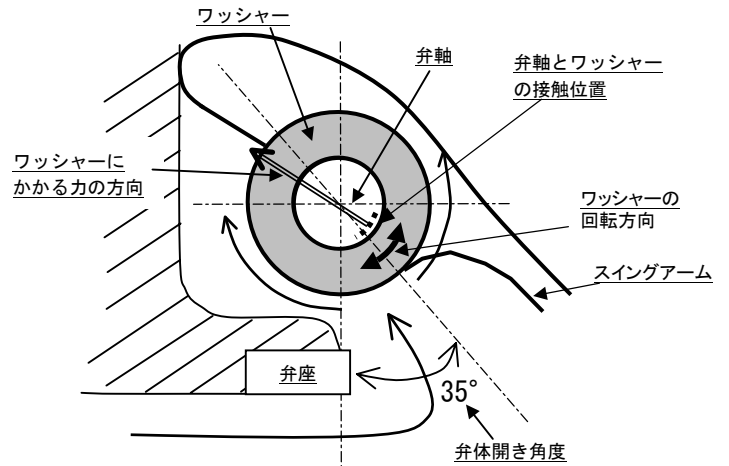
#### 主給水逆止弁 (V-220-58A) の摩耗メカニズム

調査の結果、主給水逆止弁は弁体開き角度を約45度（設計角度）に調整されるべきところ、実際は約35度となっており、給水の流れに伴うワッシャーの揺動により、偏摩耗が進展したと推定されました。また、原子炉給水ポンプ出口逆止弁は回転による全周摩耗として進展していましたが、1箇所で偏摩耗状態となり、開口・脱落したものと推定されました。なお、原子炉給水ポンプ出口逆止弁のワッシャーは比較的柔らかい材料が使われていたことが、摩耗減肉の進展を助長したと推定されました。

弁体開き角度が約35°の主給水逆止弁のワッシャーは、弁軸下側に接触しながらワッシャー内側の一箇所に偏った摩耗が発生し、さらに偏摩耗が進展、脱落したものと推定される。

これらの対策として、主給水逆止弁（4台）については弁軸及びワッシャーを同材質の新品と交換するとともに弁体開き角度の小さかった弁は設計角度に調整しました。また、原子炉給水ポンプ出口逆止弁（3台）については弁軸およびワッシャーを耐摩耗性の高いステンレス製に取替えました。

弁番号	材質	対策
主給水逆止弁 V-220-58A 58B 62A 62B	ワッシャー: SUS403 弁軸: SUS431	<ul style="list-style-type: none"> <li>ワッシャーおよび弁軸を同材質の新品に取り替えた。</li> <li>58A および 62B の弁体開き角度の調整を実施した。</li> <li>作業手順書に弁体開き角度調整の実施を明記した。</li> <li>次回点検で、ワッシャーを必要としない弁体構造に変更する。</li> </ul>
原子炉給水ポンプ出口逆止弁 V-605-101A 101B 101C	ワッシャー 101A, B: ニッケル銅合金 101C: BC3 弁軸: SUS403	<ul style="list-style-type: none"> <li>ワッシャーの材質を SUS403、弁軸の材質を SUS431 として新品に取り替えた。</li> <li>作業手順書に、弁体開き角度調整の実施を明記した。</li> <li>次回点検で、ワッシャーを必要としない弁体構造に変更する。</li> </ul>

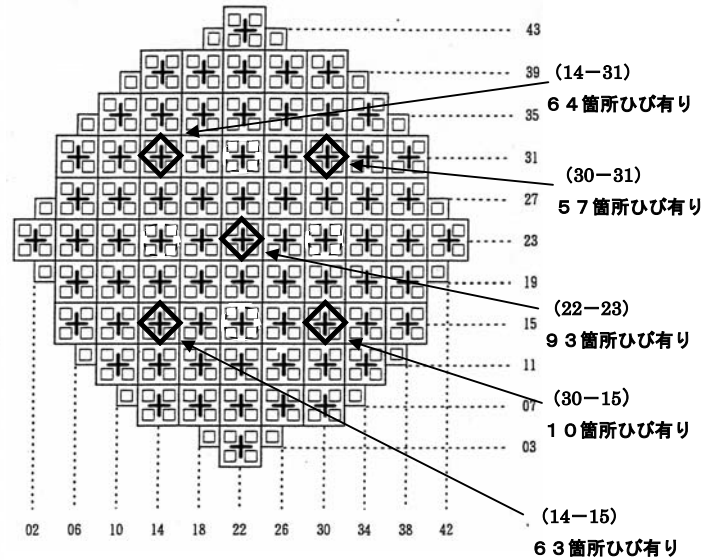
制御棒位置図

「制御棒点検工事」において、前回定期検査で取り替えた新型制御棒5本について外観目視点検したところ、制御棒表面のシース（ステンレス材の板：SUS316L）とハフニウム板固定部材（ステンレス材）の溶接部近傍にひびを確認しました。

- : 燃料集合体 308体
- + : 制御棒 73本
- ◇ : ひびが見つかった制御棒 (5本)  
従来型制御棒 (新品) に取り替え

なお、ひびが認められた5本の制御棒については、従来型の制御棒に取り替えました。

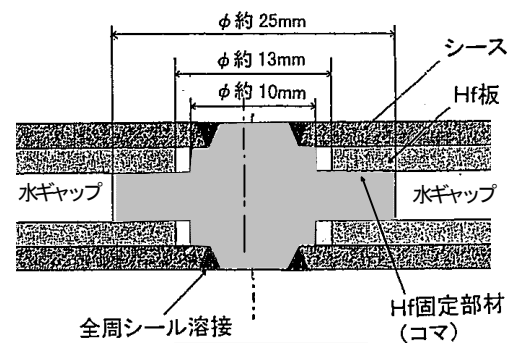
断面拡大図

新型制御棒については、運転中、原子炉出力を一定に維持するための制御用として炉心に部分挿入していますが、ひびはこの炉心に挿入されていた範囲に存在していました。

ひびの原因については、観察されたひびの特徴から応力腐食割れによるものと推定されました。

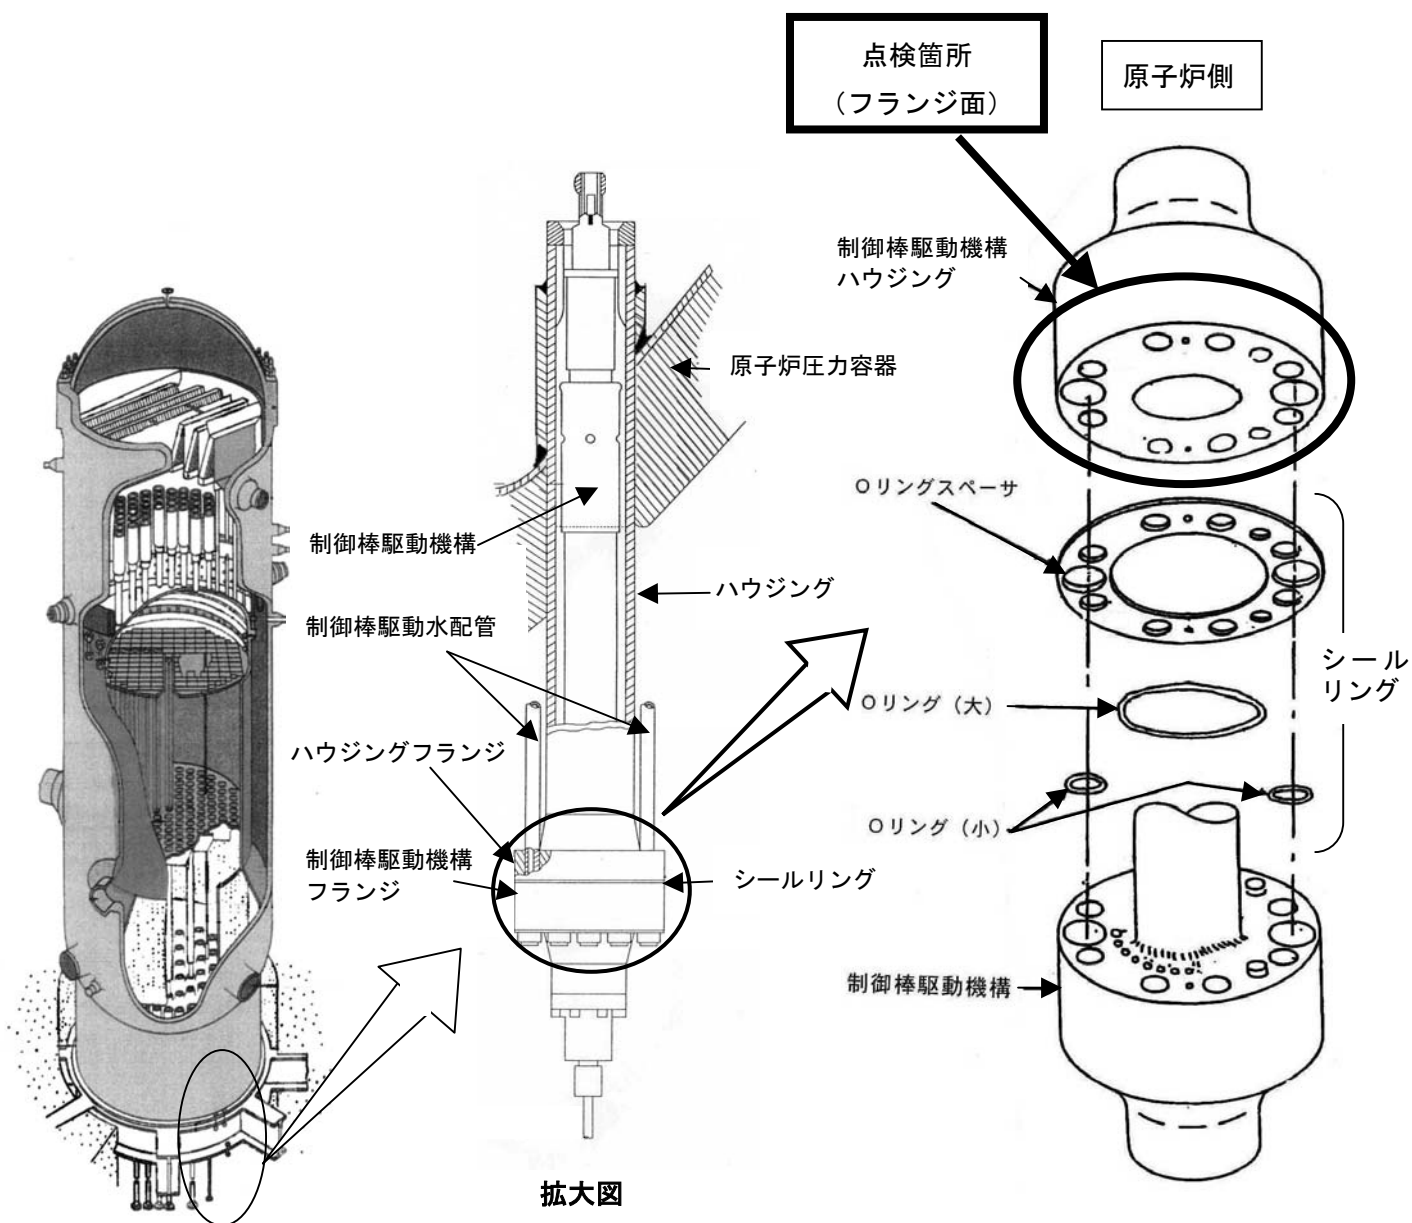
### 制御棒駆動機構ハウジングフランジ部の点検

平成13年1月、敦賀1号機の第26回定期検査中、制御棒駆動機構の漏えい確認を行った際、駆動機構のハウジングフランジ面の面荒れが原因で、わずかな漏えいが認められた事象に鑑み、今定期検査で取替予定の制御棒駆動機構（12本）のハウジングフランジ面の外観目視点検を行い、異常がないことを確認しました。

なお、3本については軽度の面荒れが認められたことから、念のため手入れを行い、その後の原子炉水圧試験にて漏えいがないことを確認しました。

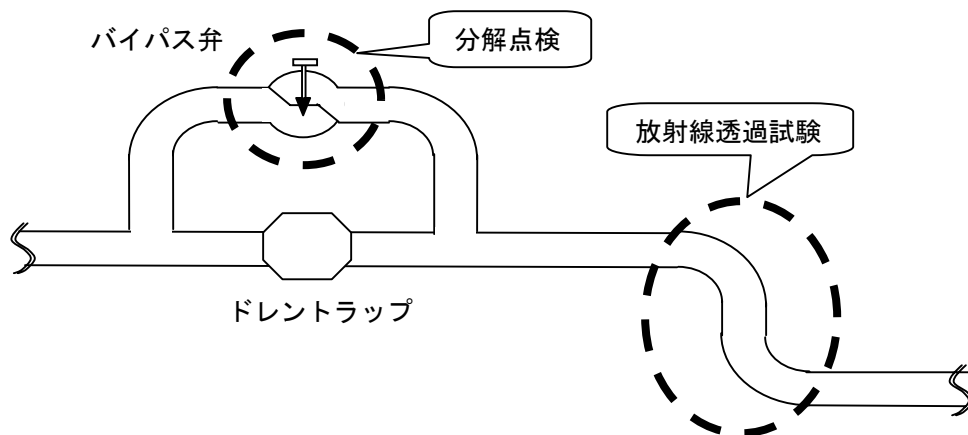
### 今定期検査における点検例

平成13年10月、定格出力運転中の敦賀1号機において、弁のシートパスにより発生した高速の蒸気ドレンにより、タービン衛帯蒸気ドレン配管エルボ部が減肉し、蒸気が漏えいした事象に鑑み、類似の蒸気ドレン系配管のエルボ部については放射線透過試験等を、弁については分解点検を行い、ともに異常がないことを確認しました。

(点検箇所総数 配管：56箇所、弁：19箇所)

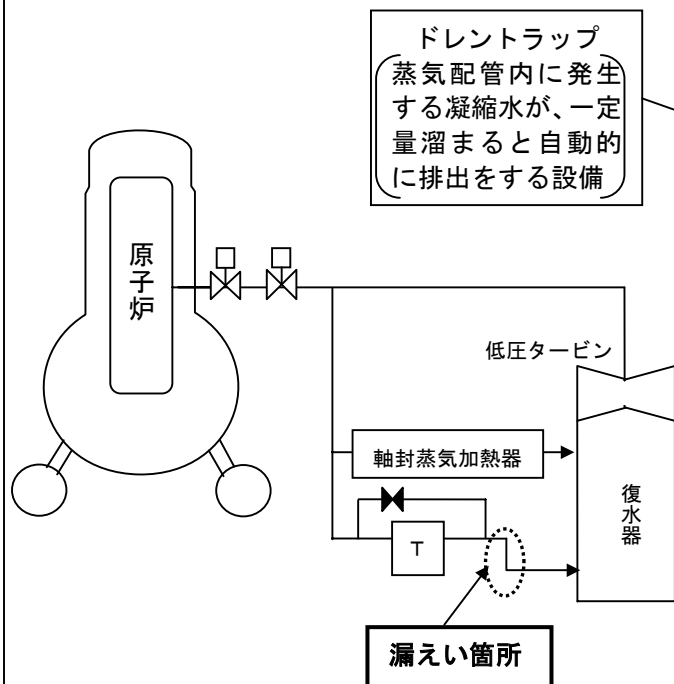
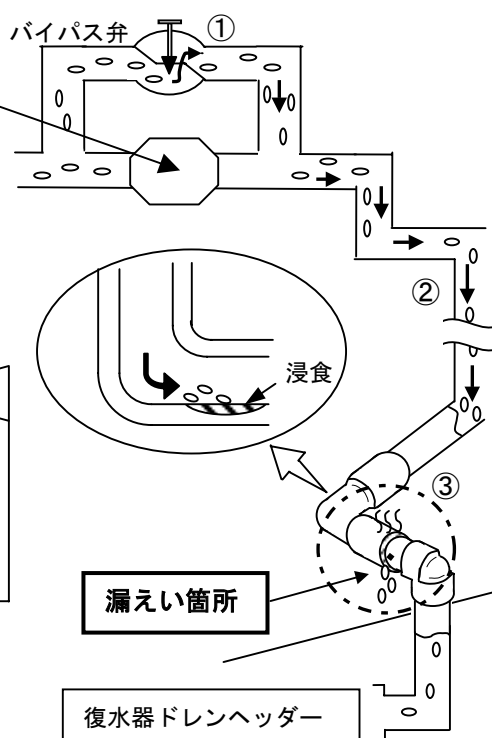
### タービン衛帯蒸気ドレン系漏えい事象の概要 (平成13年10月に敦賀発電所1号機にて発生)

- ①ドレントラップのバイパス弁にシートパスがあったことから、ドレンが連続的に流れた。
- ②復水器に近づくにつれ、蒸気の流速、ドレンの流速が増加していった。
- ③復水器ドレンヘッダーの近くで、蒸気の流速、ドレンの流速は最大となり、エルボの背側で特に顕著となった。この部位で浸食が進行し、貫通、漏えいに至った。
