敦賀発電所2号機 第13回定期検査の状況について  
(加圧器逃がし弁用管台部等におけるひび割れの調査状況)

当社、敦賀発電所2号機（加圧水型軽水炉：定格電気出力116万キロワット）は、平成15年9月5日より第13回定期検査を実施しておりますが、9月9日、加圧器逃がし弁ライン\*1の管台部表面にほう酸の析出（白色、粉末状）を確認し、スンプ測定\*2の結果、翌10日、当該管台部の溶接部表面にごく微小な割れ（外表面長さ約0.4mm）を確認しました。

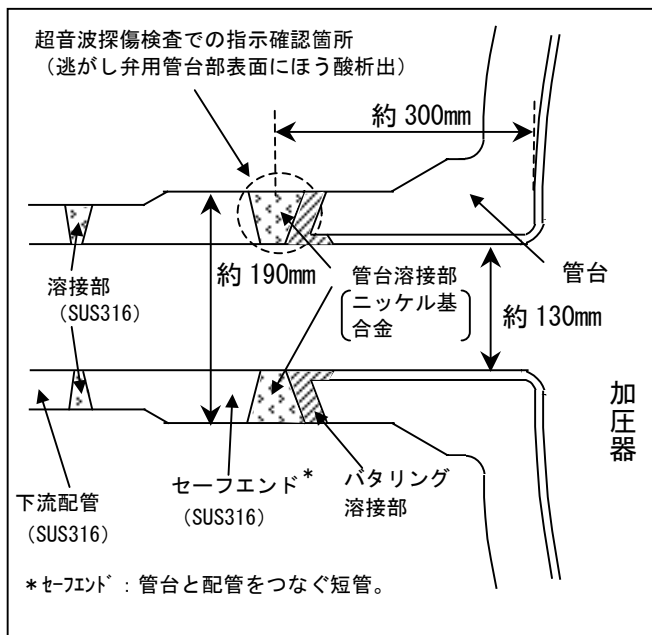
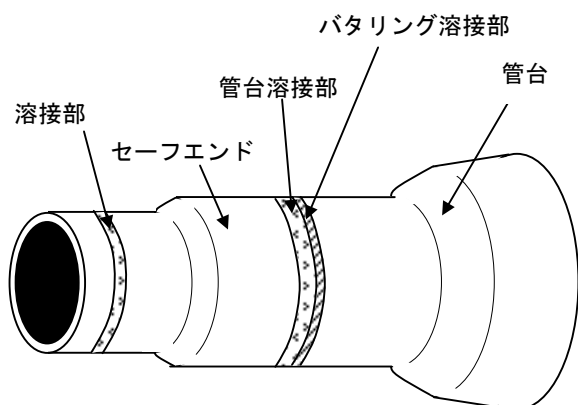
## 管台部断面図 (逃がし弁用・安全弁用)

また、加圧器安全弁\*3（A～Cの3系統）および加圧器スプレイ弁\*4用管台溶接部について、超音波探傷検査を実施したところ、加圧器安全弁（A）用の管台溶接部内部に、軸方向のひび割れ指示を1箇所を確認しました。

これら3箇所は、溶接施工時に行った手直し溶接部であることを確認しました。

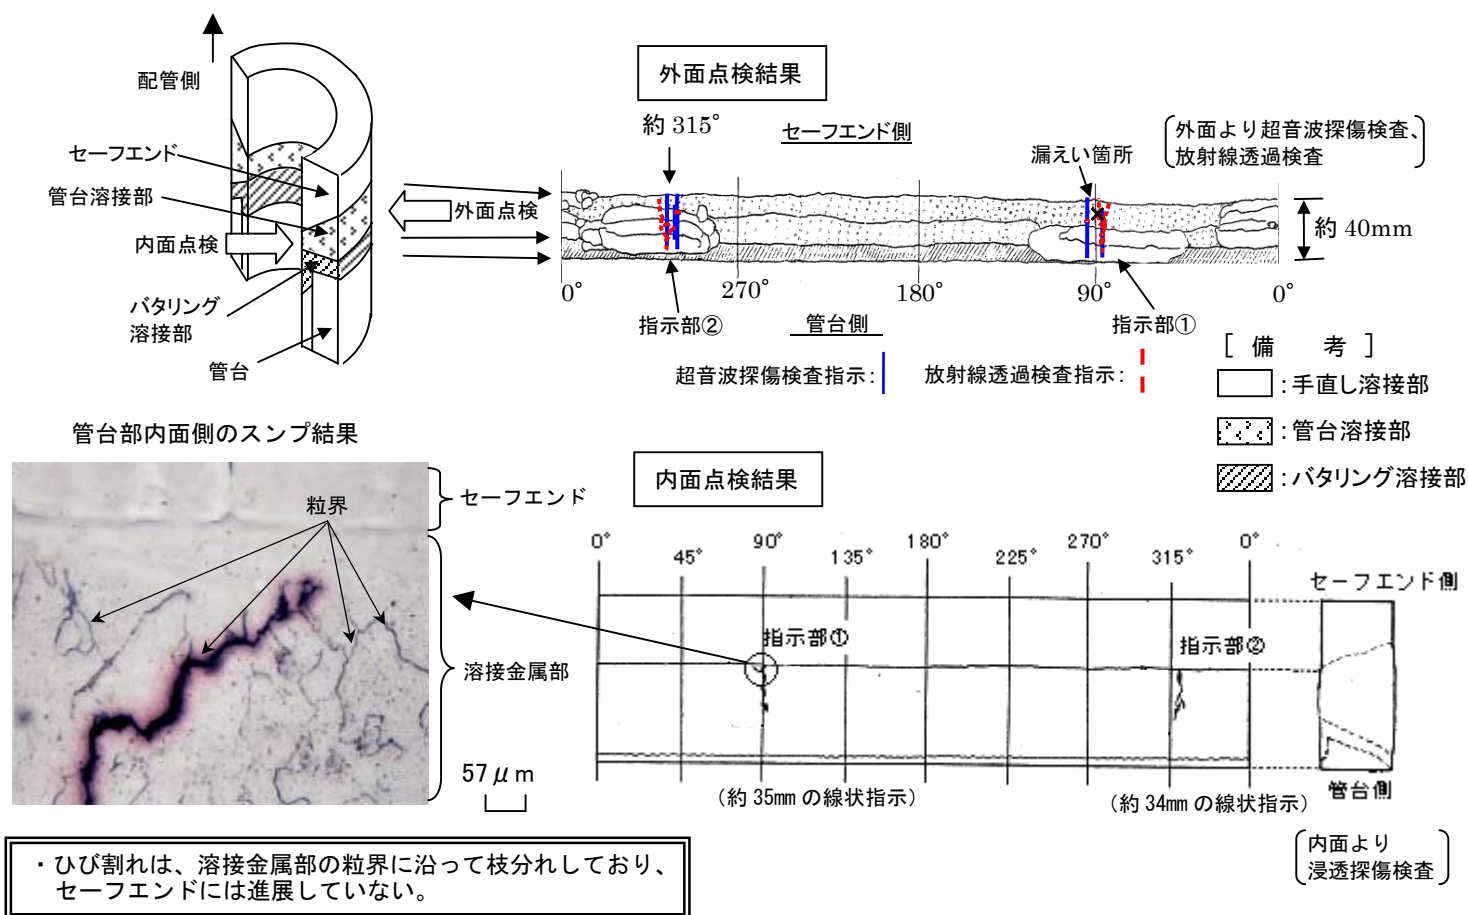
## 加圧器逃がし弁用管台部のひび割れ箇所確認結果

当該管台溶接部について、超音波探傷検査および放射線透過検査を実施したところ、管台溶接部内部に軸方向のひび割れ指示を2箇所を確認しました。うち1箇所のひび割れ指示は、管台溶接部外表面に割れが認められた箇所に確認されました。

加圧器逃がし弁用管台および加圧器安全弁用管台（A）の溶接部近傍を切断し、内面を観察した結果、外面からの超音波探傷検査および放射線透過検査でひび割れの指示を確認した3箇所の溶接部内面にひび割れを確認しました。これらの箇所について、浸透探傷検査を実施した結果、軸方向に枝分かれした線状指示（最大長さ約35mm）を4本確認しました。また、スンプ測定を実施した結果、ひび割れは溶接金属内の柱状結晶粒界に沿って枝分かれしていました。

また、本日より切断した管台部を新しくするため準備にとりかかることとします。

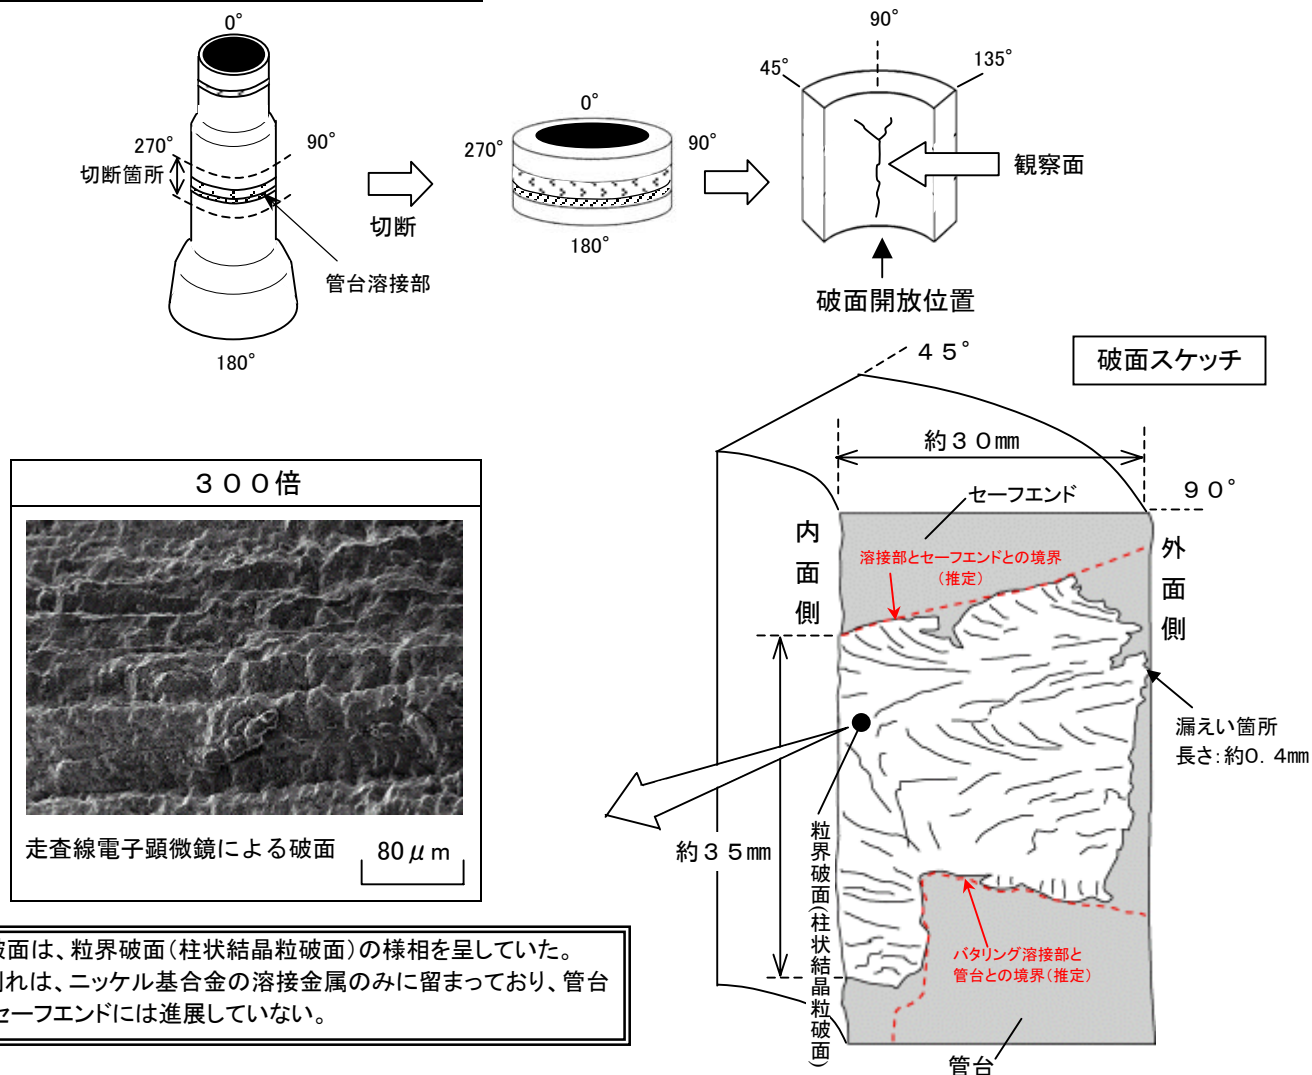
## 溶接部ひび割れ (90° 方向) 破面観察結果

当該溶接部のひび割れを開放し、破面観察\*6を実施した結果、柱状結晶粒破面が

認められました。

ひび割れは溶接金属部のみに留まっており、管台やセーフエンドには進展していないことを確認しました。

上記の調査結果のとおり、ひび割れは応力腐食割れの可能性があります、今後、溶接による応力への影響について調査を進めていきます。
