平成15年10月9日  
日本原子力発電株式会社

敦賀発電所2号機 第13回定期検査の状況について  
(加圧器逃がし弁用管台部等におけるひび割れの原因と対策)

# 加圧器逃がし弁用管台部の調査結果および対策の概要

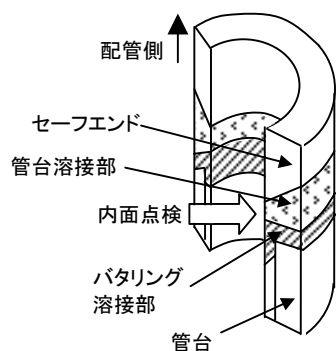
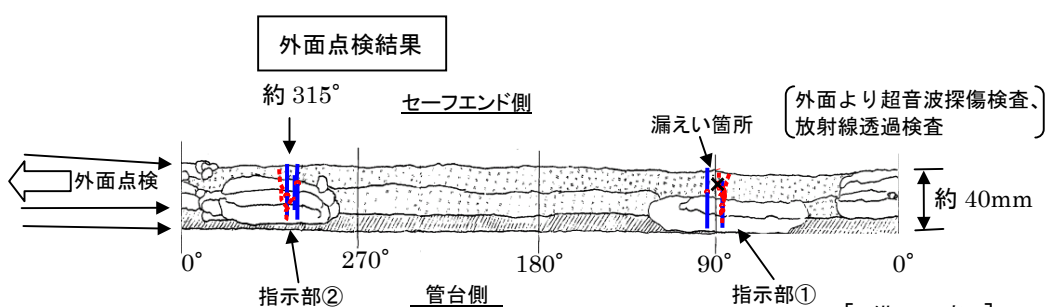
加圧器逃がし弁用管台部のひび割れ箇所確認結果

当該管台溶接部について、超音波探傷検査および放射線透過検査を実施したところ、管台溶接部内部に軸方向のひび割れ指示を2箇所を確認しました。うち1箇所のひび割れ指示は、管台溶接部外表面に割れが認められた箇所に確認されました。

・ひび割れは、溶接金属部の粒界に沿って枝分れしており、セーフエンドには進展していない。

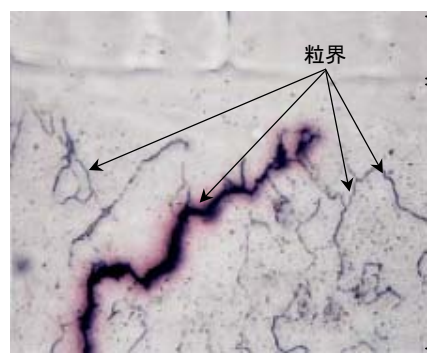
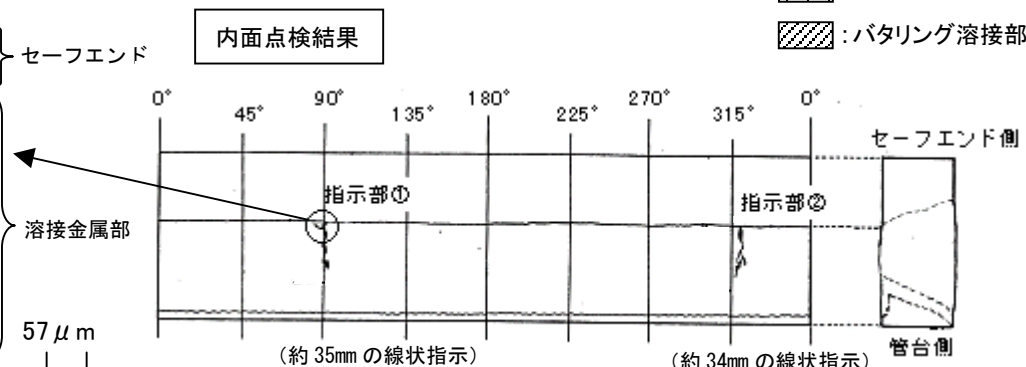
管台部内面側のスンプ結果

加圧器逃がし弁用管台および加圧器安全弁用管台（A）の溶接部近傍を切断し、内面を観察した結果、外面からの検査でひび割れの指示を確認した3箇所の溶接部内面にひび割れを確認しました。これらの箇所について、浸透探傷検査、スンプ測定を実施した結果、軸方向に枝分かれした線状指示を4本確認し、これらのひび割れは溶接金属内の柱状結晶粒界に沿って枝分かれしていました。また、当該溶接部のひび割れの破面観察\*6を実施した結果、ひび割れは溶接部のみに留まっており、柱状結晶粒破面が認められました。

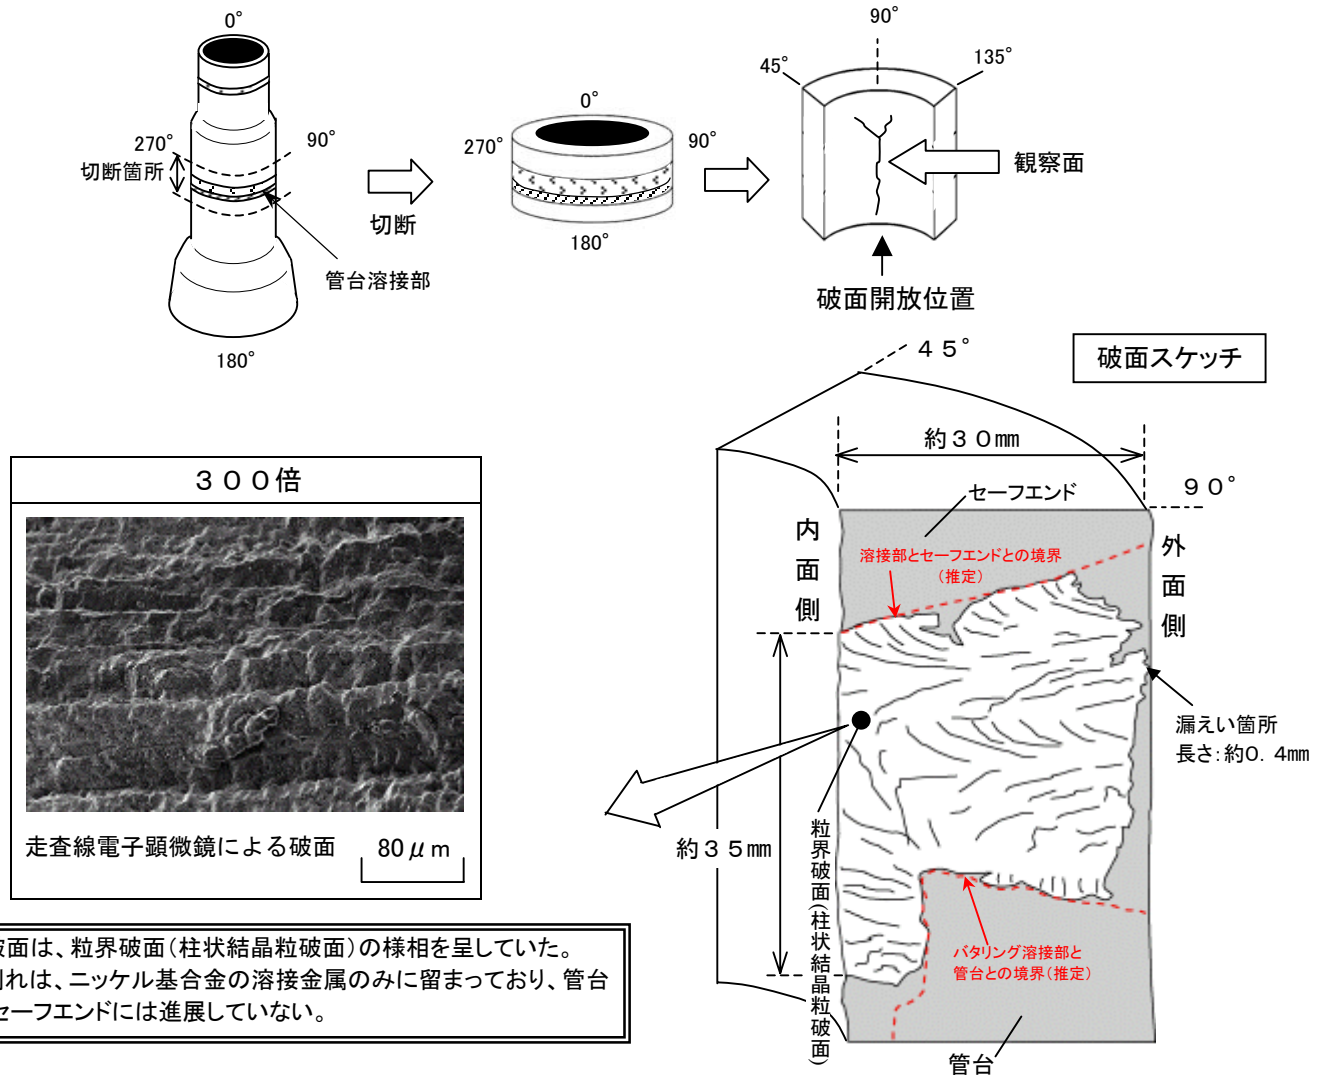
## 溶接部ひび割れ（90° 方向）破面観察結果

これまでの調査の結果、ひび割れやその破面は粒界型の応力腐食割れの特徴を示していました。また、文献調査及び海外事例でも、加圧水型軽水炉の1次冷却系における水

これらのことから、ひび割れの原因は、環境、材料、応力の３因子が重畳して発生した応力腐食割れであると推定しました。
