平成16年4月23日  
日本原子力発電株式会社

### 東海第二発電所の調整運転開始について

## 東海第二発電所の調整運転開始について

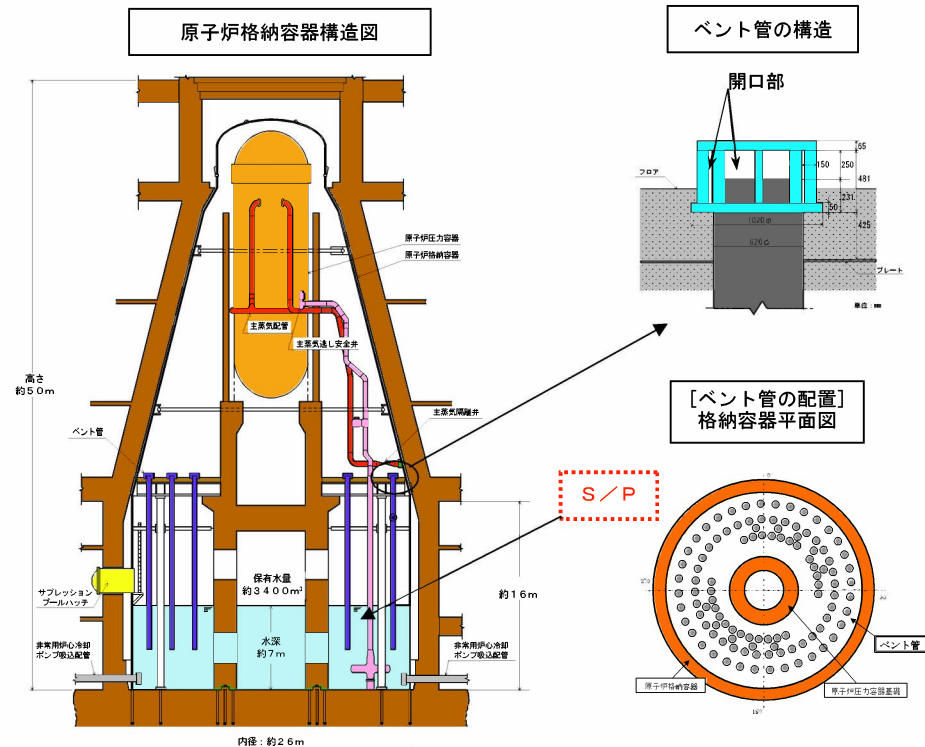
異物のほとんどが原子炉格納容器（以下、Ｄ／Ｗという。）からＳ／Ｐに通じているベント管（計１０８本）を通してＳ／Ｐ内へ落下したものと推定された。原因は以下の通りと考えられる。

Ｓ／Ｐからの回収物

- （１）ベント管の養生  
○計１０８本のベント管について、上部グレーチングの有無、Ｓ／Ｐへの異物落下の可能性等を評価し、定期検査毎に仮設金網の設置又は必要な養生を行う。  
○全てのベント管に識別番号を付番して管理する。
- （２）当社要求事項の明確化  
○異物混入防止策の明確化、持ち込み物品の制限、員数管理及び、監視員の配置等を行う。
- （３）異物管理教育の徹底  
○異物混入防止意識の徹底、作業員の教育等を行う。
- （４）４Ｓの徹底  
○Ｄ／Ｗ内作業管理の徹底、Ｓ／Ｐ内での物品仮置禁止及び定期パトロール等を行う。
- （５）プラント起動前の最終確認  
○プラント起動前にＳ／Ｐの最終点検を行い異常のないことを確認する。

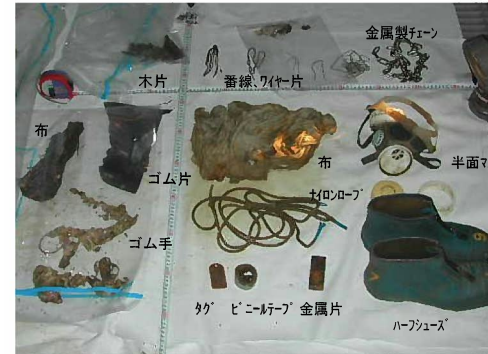
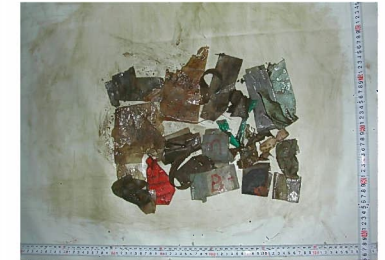
テープ片、シート片（清掃用フィルター内）

計２３個（清掃用フィルターに回収されたテープ片・シート片も含めると合計５０個）

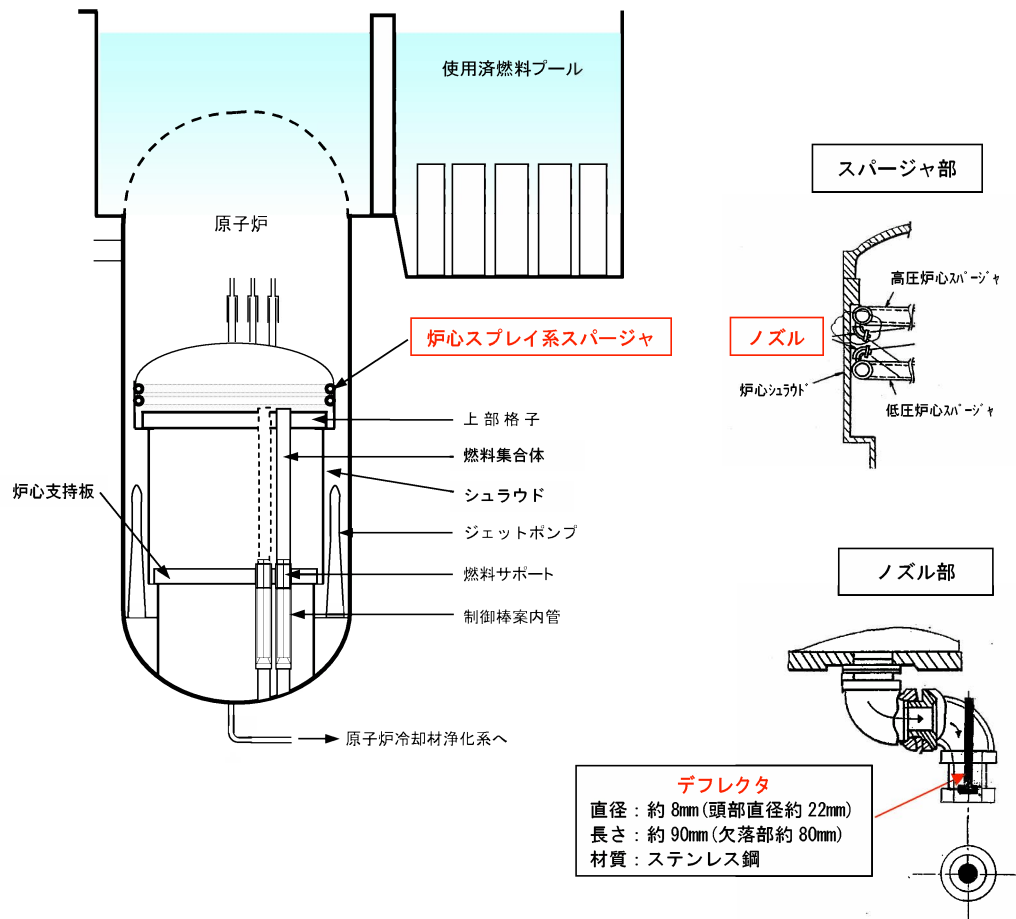
平成１６年２月１日から開始した第２０回定期検査において、炉内構造物の点検作業を行っていたところ、２月２３日に高圧炉心スプレイ系スパージャの１３０個ある注水ノズル部品のデフレクタ１個が欠落していることを確認した。

その結果原因は、建設時に何らかの力が加わり、初期欠陥が生じ、試運転時の実スプレイ応力等により、疲労き裂が進展し、破断に至ったと推定される。

（１）次回定期検査時に再度水中カメラによりノズル全数の状況を確認する。

その後は、３～４年の周期（供用期間中検査）で外観点検を実施する。

（２）工事要領書に、全体的外観の異常の有無の観点からも記録確認するよう明示する。
