## 敦賀発電所 1 号機の原子炉自動停止の原因と対策について

添付資料－1：タービン加減弁急速閉の原因調査概要

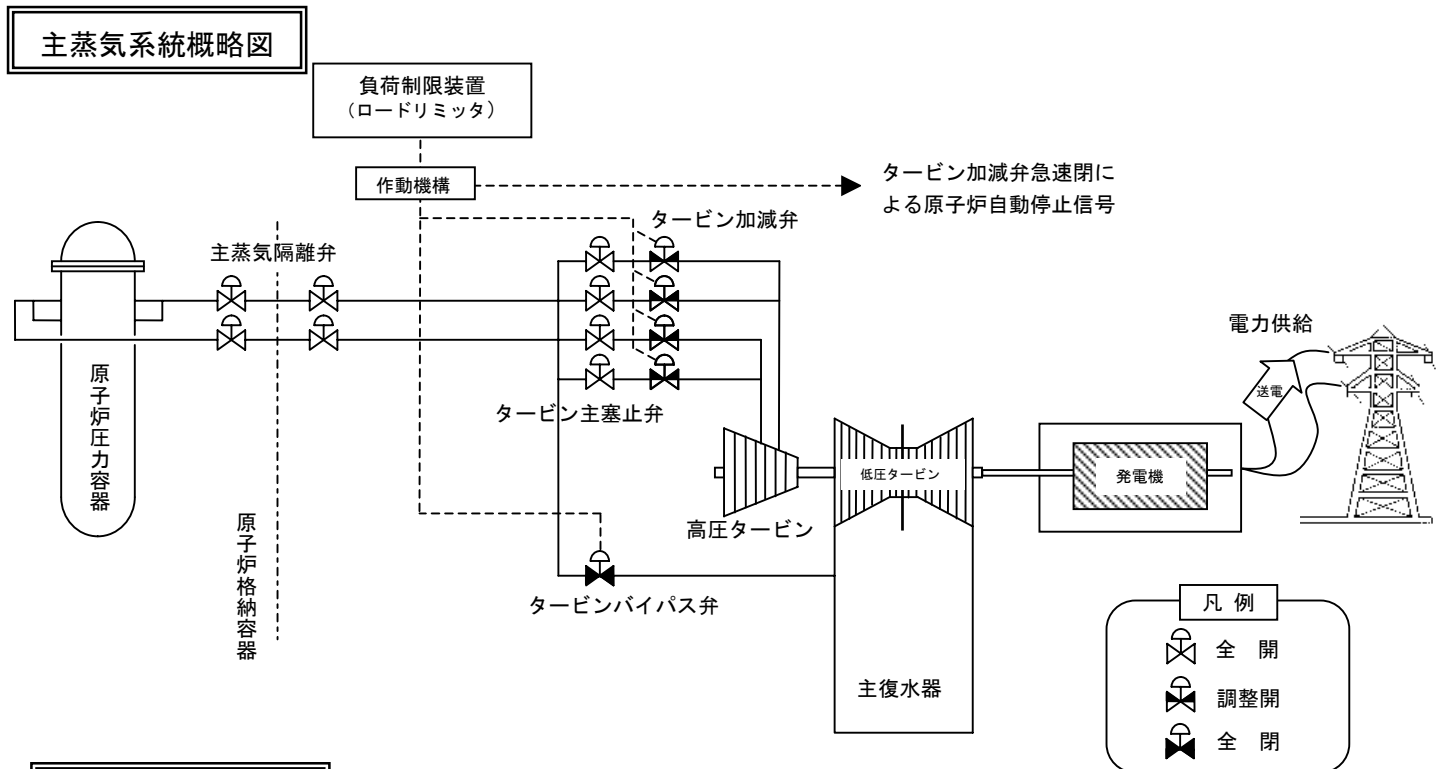
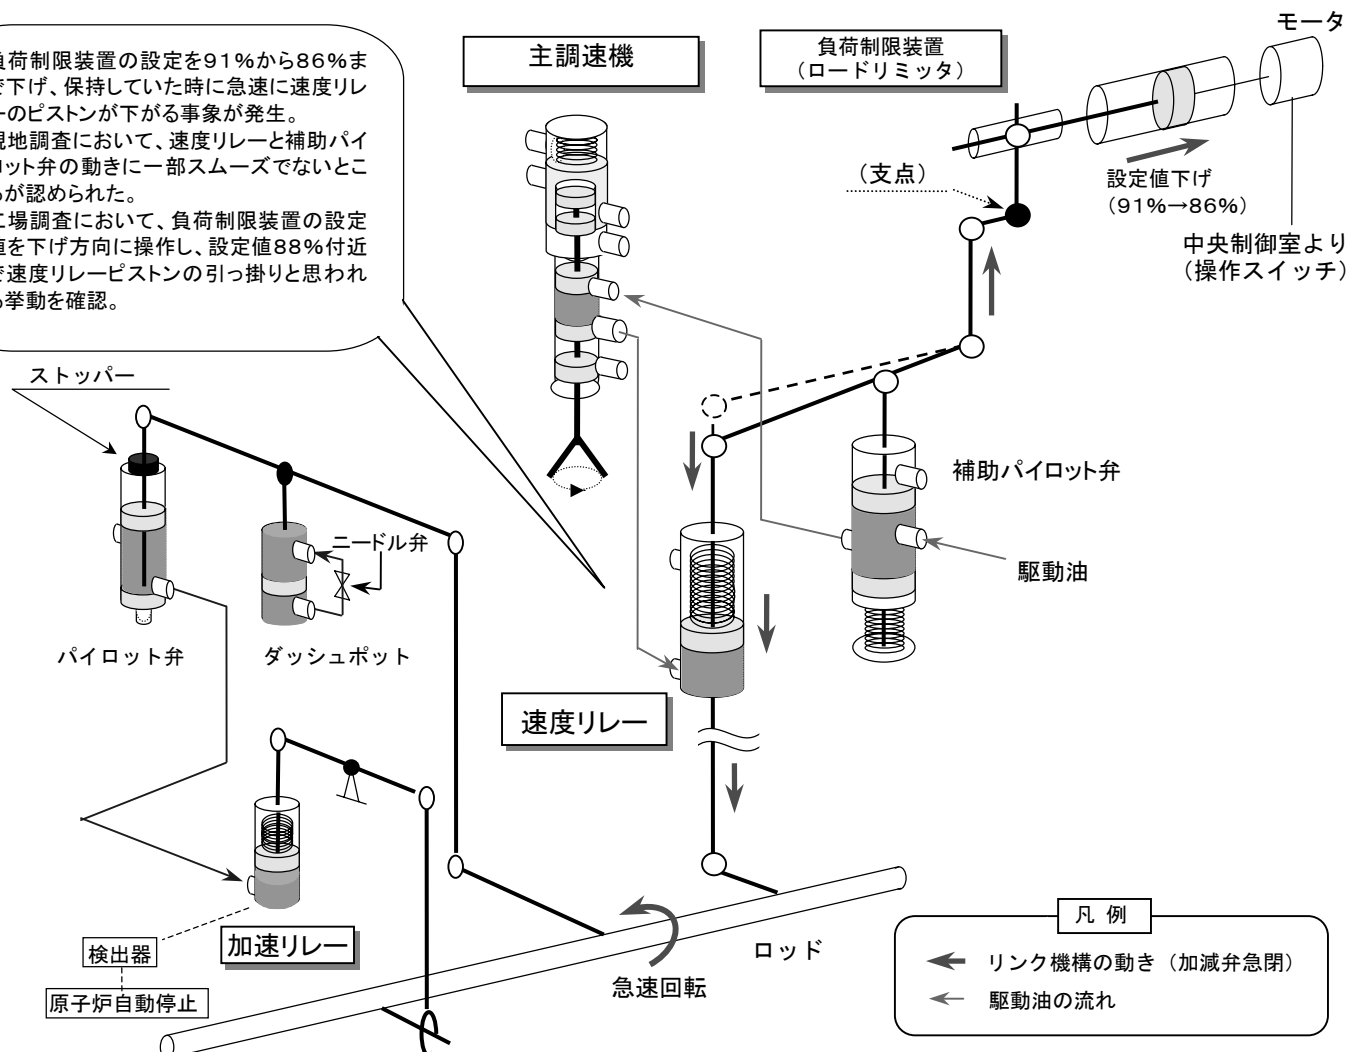
# タービン加減弁急速閉の原因調査概要

- ・ 負荷制限装置の設定を91%から86%まで下げ、保持していた時に急速に速度リレーのピストンが下がる事象が発生。
- ・ 現地調査において、速度リレーと補助パイロット弁の動きの一部スムーズでないところが認められた。
- ・ 工場調査において、負荷制限装置の設定値を下げ方向に操作し、設定値88%付近で速度リレーピストンの引っ掛りと思われる挙動を確認。

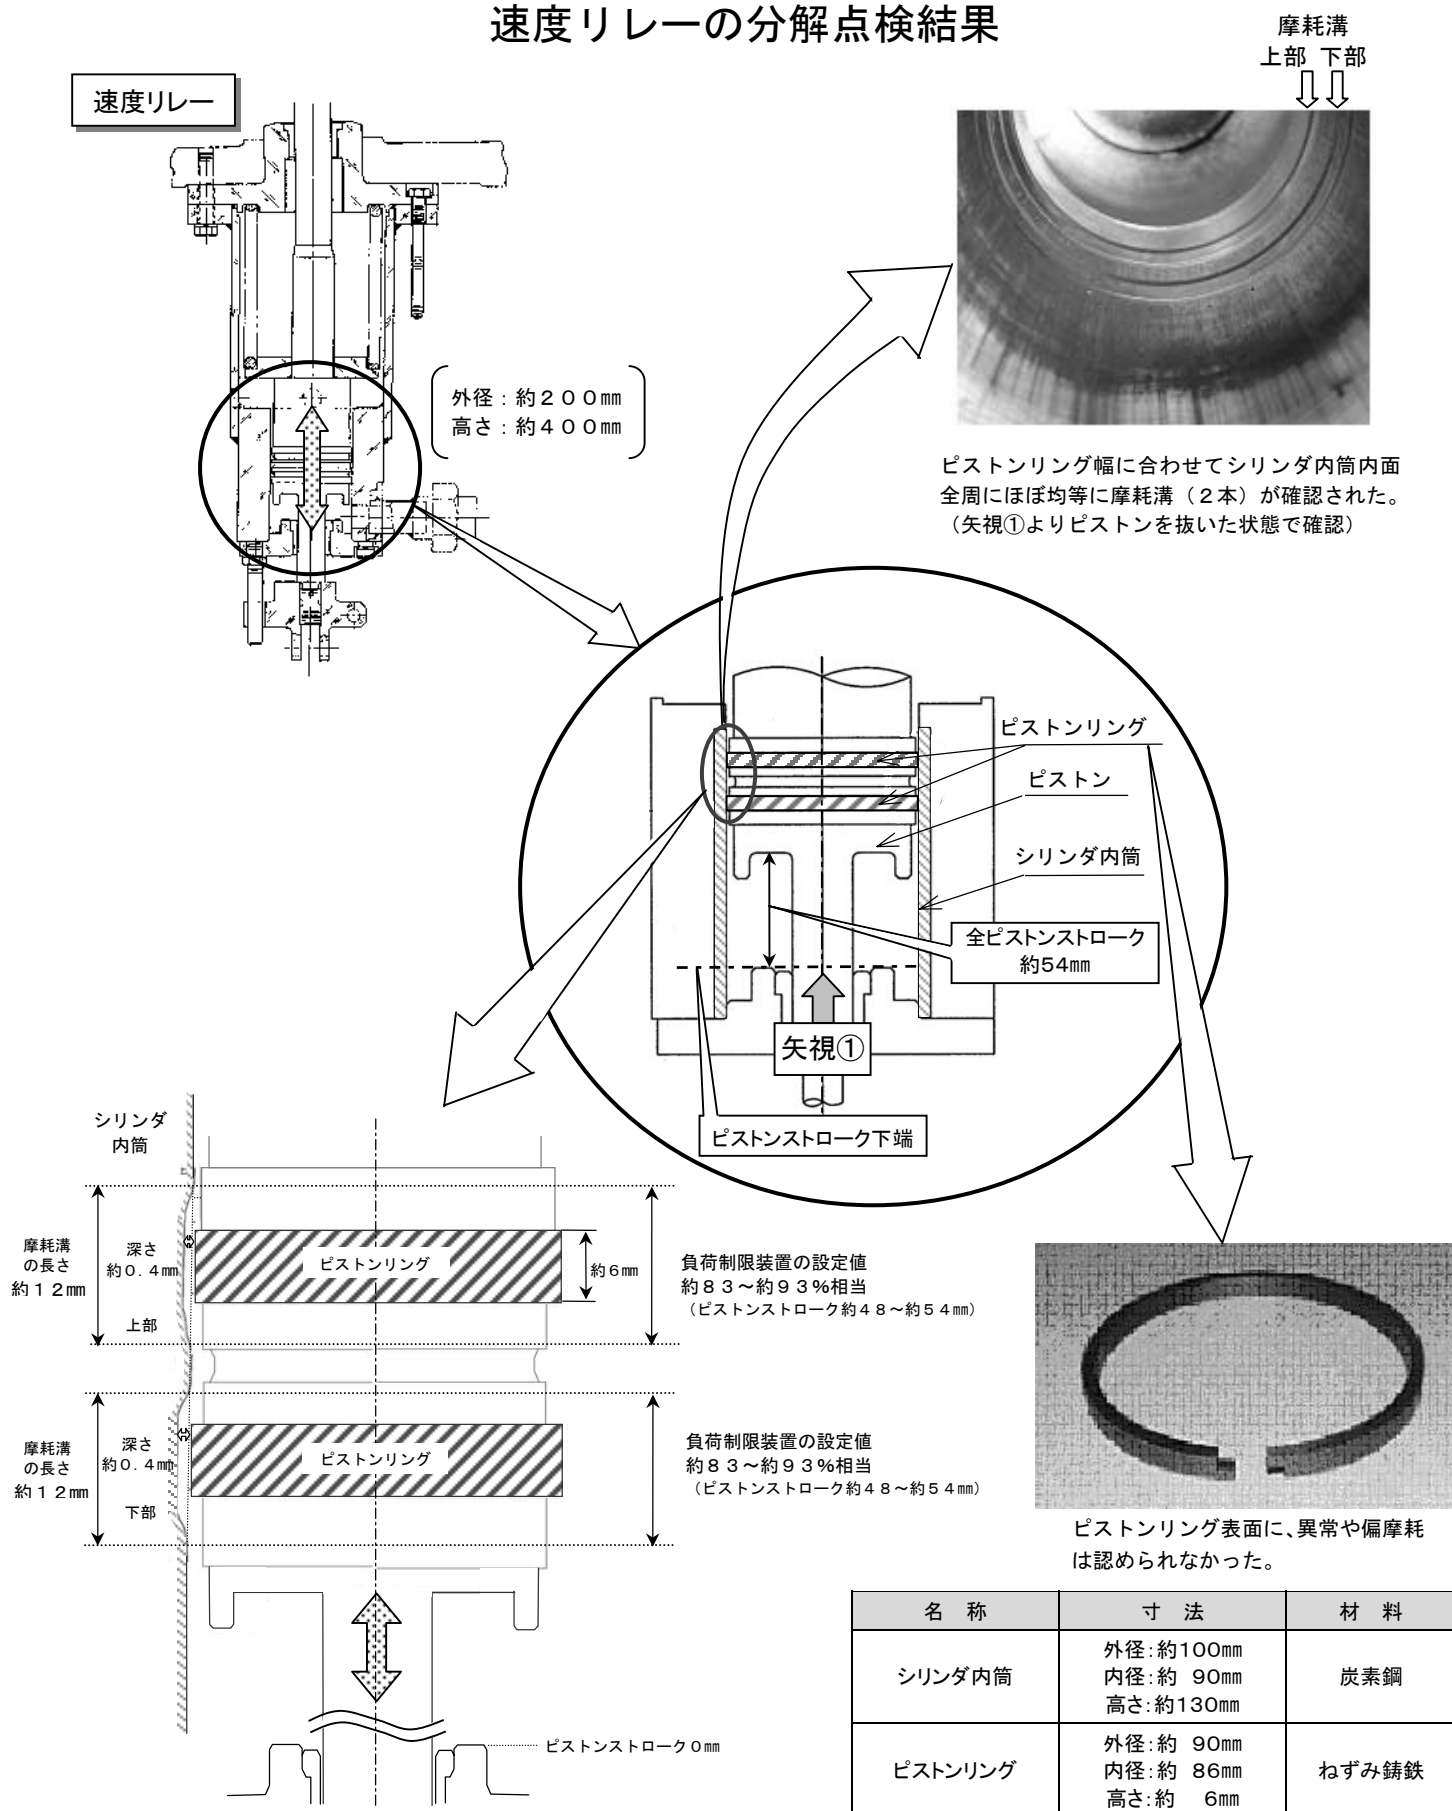
## 速度リレーの分解点検結果

- ・工場での動作試験の結果、負荷制限装置※<sup>8</sup>の設定値約 88% 付近で、速度リレーのピストンに動作がスムーズでないところの確認されました。
- ・速度リレーを分解点検した結果、シリンダ内筒内面で全周にわたり、幅約 12 mm、深さ約 0.4 mm の摩耗溝が 2 本認められました。その他の部品については、動作不良につながるような異物、摩耗等は認められませんでした。また、速度リレーに連結する補助パイロット弁等については、速度リレーの動作不良を発生させるような異常は確認されませんでした。
- ・シリンダ内筒内面の摩耗溝は、負荷制限装置の設定値で約 83% から約 93% に相当するピストン位置でのピストンリング（2 本）と接触する範囲で確認されました。
- ・速度リレーの動作特性について確認した結果、速度リレーは負荷制限装置および主調速機※<sup>9</sup>からの油圧制御を受けてピストン位置を変化させますが、主調速機により制御されている状態においては、主調速機の油圧変動により、速度リレーのピストンも上下方向に揺動することを確認しました。

タービンの運転に伴い、主調速機の油圧変動による速度リレーピストンの上下動のため、ピストンリングにより、シリンダ内筒内面に摩耗溝が発生しました。

- ・ 摩耗溝の範囲は、負荷制限装置の設定値約8.3～約9.3%（全ピストンストローク約5.4mmに対して、ピストンストローク約4.8～約5.4mm）に相当する位置
- ・ 下部の摩耗溝には、負荷制限装置の設定値約8.8%（全ピストンストローク約5.4mmに対して、ピストンストローク約5.1mm）に相当する位置に、摩耗深さの変化が滑らかでない部分があった。

- ・ 摩耗溝が確認された速度リレーのシリンダ内筒を新品に交換しました。
- ・ タービン運転中の速度リレーピストンの微小な上下動を抑制するため、負荷制限装置の設定値を主調速機の設定値よりも低く設定することとしました。
- ・ 速度リレーの点検周期（7定期検査毎）について見直しを行い、4定期検査毎に点検を実施することとします。

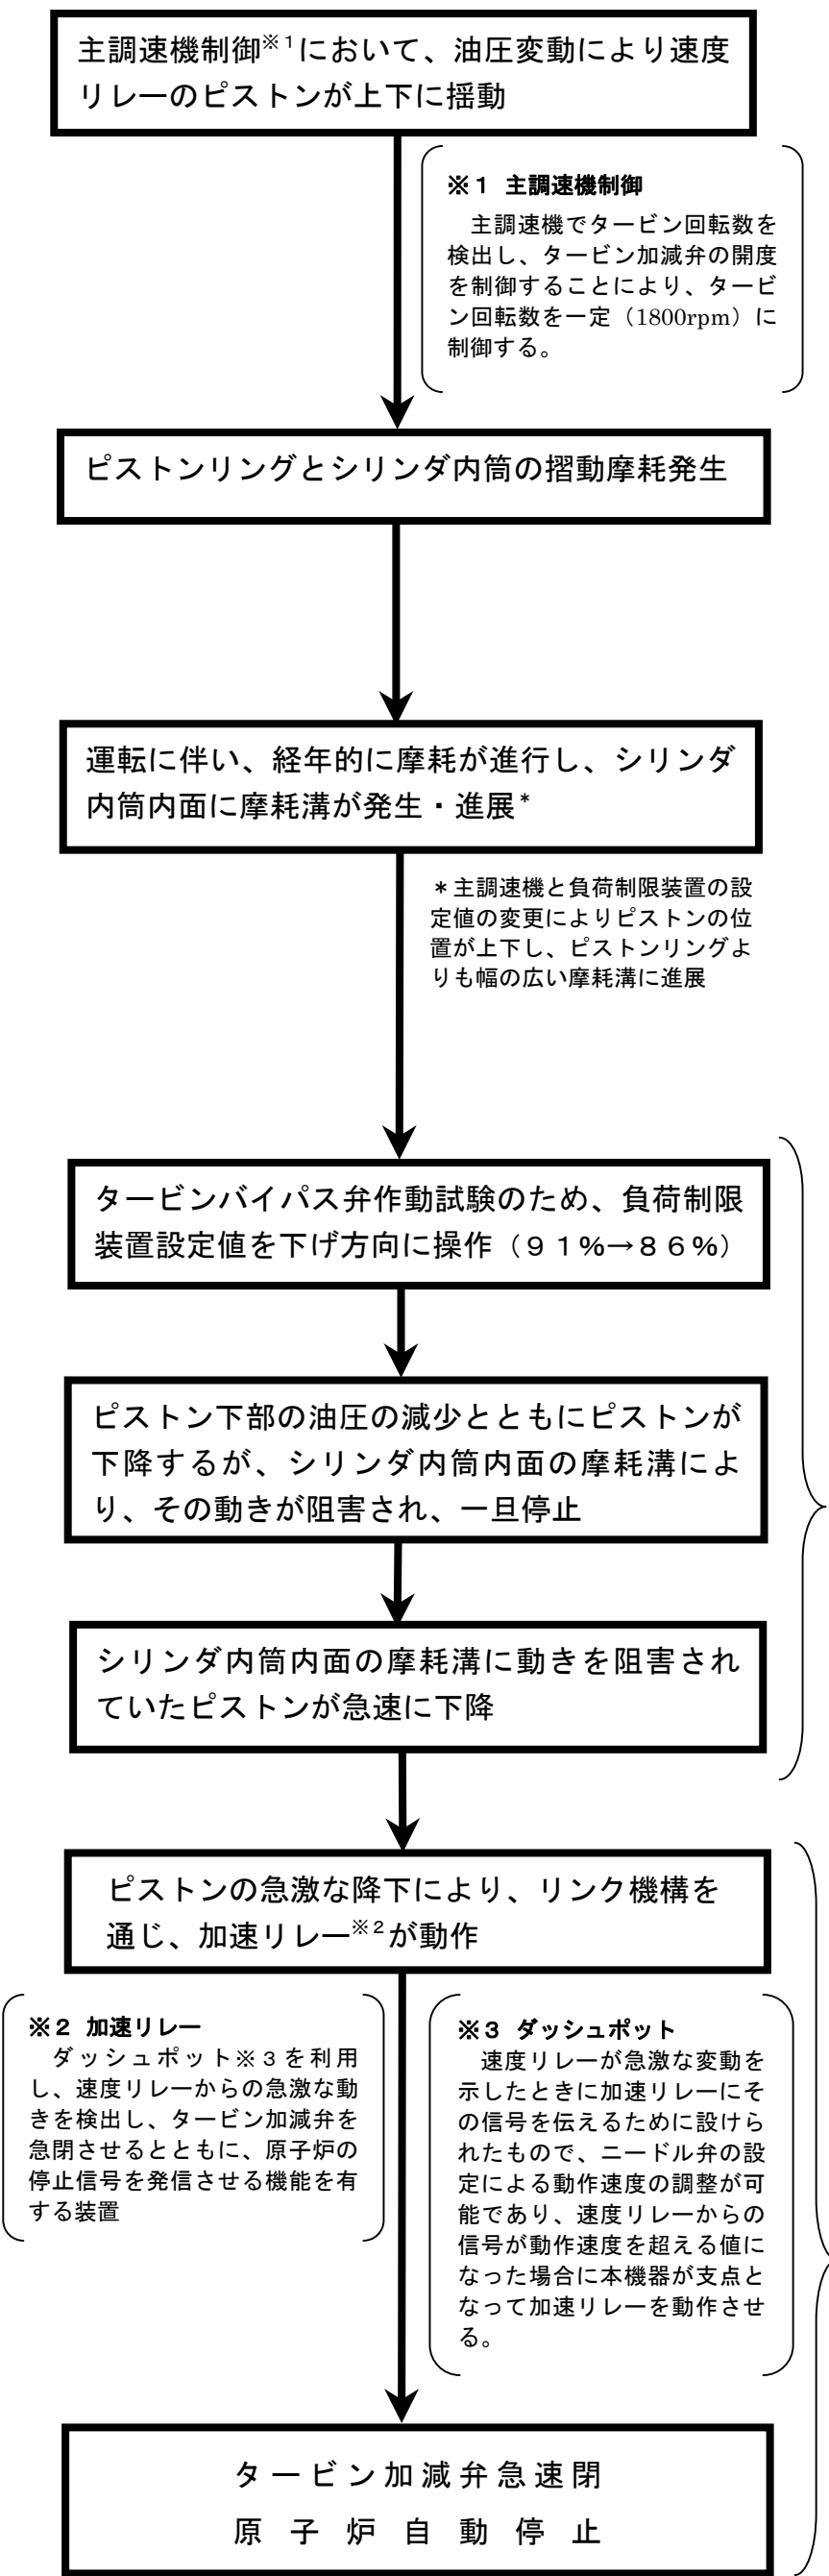
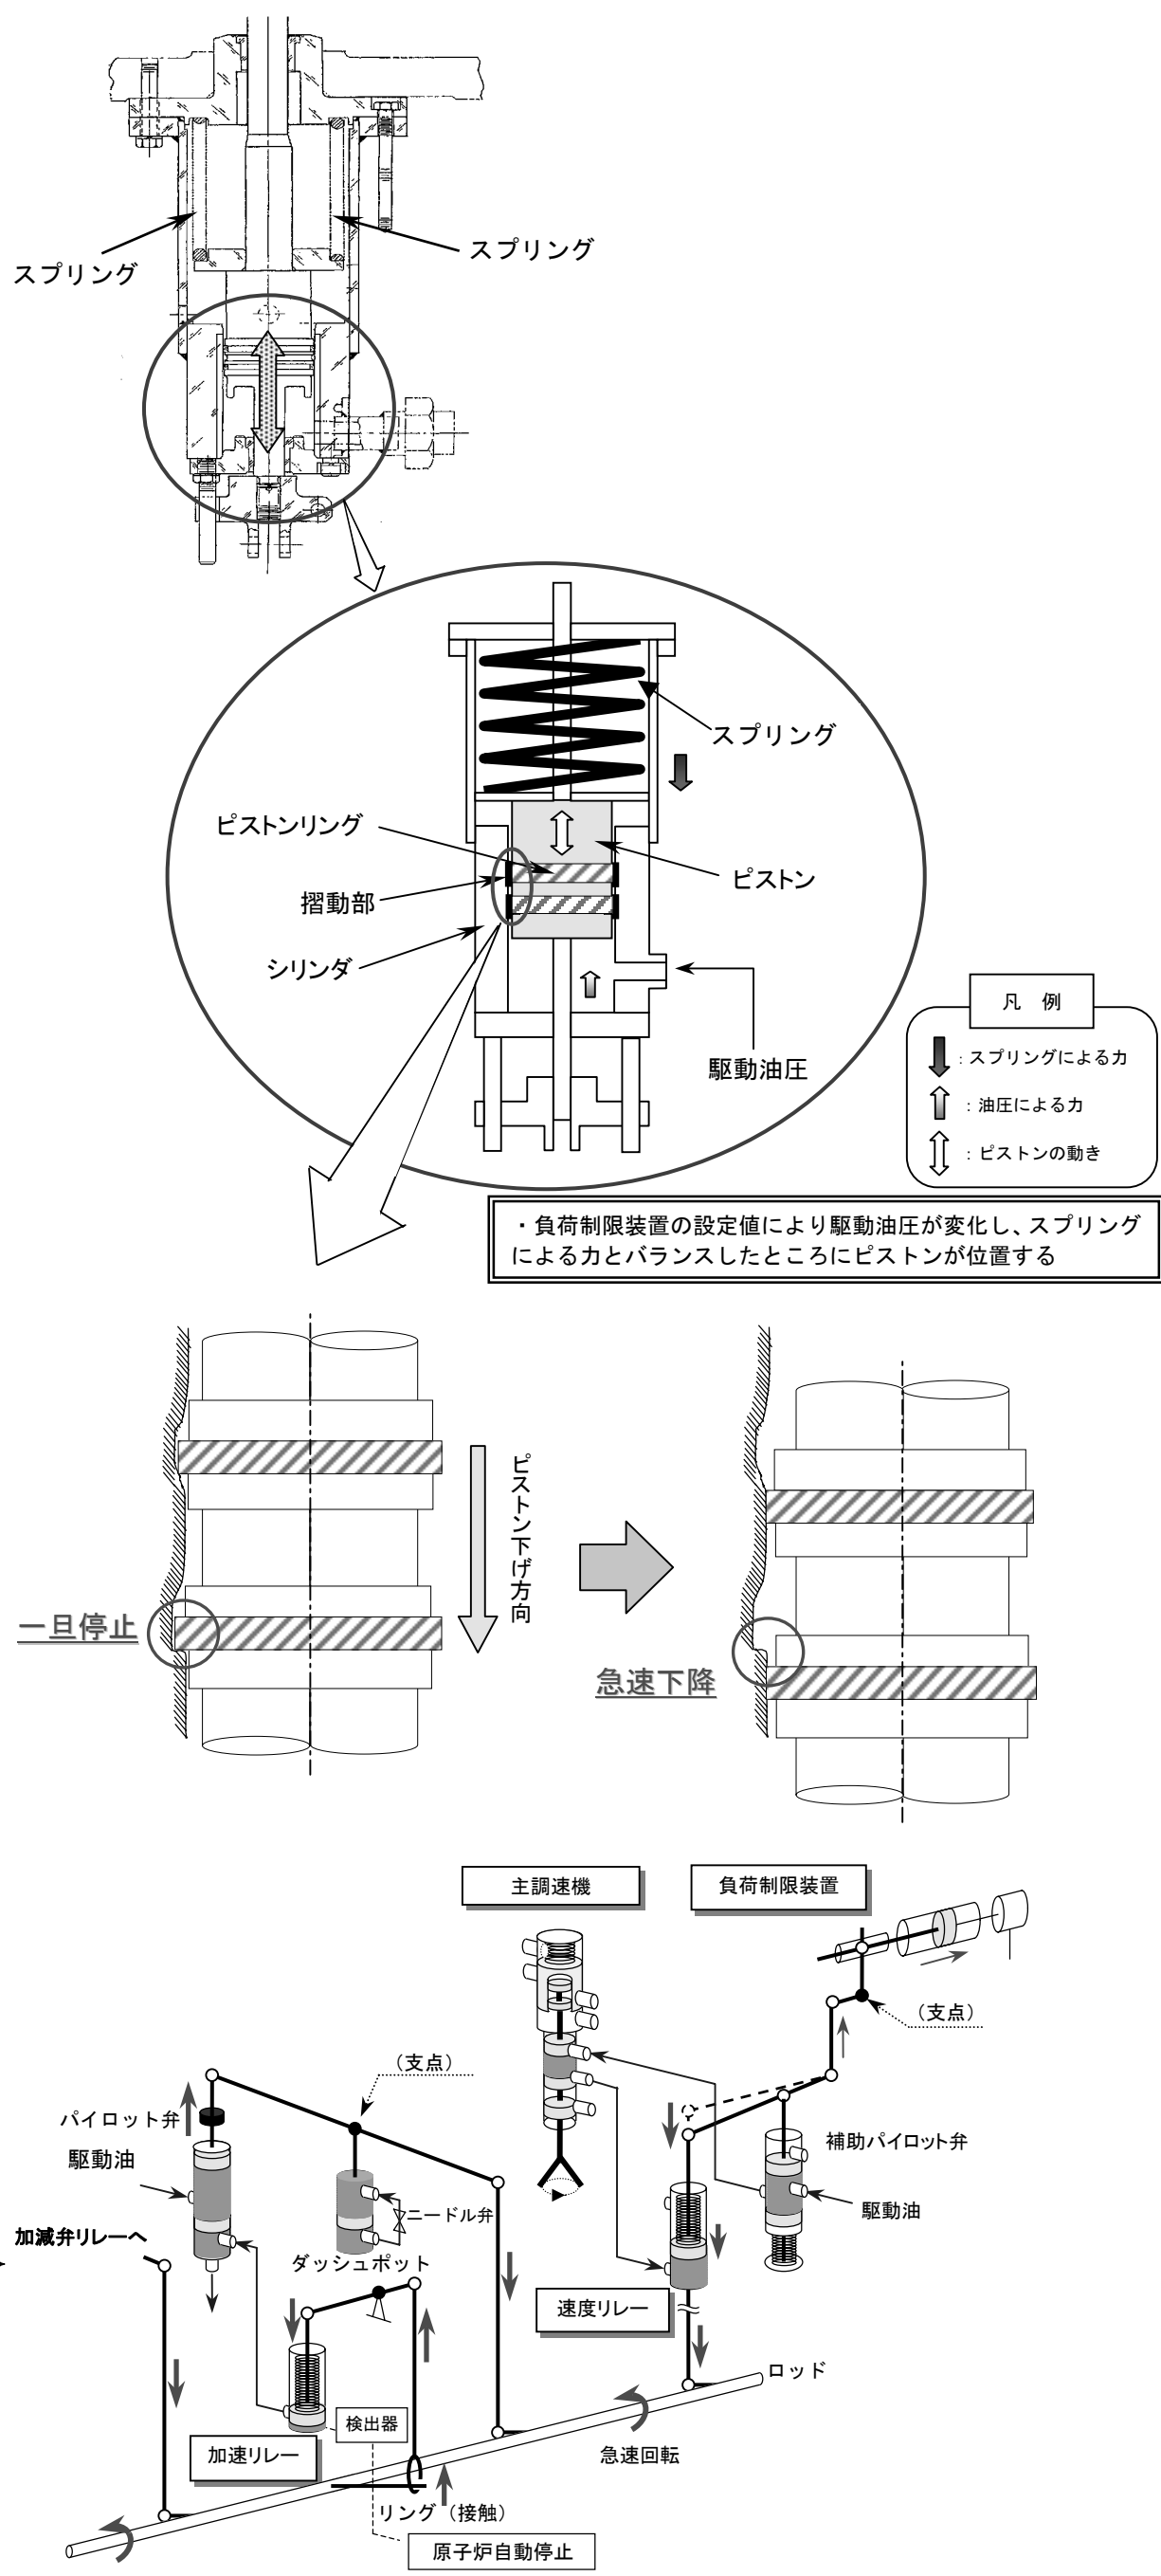
タービン加減弁急速閉に至るメカニズム

今回の「タービンバイパス弁作動試験」時に負荷制限装置の設定値を変更した際、負荷制限装置の設定値約88%付近で、速度リレーのシリンダ内筒内面の摩耗溝部にピストンリングが引っ掛かり、ピストンが一時的に停止後、急速に動作したことにより、タービン加減弁が急速閉になるとともに、原子炉自動停止に至ったものと考えられます。
