敦賀発電所1号機の原子炉起動と調整運転開始について

敦賀発電所 1号機 第 29 回定期検査の実施状況

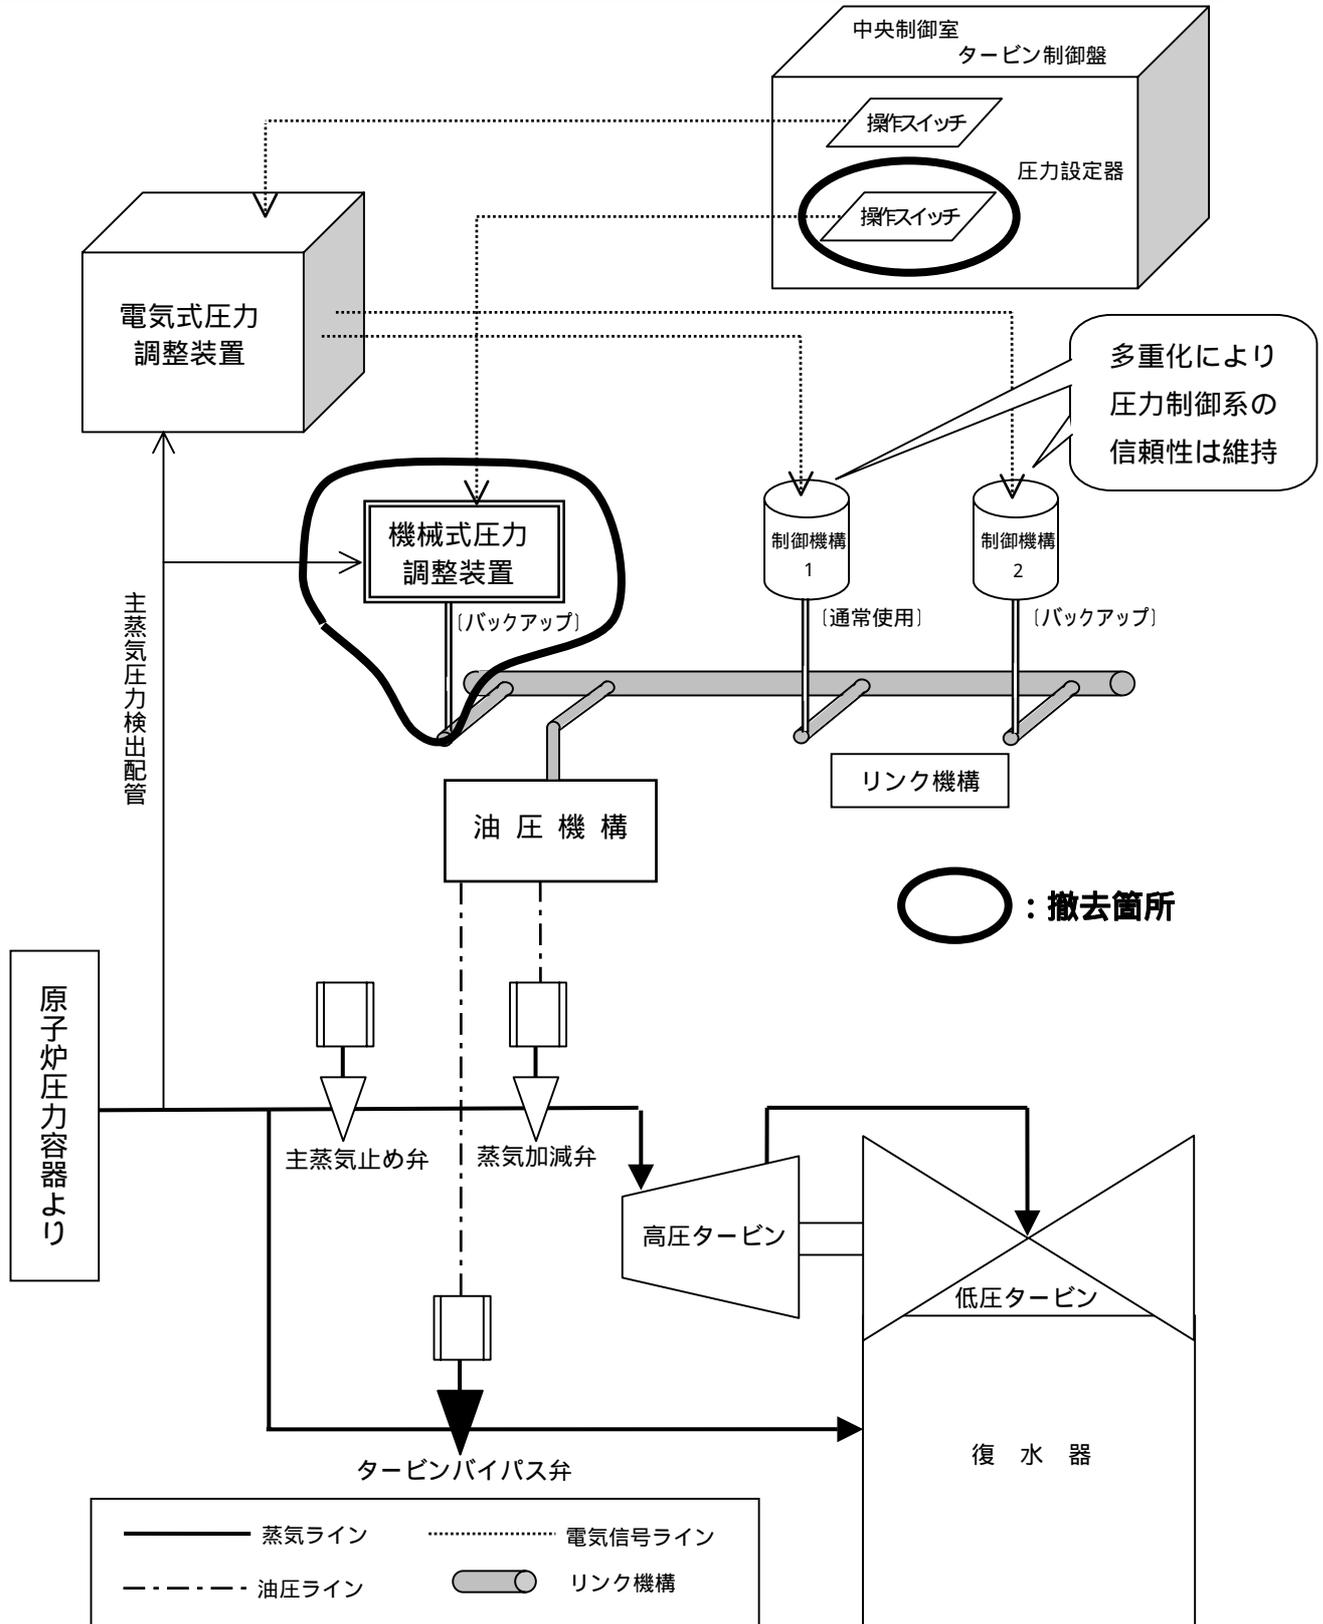
タービン機械式圧力調整装置撤去工事

3系統あるタービンの圧力調整装置については、電気式圧力調整装置2系統（通常使用1系統、バックアップ1系統）により十分な信頼性が確保されていることから、電気式圧力調整装置2系統のバックアップとなっている機械式圧力調整装置を撤去しました。

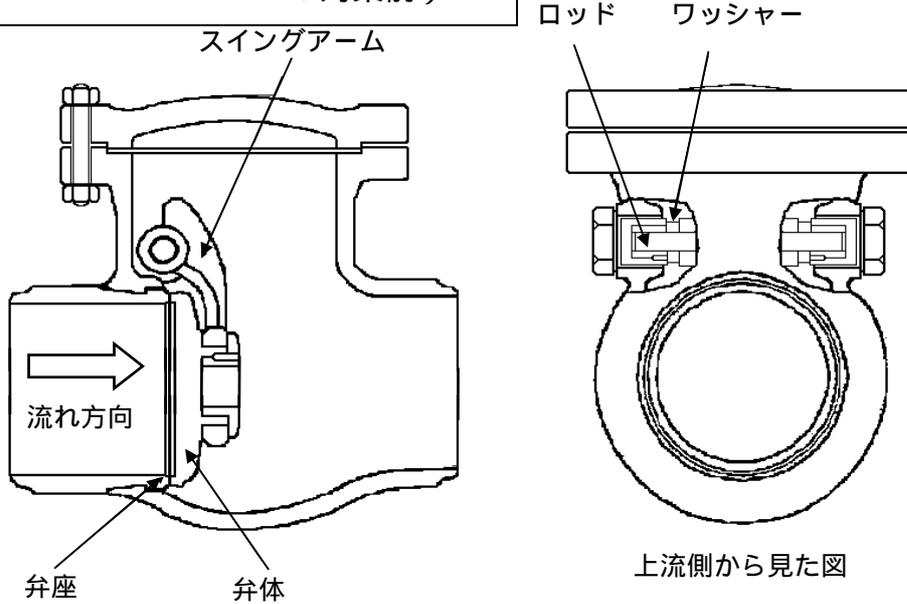
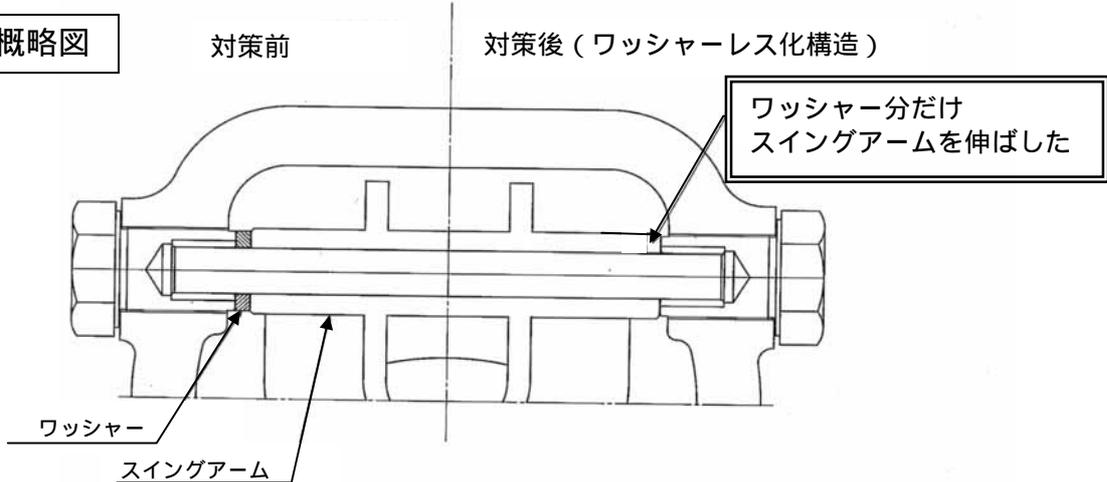
主給水逆止弁他取替工事

前回定期検査中に確認された主給水逆止弁等のワッシャーの脱落事象に鑑み、主給水逆止弁4台、給水ポンプ出口逆止弁3台をワッシャーのない構造の弁体に取り替えました。

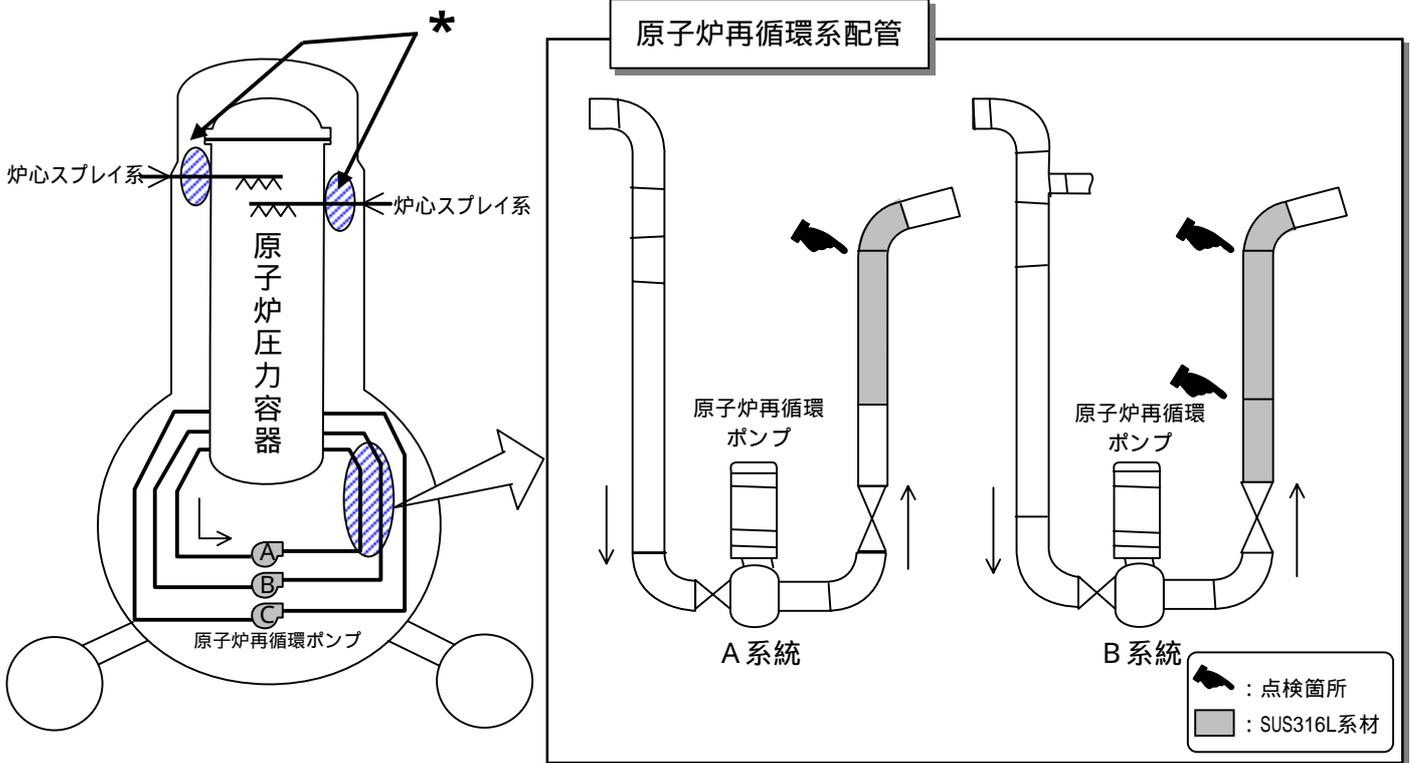
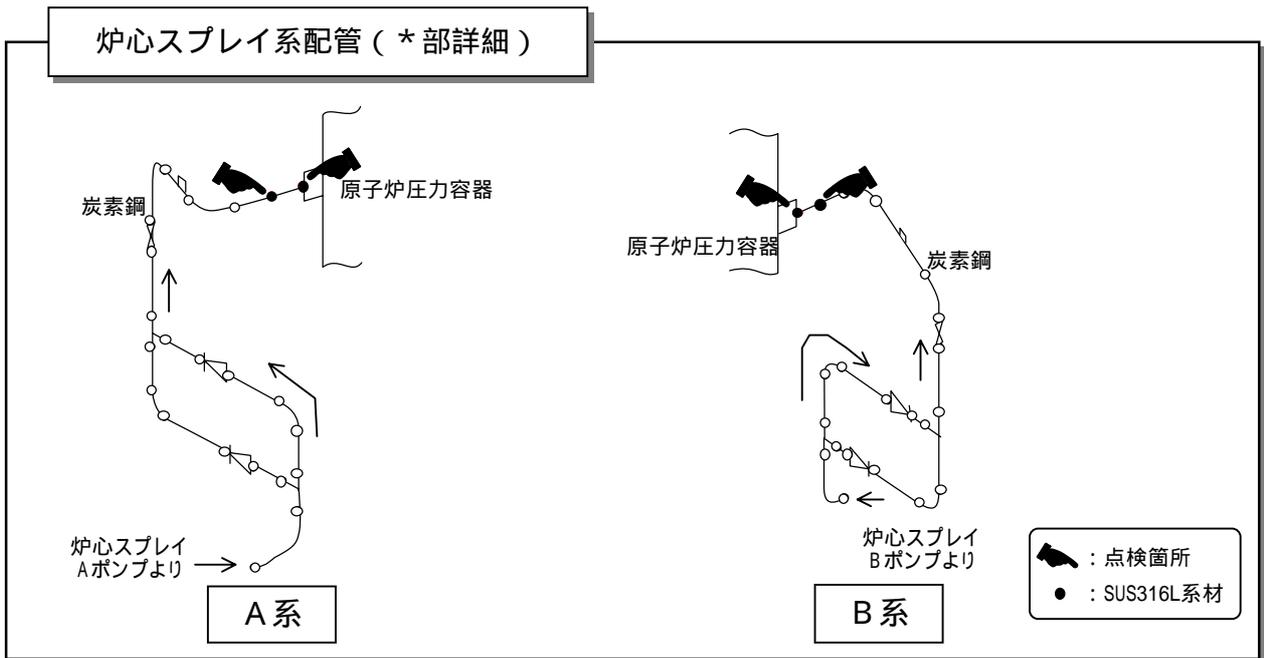
原子炉再循環系等配管点検工事

国内プラントにおいて、SUS316L系（ステンレス）材を用いた原子炉再循環系配管の溶接継手部にひび割れが確認された事例に鑑み、原子炉冷却材圧力バウンダリのうち、SUS316L系材を用いた原子炉再循環系配管等の溶接継手部（7箇所）について、超音波探傷検査を実施し、当該箇所異常がないことを確認しました。

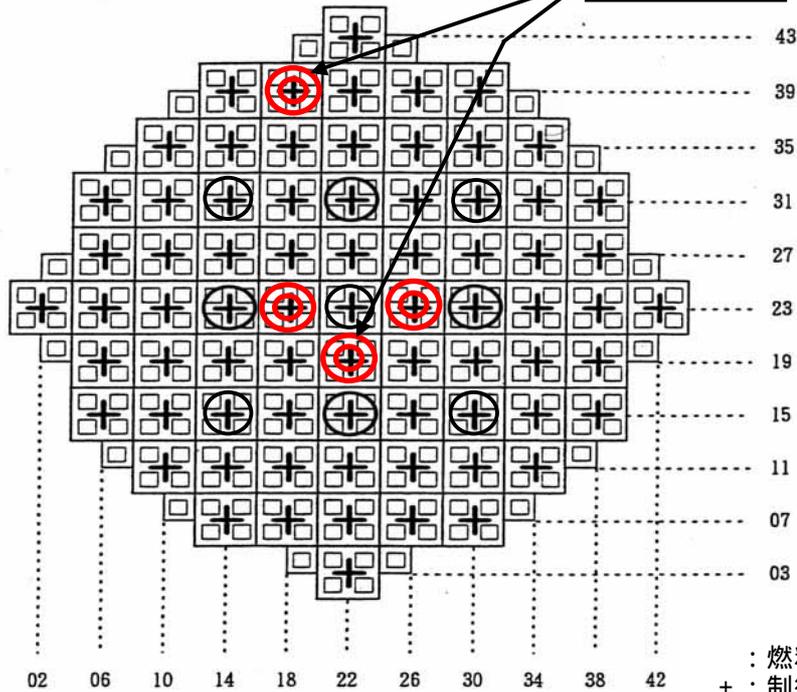
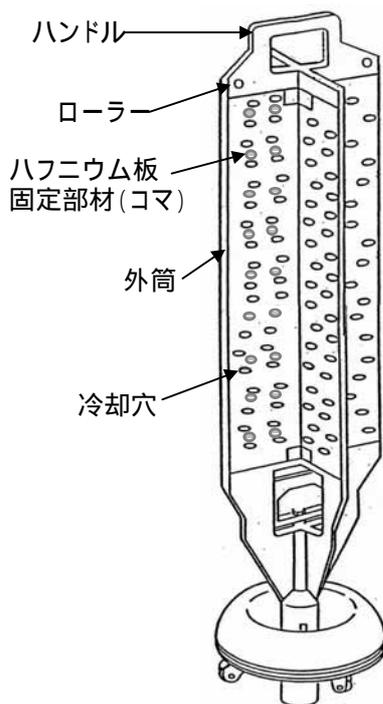
制御棒点検工事

第28回定期検査において、第27回定期検査で取り替えた5本の新型制御棒に応力腐食割れによるものと推定されるひび割れが確認されたため、新たに取り替える予定であった4本は、原子炉停止時のみ炉心に挿入される停止用(制御用に比べ照射量は大幅に少ない)として装荷しました。

なお、研究施設での照射後試験等の結果、ひび割れは、溶接による残留応力、中性子照射による結晶粒界のクロム濃度の低下、シース(ステンレス材)の隙間部による腐食環境にあったことなどから発生した応力腐食割れであることを確認しました。また、ひび割れの進展性や部品脱落の可能性を評価した結果、継続使用しても健全性が損われることはなく、制御棒の炉心への挿入性に問題のないことを確認しました。

前回定期検査において、制御用として装荷されているハフニウム板型の新型制御棒5本にひび割れが確認された事象に鑑み、前回定期検査時に停止用として装荷した新型制御棒4本のうち2本について外観点検を実施し、異常がないことを確認しました。

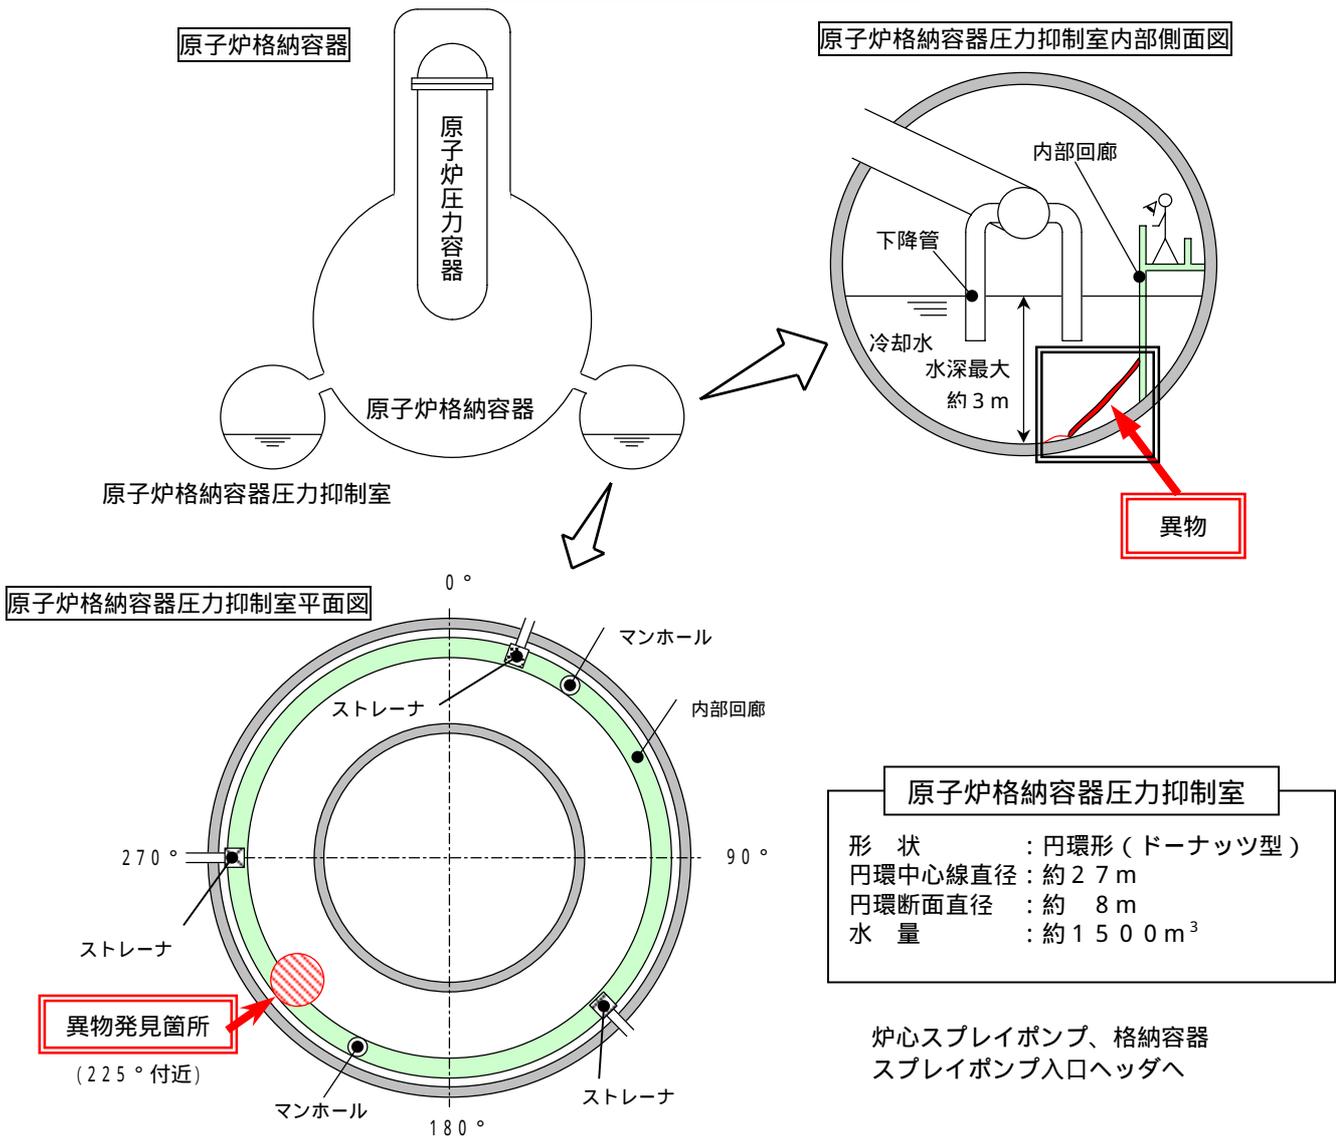
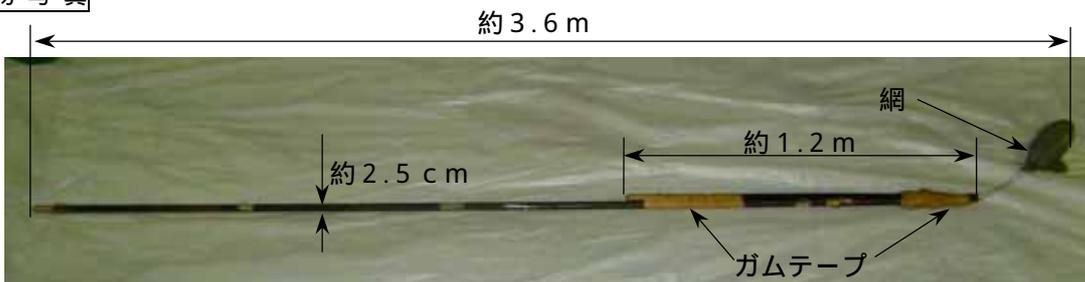
原子炉格納容器圧力抑制室点検工事

圧力抑制室は、第18回定期検査(昭和63年10月~平成元年3月)期間中にプールの水を抜いて内部塗装等を実施した際、作業終了後に異物や物品等の置き忘れがないことを確認しており、この物品は、それ以降に圧力抑制室の立入り用マンホールから持ち込まれたものと推定されます。

なお、この物品は形状、大きさ等からプラントへ影響を与えるものではなく、これまでのプール水を用いたECCS定期試験(1回/月)の結果においても異常は認められていません。

国内プラントにおいて、原子炉格納容器圧力抑制室内に異物が発見された事象に鑑み、原子炉格納容器圧力抑制室内のプール内に水中照明を入れ目視点検するとともに、水中カメラによる点検を行いました。その結果、棒状の物体を確認し、回収したところ、先端に網を取り付けた外径約2.5 cm、全長約3.6 mの金属製の棒1本であることが確認されました。(9月24日発表済)

異物 (金属製の棒に網を取付けたもの)

対策として、物品持込み等の台帳管理の徹底を図るとともに、圧力抑制室での作業終了時には、プール内に水中照明を入れ、物品等が混入していないことを確認することとしました。また、圧力抑制室内への物品等の落下が発生した場合は、速やかに作業担当部署に報告すること等を所内規則に反映しました。

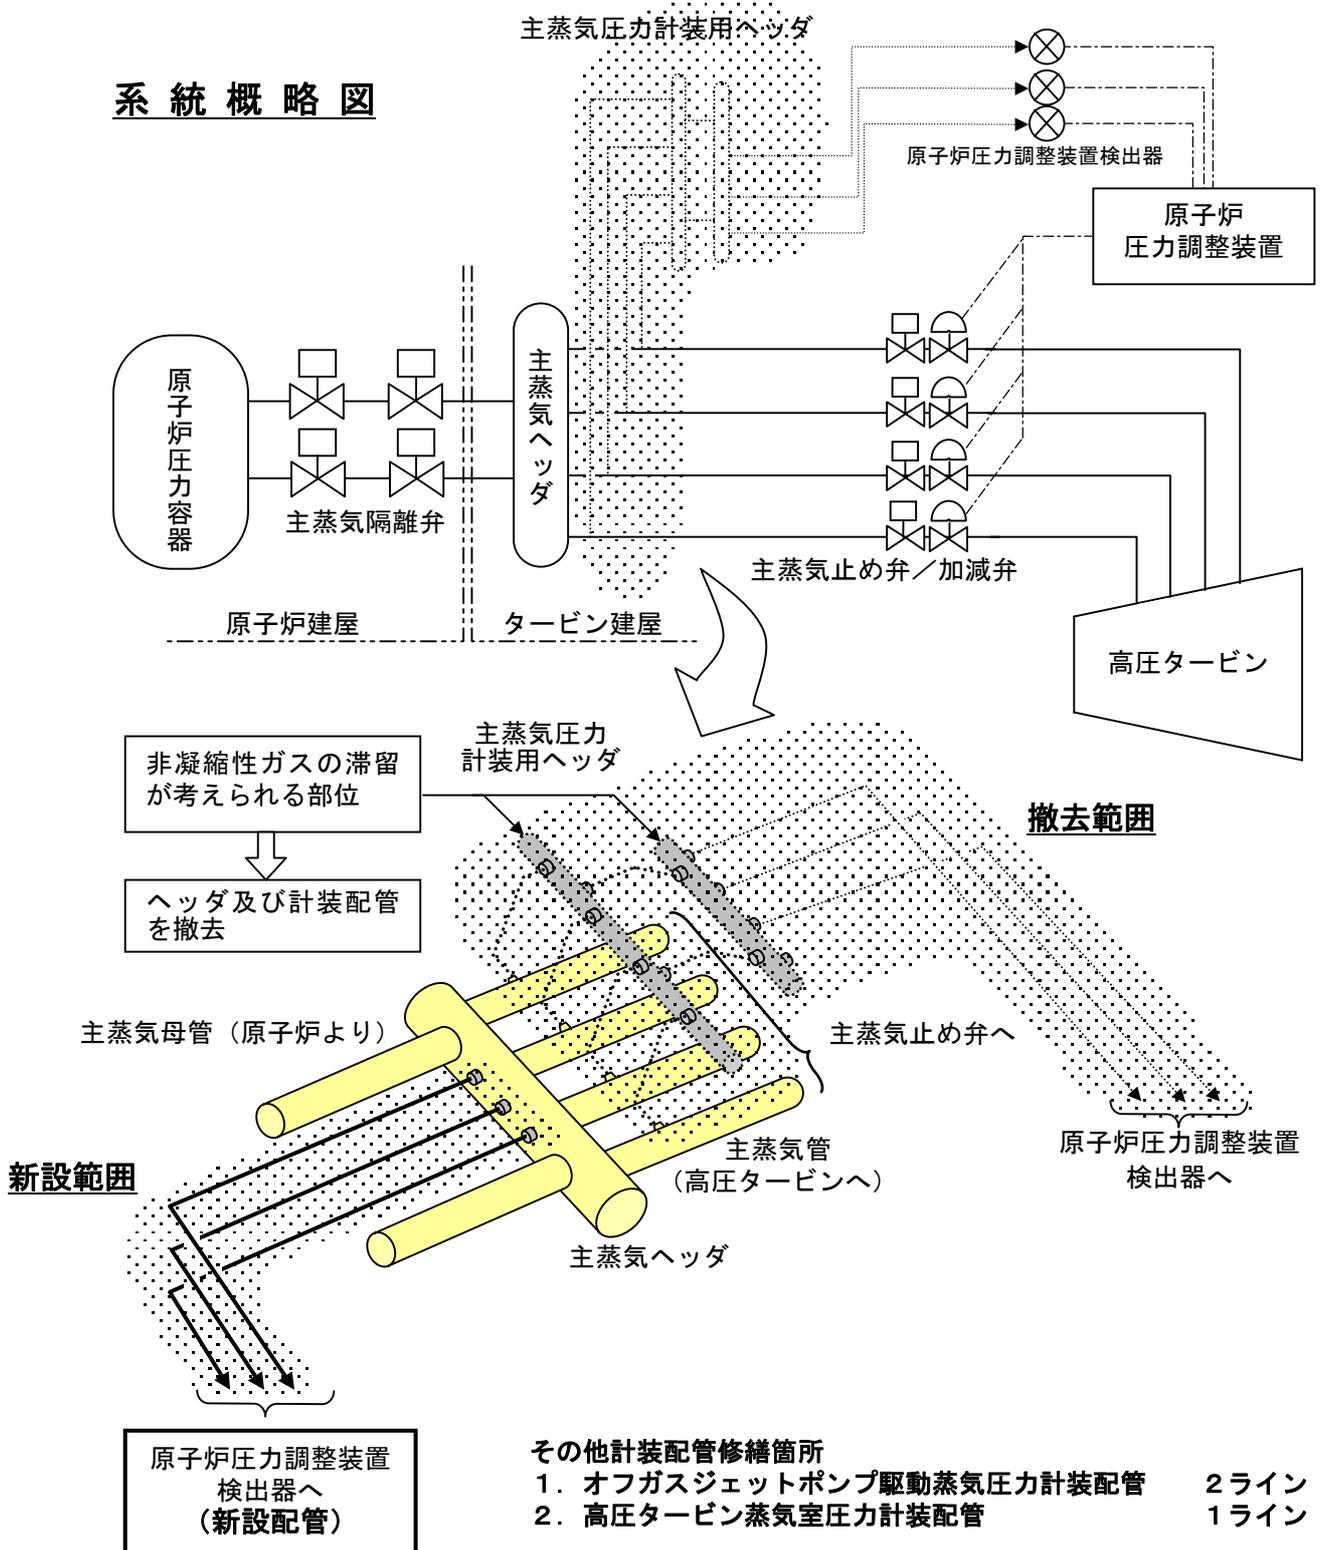
主蒸気圧力計他計装配管修繕工事

国内プラントにおいて、配管の一部に滞留していた非凝縮性ガス（水素、酸素）が、高温の蒸気により急速に燃焼し配管を破断させた事象に鑑み、非凝縮性ガスが滞留する可能性がある計装配管について、ガスが滞留しない構造に変更しました。

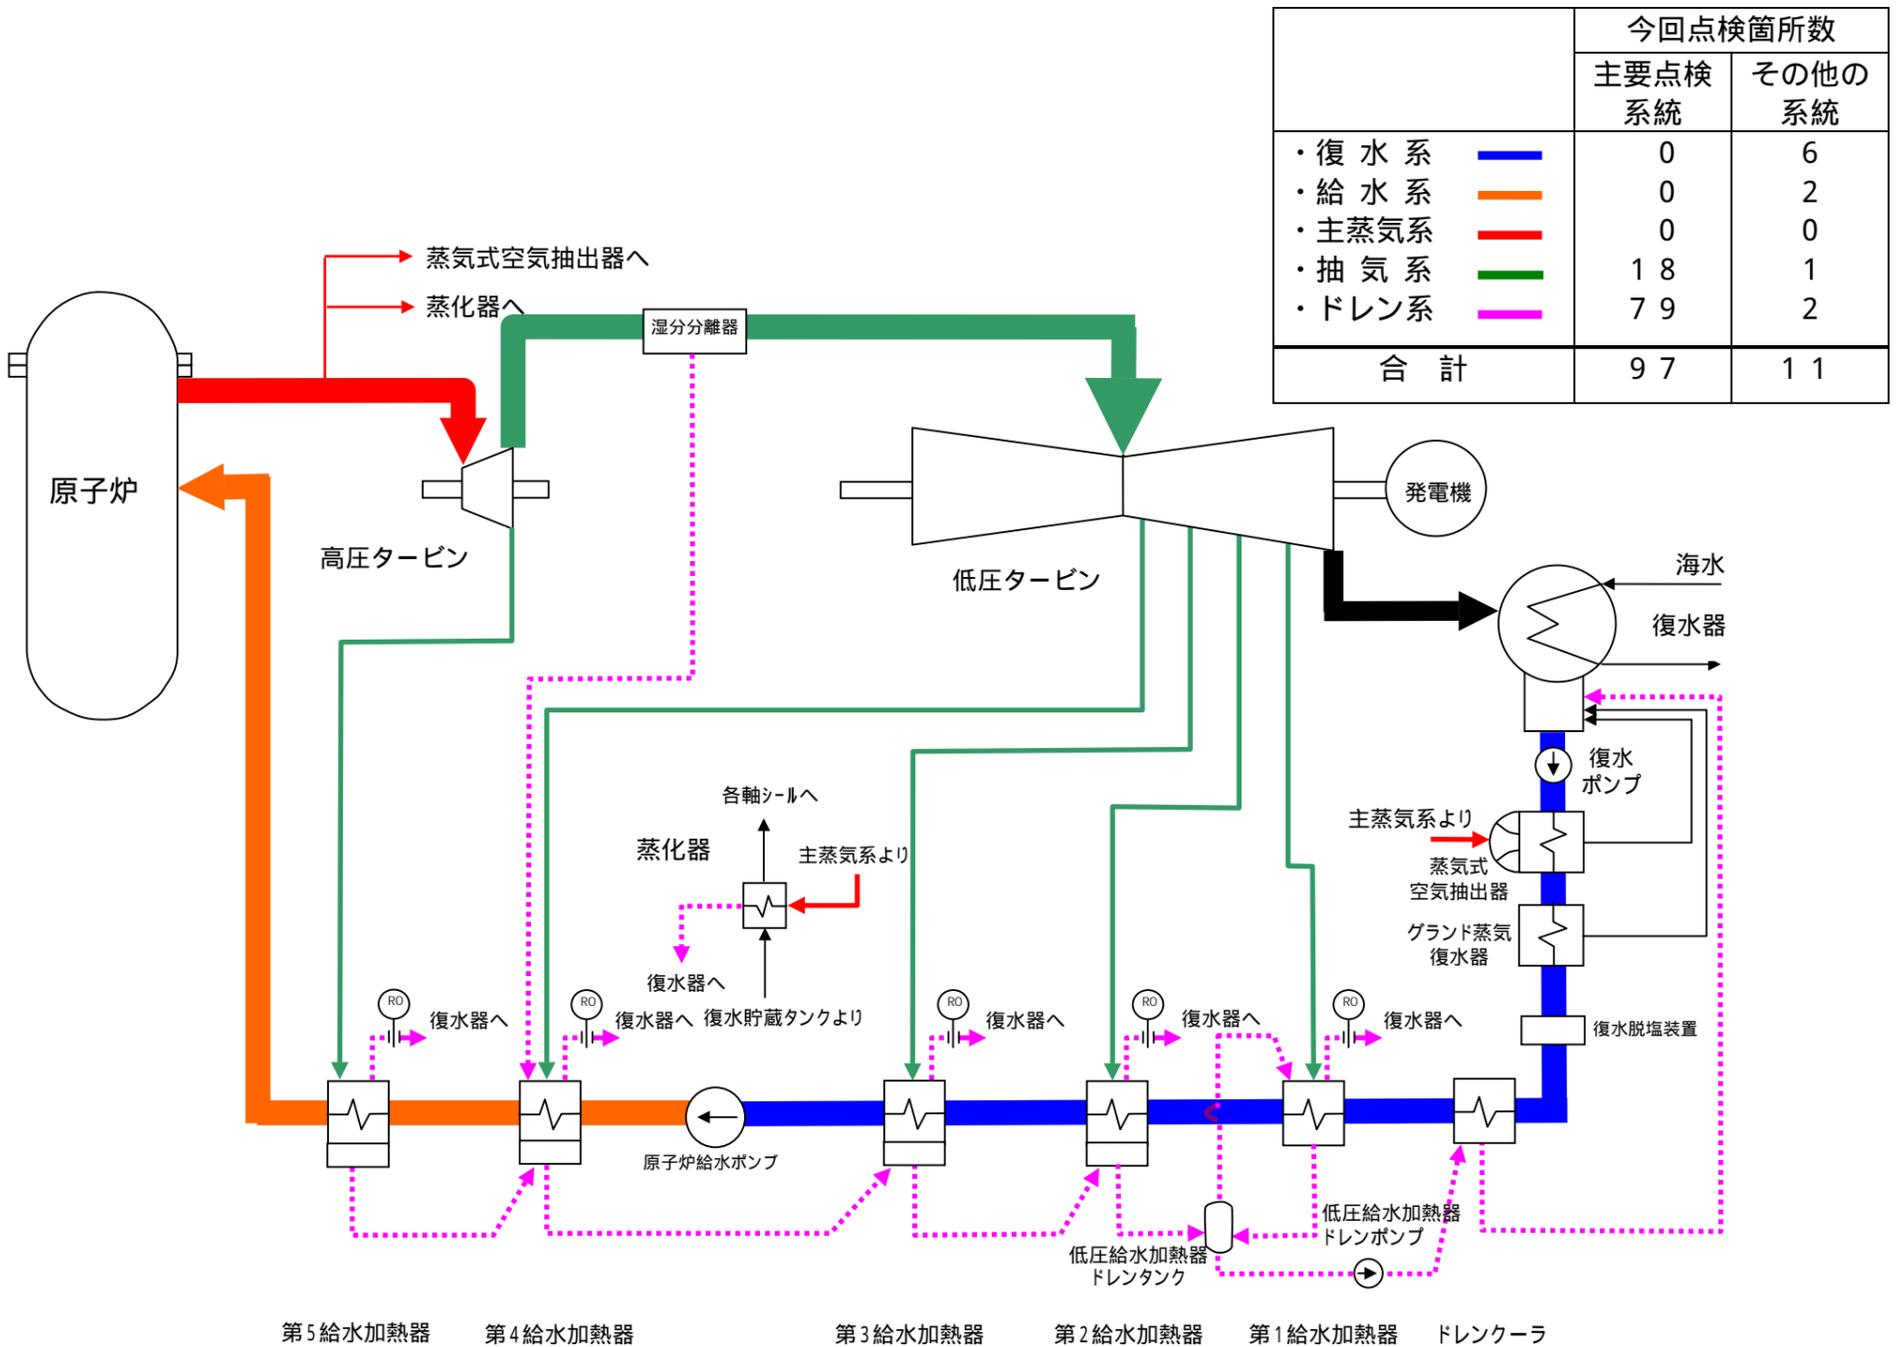
配管の肉厚検査について

国内プラントにおいて2次系配管が減肉し破損した事故に鑑み、復水系統にある流量オリフィス下流部などの配管108箇所について、超音波検査(肉厚測定)を行い、全て必要最小肉厚以上であることを確認しました。

また、配管が必要最小肉厚以下となるまでの時間を評価した結果、最短のもので11年でした。

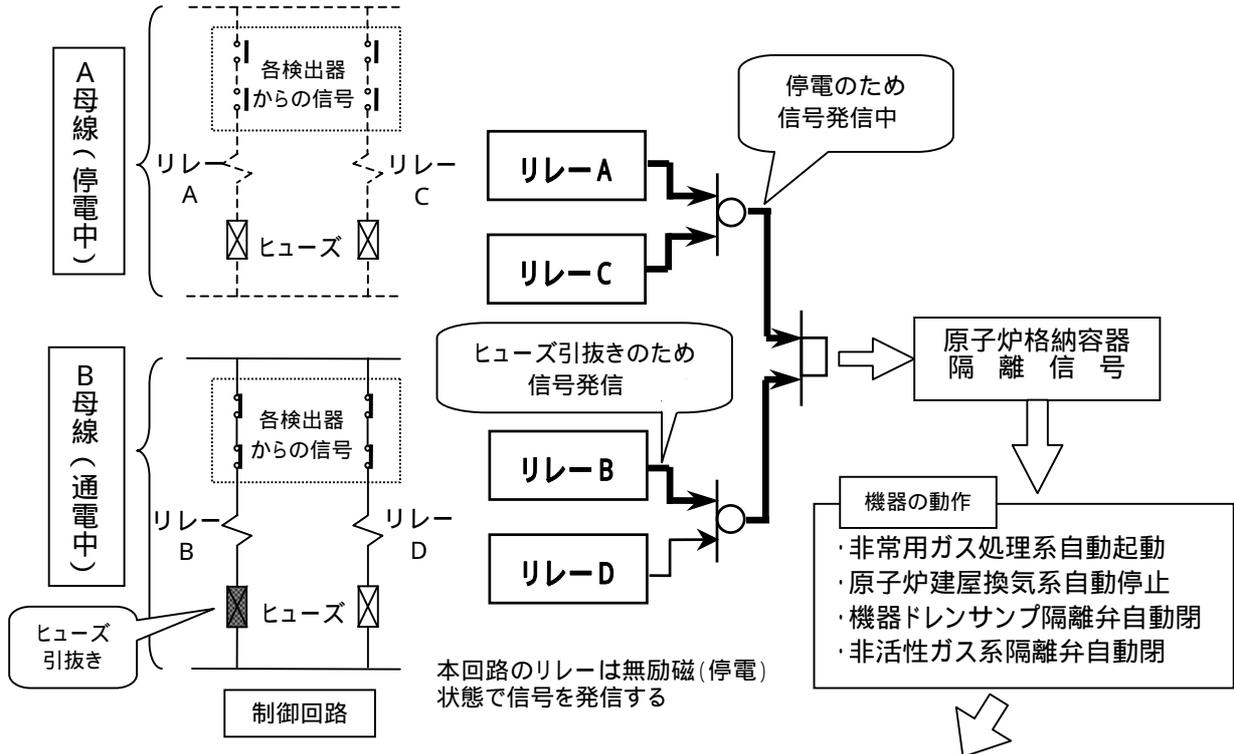
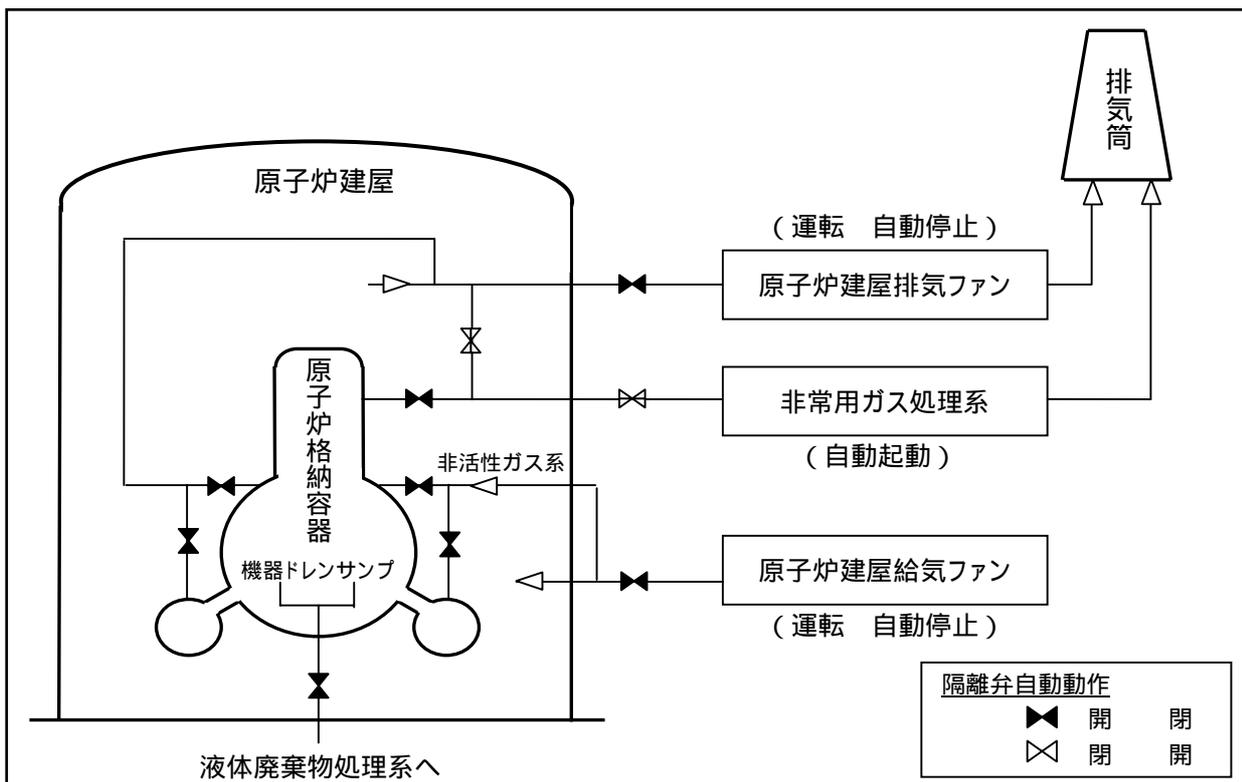
原子炉格納容器隔離信号の発信について

原因調査の結果、通電状態にある制御回路のヒューズ交換作業を計画し、ヒューズを引抜いたため、当該回路のリレー³が無励磁(停電)となって、原子炉格納容器隔離信号が発信していたことがわかりました。

10月7日、中央制御室にある制御盤内のヒューズ交換作業において、原子炉格納容器隔離系の通電状態にある制御回路のヒューズを引抜いたため、原子炉格納容器隔離信号が発信し、非常用ガス処理系の自動起動等が発生しました。非常用ガス処理系の自動起動等による機器等への影響がないことを確認し、同日中に通常状態に復旧しました。

対策として、ヒューズ交換は原則として制御回路が停電状態で行うこととし、ヒューズ交換作業において系統機器などの隔離措置が必要となる場合については、措置内容について関係者との事前協議を確実にすることとしました。

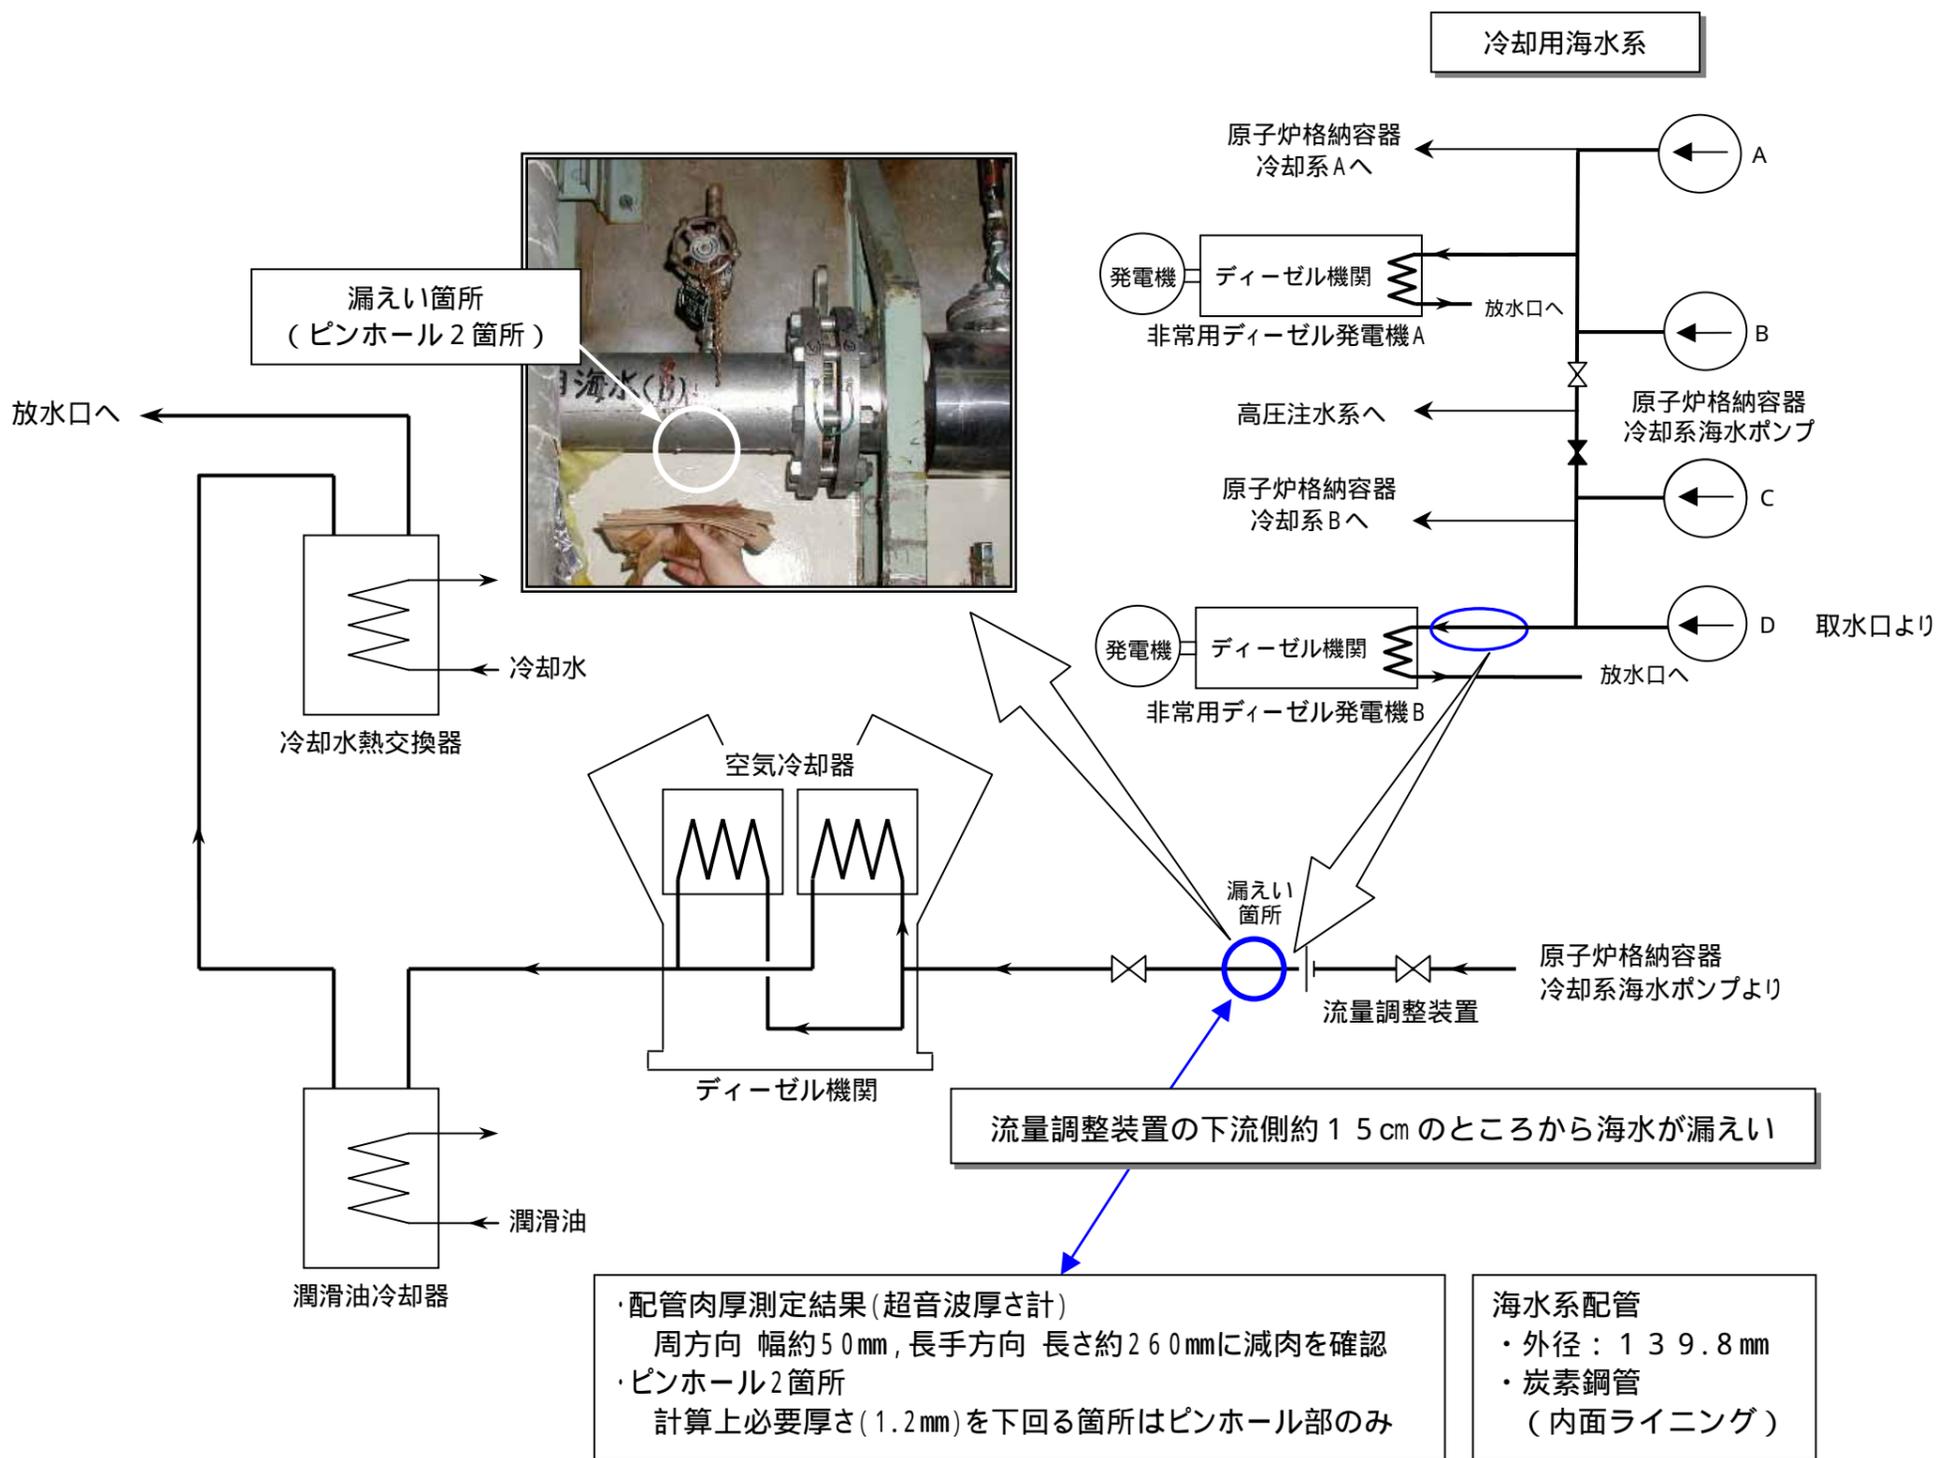
非常用ディーゼル発電機 B 号機 機関冷却用海水配管からの漏えいについて

調査の結果、漏えい箇所は機関入口側に設置されている流量調整装置(オリフィス)下流側の配管で、ピンホール2箇所とその周囲に減肉が確認されました。

10月11日、原子炉格納容器冷却系海水ポンプを運転していたところ、非常用ディーゼル発電機 B 号機室内で、機関冷却用海水配管から海水が漏えいしているのを確認したため、原子炉格納容器冷却系海水ポンプを停止し、当該配管からの海水漏えいはなくなりました。調査の結果、ピンホール 2 箇所とその周囲に減肉が確認されたため当該部位の配管を取り替えました。

なお、念のためもう 1 台の非常用ディーゼル発電機 (A 号機) の類似箇所について検査しましたが、異常は認められませんでした。

このため、漏えい部について、10月12日に接着剤(ペロメタル)による補修を行いました。その後、10月15日に漏えい部を含む配管を取り替えました。
