敦賀発電所2号機 第14回定期検査の状況について
(蒸気発生器伝熱管の渦流探傷検査結果並びに原因と対策)

敦賀発電所2号機(加圧水型軽水炉:定格電気出力116万キロワット)は、平成16年12月15日からの第14回定期検査において、4台ある蒸気発生器の伝熱管全数(既施栓管4本を除く13,524本)の健全性を確認するため、検出精度を向上させたマルチコイル型(インテリジェント)ECT^{*1}による渦流探傷検査(ECT)を実施しました。

敦賀発電所 2号機 蒸気発生器伝熱管減肉指示確認箇所

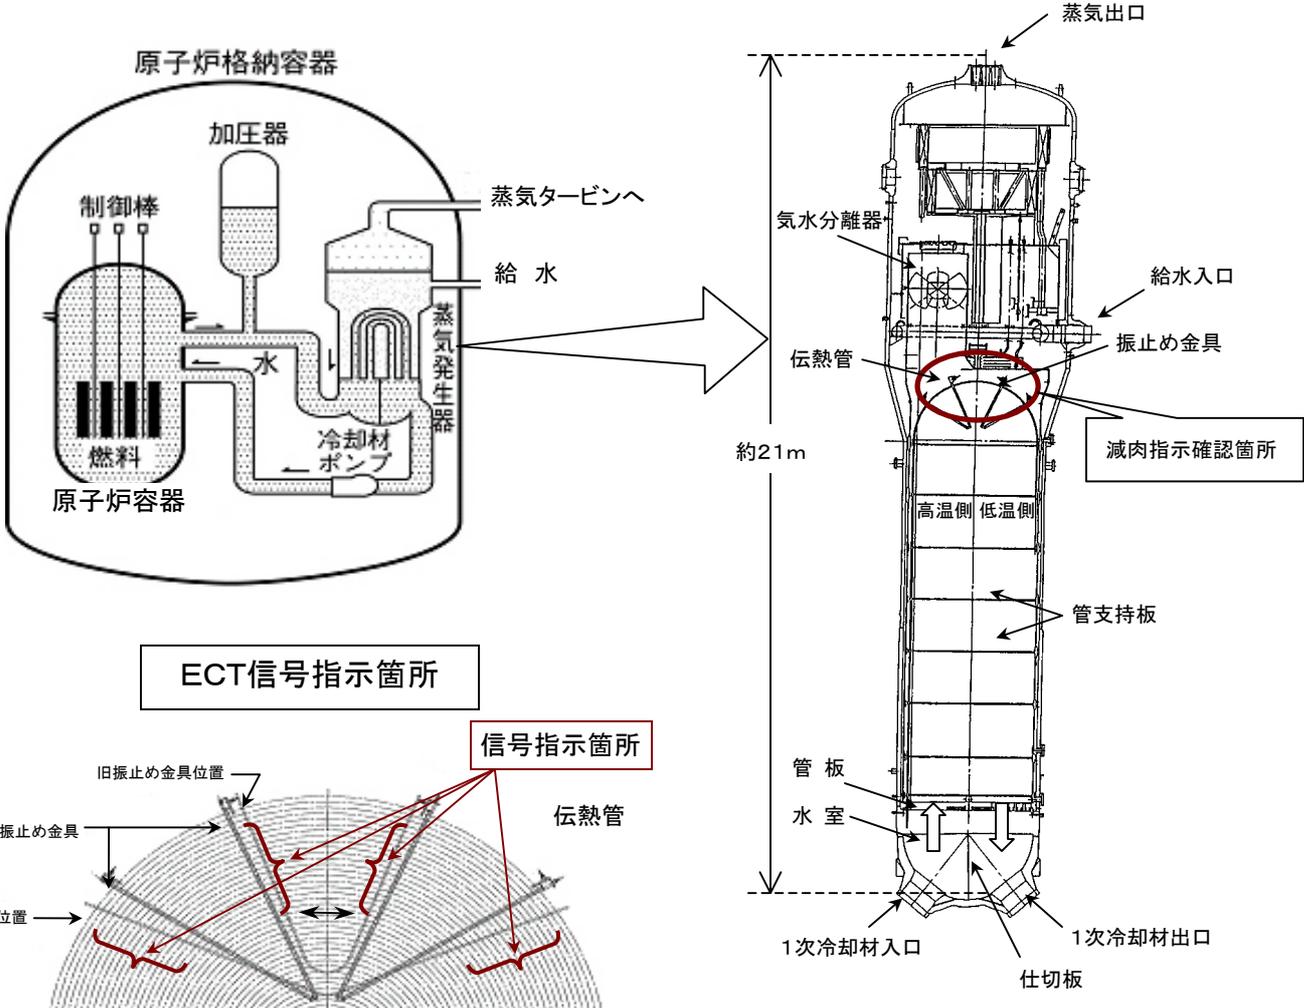
- (1) 有意な信号指示は、伝熱管外表面からの減肉で、平成2年まで旧振止め金具^{*3}が取り付けられていた位置に確認され、新しい振止め金具が取り付けられている位置には確認されませんでした。
- (2) 有意な信号指示が認められた部位について、従来型ECT(DF-ECT^{*4})による検査を行い、過去の検査結果(平成2年の旧振止め金具取り外し直後の検査結果と、前回定期検査時の検査結果)と信号を比較したところ、信号レベルに経年変化はなく、進展がないことを確認しました。

以上のことから、今回認められた有意な信号指示は、過去に発生した旧振止め金具が取り付けられていた位置の伝熱管表面の減肉であると推定しました。

伝熱管外径：約 22.2mm
 " 厚さ：約 1.3mm
 " 材質：インコネル T600
 (特殊熱処理材)

対策として、これらの伝熱管475本については、機械式栓をし、使用しないこととします。

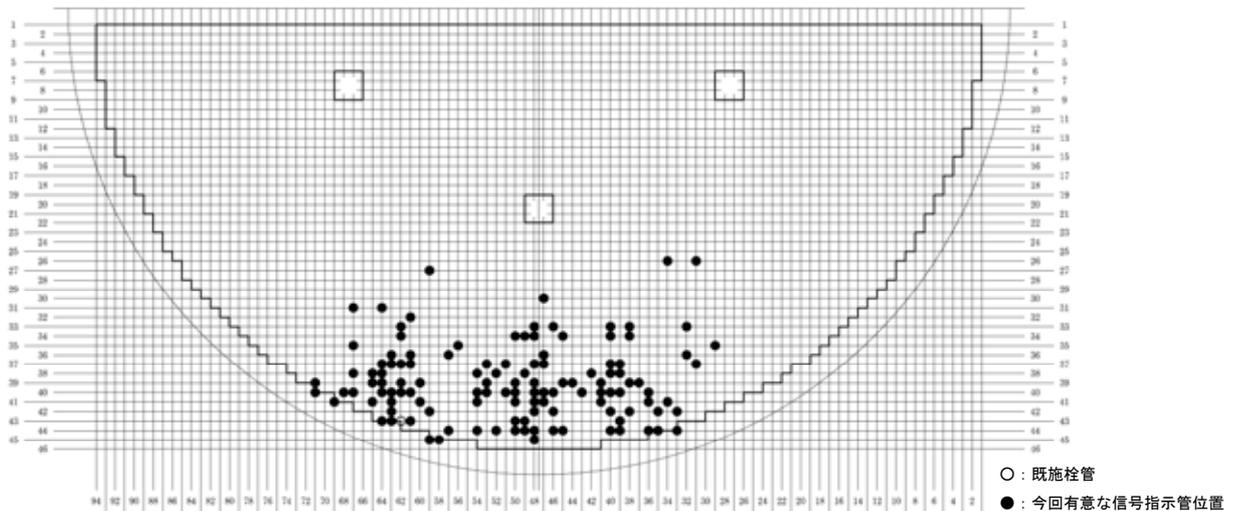
E C T信号指示位置図(例)

A—蒸気発生器E C Tによる有意な信号指示のある管位置図(高温側を上部から見た図)
(B、C、D—蒸気発生器についても、ほぼ同様の位置で有意な信号指示管が認められた)
