## 敦賀発電所 2 号機の原子炉手動停止について (原子炉格納容器内床面等でのホウ酸の発見の原因と対策)

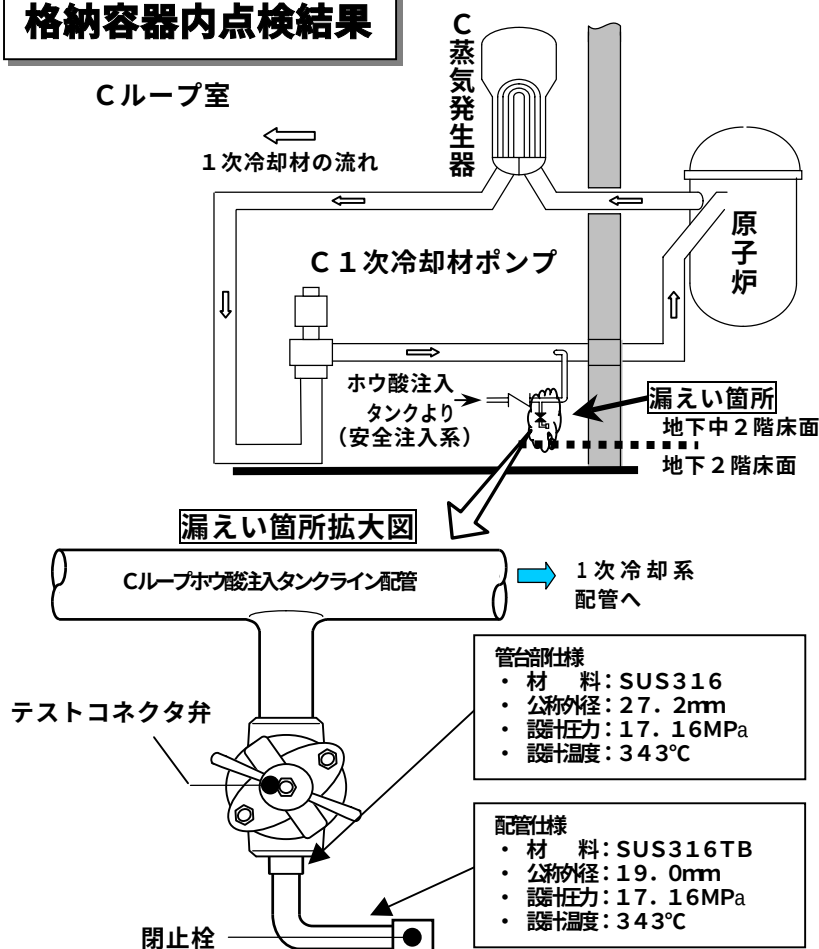
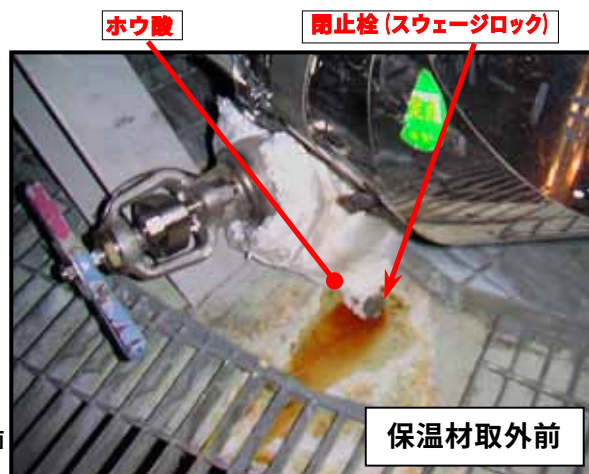
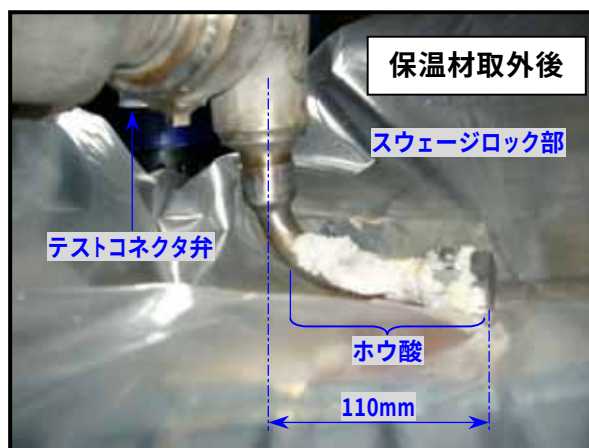
## 格納容器内点検結果

格納容器内点検の結果、漏えいの痕跡（ホウ酸）が見られた H 鋼の真上にあるホウ酸注入系統<sup>\*1</sup>のテストコネクタ弁<sup>\*2</sup>（閉止状態）下流に取り付けられている閉止栓（スウェージロック）付近に、ホウ酸の析出が認められました。

- ・当該箇所の保温材を取り外し、外観点検を行った結果、閉止栓から約 11 cm の範囲にホウ酸の析出が認められました。
- ・ホウ酸注入タンク系統配管との接続部から閉止栓までの範囲について浸透探傷検査を行い、指示模様がないことを確認しました。

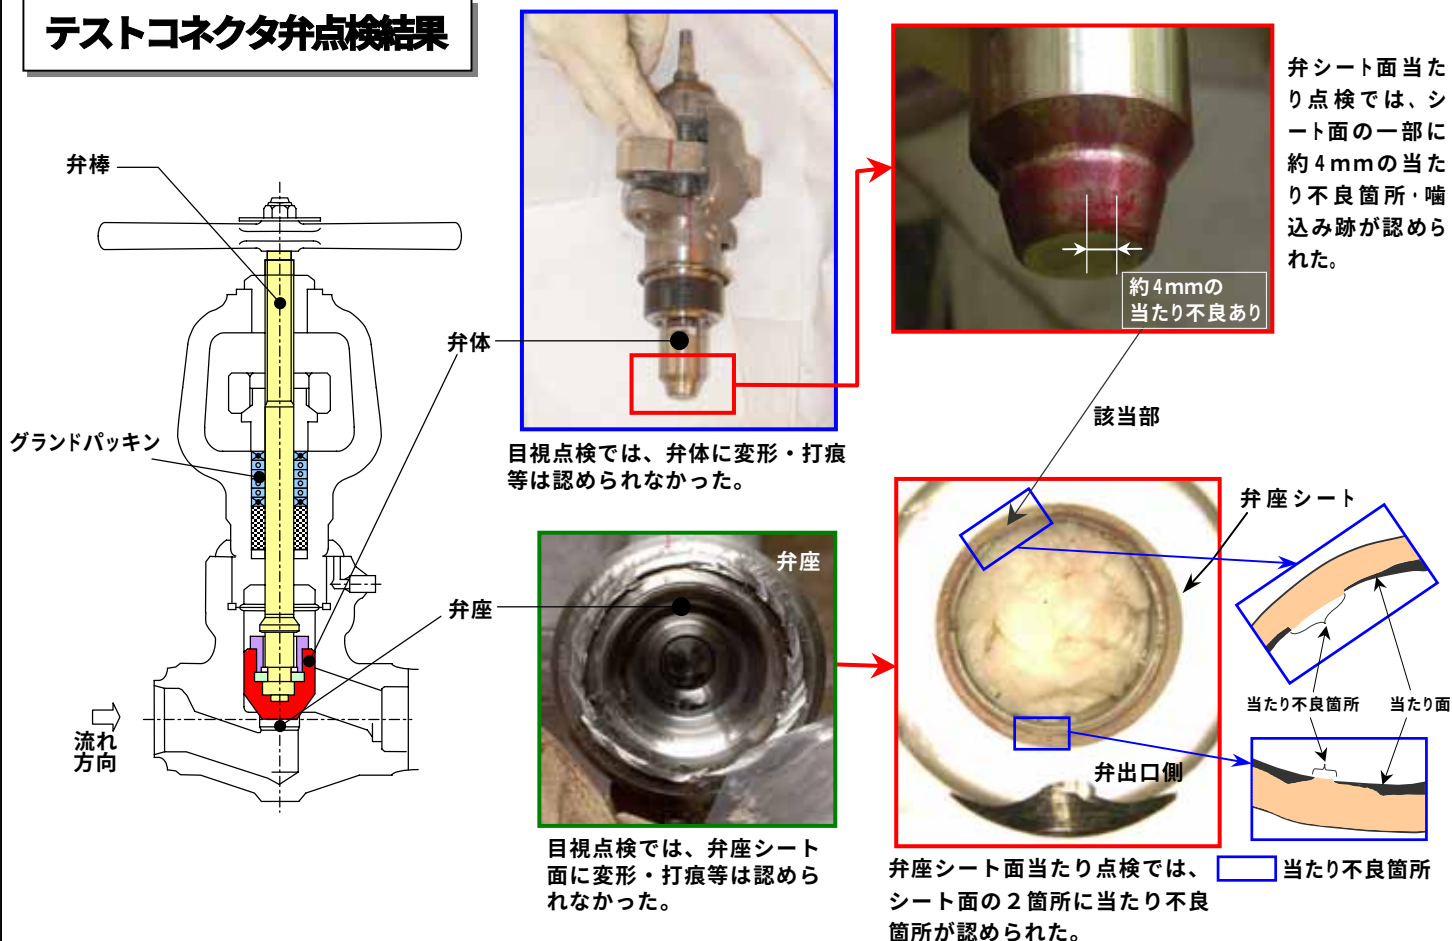
## テストコネクタ弁点検結果

- (1) 弁の閉止状態
  - ・弁ハンドルは、規定の締付けトルク以上で締付けられていることを確認しました。
- (2) 構成部品の状態
  - ・弁体と弁座の接触面（シート面）を観察した結果、弁体側の 1 箇所で異物の噛込み跡とシート面の当たり不良が見られ、この箇所に接触する弁座側のシート面にも当たり不良が見られました。この他、弁座側のシート面の 1 箇所に当たり不良が見られました。
  - ・その他の構成部品（弁、弁棒、グランドパッキン等）に損傷等の異常は認められず、適正に取り付けられていることを確認しました。
- (3) 点検・操作履歴
  - ・当該弁の操作実績から、前回（第 14 回）定期検査においてグランドパッキンを取替えるまで、運転開始以降、弁操作が行われていないことを確認しました。また、閉止栓の操作も、運転開始以降、行われていないことを確認しました。
  - ・グランドパッキンの取替えは、当該弁内に水がある状態で弁を全開にして行ったことを確認しました。

- ・弁より下流の配管および閉止栓を新品に取替えます。
- ・弁の弁体および弁座の手入れを行います(調査過程で実施済み)。
- ・閉止栓について締付け確認を徹底することなどの留意点や、弁を開状態としてグランドパッキンを交換する際には、弁を閉じる前に十分水を流してクラッドの噛込みを防止するなどの留意点を所内規程に反映します。

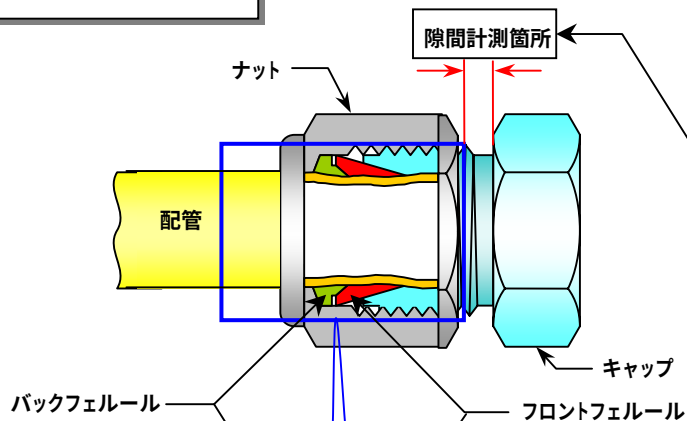
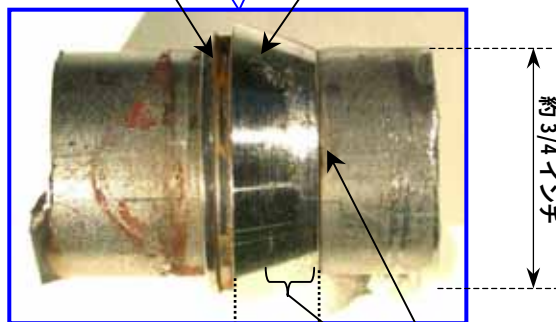
### ①締付け不足

- ・閉止栓のナットとキャップの間の隙間を測定した結果、隙間は3.4mmでメーカー指定値(3.2mm以下)<sup>\*3</sup>より広いことがわかりました。

- ・締付け状態を示す隙間が若干広がったこと等から、建設時に閉止栓を取り付けた後、運転開始前までに閉止栓を緩め再度締付けたが、締付けが不足していたものと推定されました。
- ・この状態で、前回定期検査時に当該弁のグランドパッキンを取り替えた際に、弁のシート部に1次冷却水中のクラッドが噛込み、シート漏れが発生しました。
- ・これにより、1次冷却水が当該弁の下流側(閉止栓側)に流れ込み、締付けが不足していた閉止栓からわずかながら漏れたものと推定されました。

隙間の計測結果は 3.4 mmであり、適切な締付状態に対して、やや広めの隙間となっていた。

締付け不良を模擬した再現試験 (隙間 3.4 mm) で漏えいを確認した。

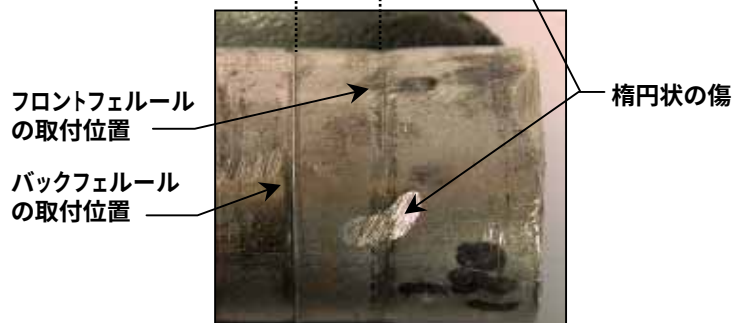
### ②配管表面に楕円状の傷

配管表面（フロントフェルール取付位置）に傷を確認した。

フェールの喰い込み深さより、締付けは適正であったと推定。フェールの喰い込みが薄く、漏えい経路となっている可能性がある。

楕円状の傷を模擬した再現試験では、漏えいは確認されなかった。

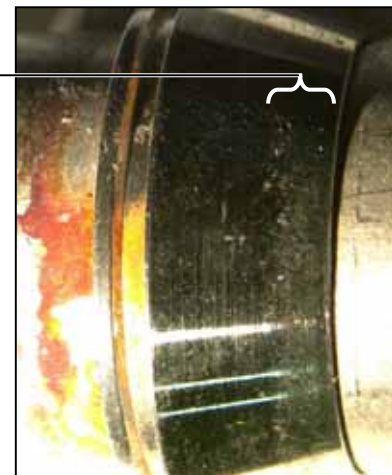
〔フロントフェルール拡大写真〕

フロントフェールの表面に擦り痕を確認した。

拡大鏡等にて点検した結果、シール面を横切る傷はなかった。

表面に傷を模擬した再現試験では、漏えいは確認されなかった。
