平成17年 7月13日
日本原子力発電株式会社

東海第二発電所 第21回定期検査の状況について
(シュラウドサポート部の縦溶接線のひび割れに係る健全性評価書の提出)

炉心シュラウド等の健全性評価について

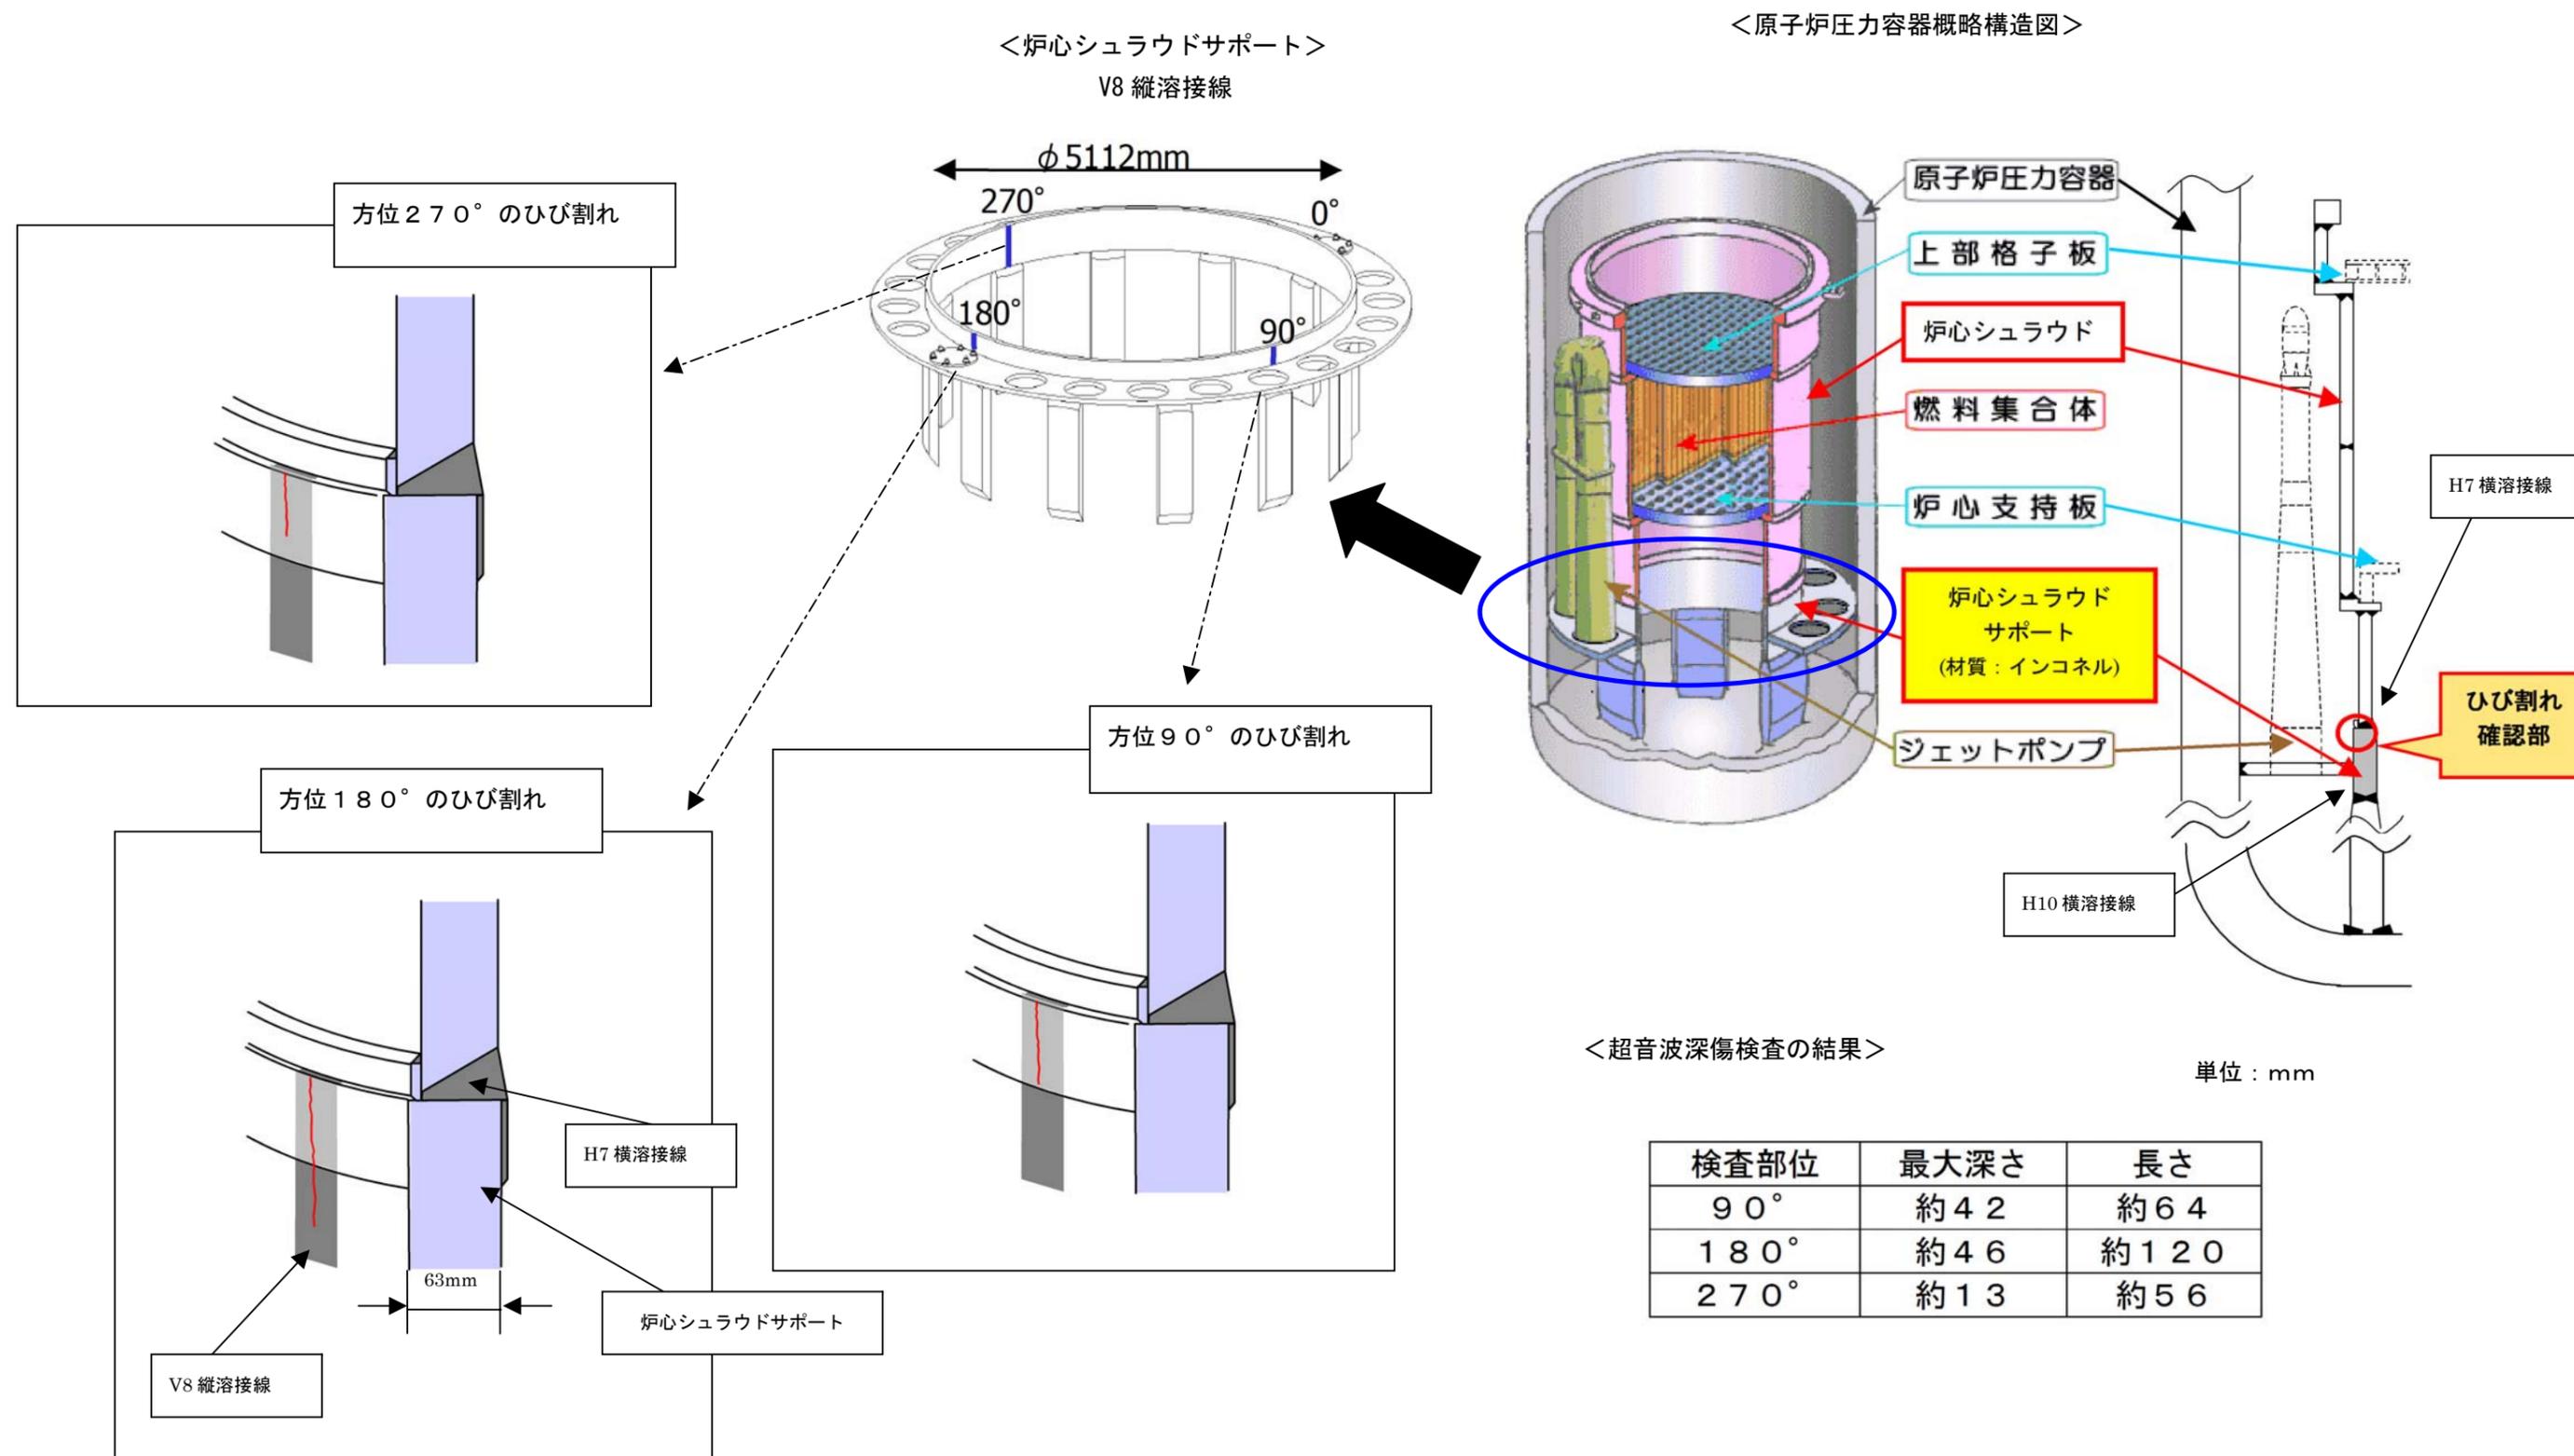
炉心シュラウドのサポート部ひび割れ状況

炉心シュラウドのサポート部外面でひび割れの認められた縦溶接線3箇所（90°，180°，270°方向）について、超音波探傷検査を行った結果、ひび割れは長さが最大で約120ミリメートル（縦溶接線長さ約550ミリメートル）、深さが最大で約4.6ミリメートル（サポート部の厚さ約6.3ミリメートル）であり、貫通はしていませんでした。

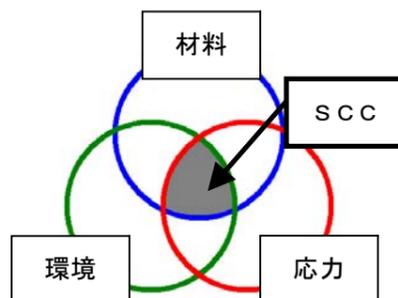
応力腐食割れは、金属そのものの材料因子、溶接による引張残留応力等の応力による因子、金属周りの環境因子が重なることで発生するとされている。

(材料) SCCに対して感受性のある溶接材料（インコネル182）であったこと。

(応力) 製造時の溶接残留応力等により、SCCを発生させる可能性のある引張応力が存在していた。

(環境) 溶存酸素濃度等から、当該部はSCCの発生環境にあった。

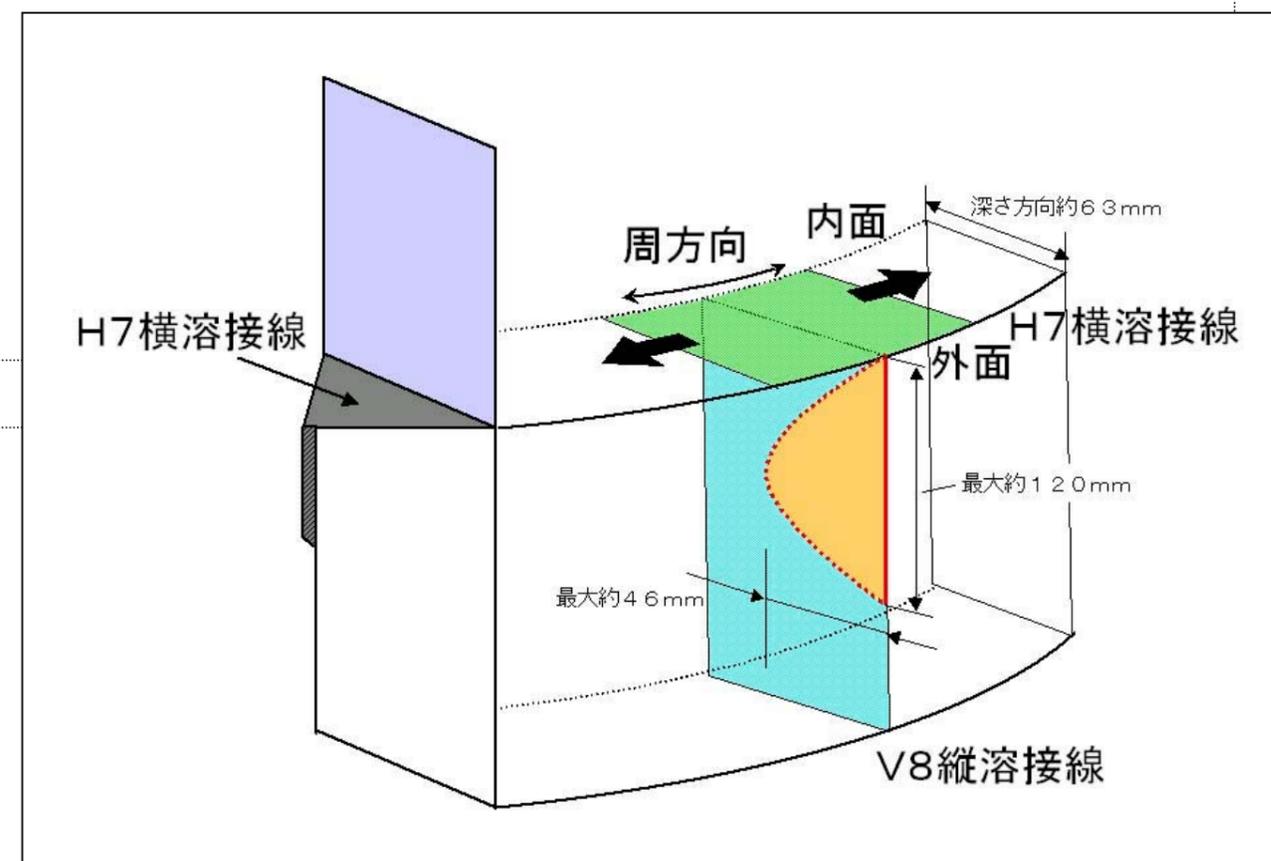
・ひび割れは、外面の縦溶接線（V8）の上部に確認され、また、内面までは貫通していなかったが、本評価においては、保守的に、ひび割れの認められなかった1箇所（0°方向）も含めて、縦溶接線（4本）の全体にわたり貫通していると設定した。

・横方向にひび割れは確認されなかったが、前項で設定した縦方向のひび割れが横溶接線（H7）に進展し、さらにこの溶接線に沿って周方向へ進展すると保守的に設定した。

サポート部の上下の横溶接線で地震時の荷重などを考慮しても十分な強度を維持できるため、縦方向のひび割れについては、構造健全性に及ぼす影響はないという評価となりました。また、横方向のひび割れについては、20年後においても炉心シユラウド等の健全性は維持されているという評価となった。

以上の結果を踏まえ、今後、維持規格に従って継続的に点検（今後3年、7年、10年を経過後の最初の定期事業者検査）を行います。
