平成17年8月5日  
日本原子力発電株式会社

## 東海第二発電所の調整運転開始について

当社、東海第二発電所（沸騰水型軽水炉、定格電気出力110万キロワット）は、平成17年4月23日から第21回定期検査を実施していましたが、所定の点検が終了したため、8月9日から定期検査の最終段階である調整運転を開始する予定です。

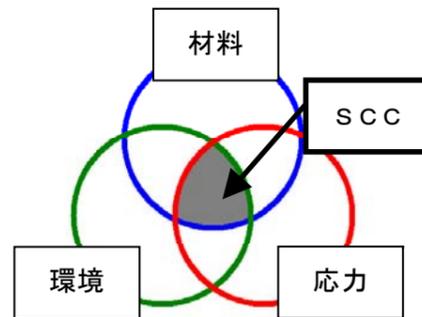
## 1. 炉心シュラウドのサポート部ひび割れ状況(超音波深傷検査の結果)

検査部位	最大深さ	長さ
90°	約42	約64
180°	約46	約120
270°	約13	約56

今回確認されたひび割れは、以下のことから応力腐食割れ(SCC)によるものと推定した。

(材料) SCCに対して感受性のある溶接材料(インコネル182)であったこと。

(応力) 製造時の溶接残留応力等により、SCCを発生させる可能性のある引張応力が存在していた。

(環境) 溶存酸素濃度等から、当該部はSCCの発生環境にあった。

以上の結果を踏まえ、今後、維持規格に従って継続的に点検(今後3年、7年、10年を経過後の最初の定期事業者検査)を実施する。

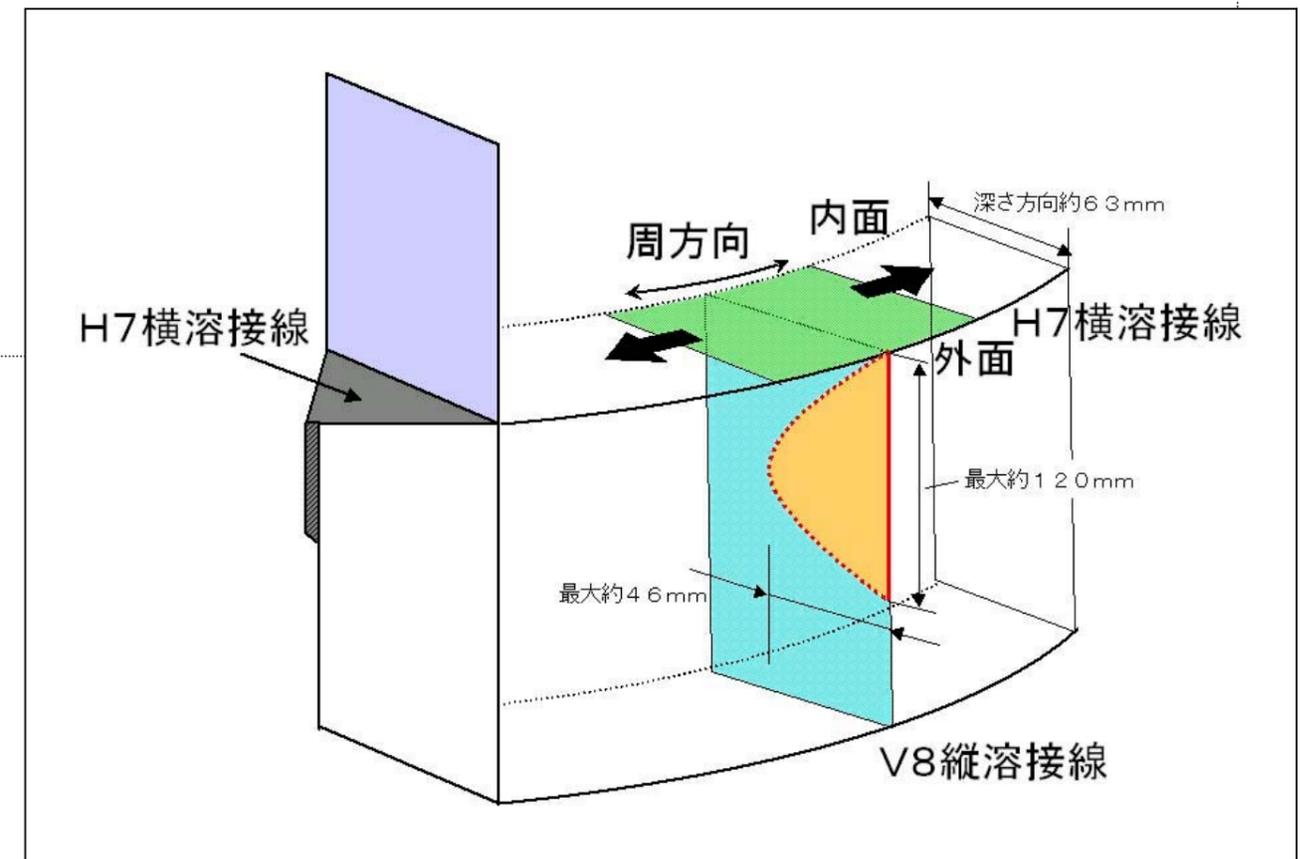
サポート部の上下の横溶接線で地震時の荷重などを考慮しても十分な強度を維持できるため、縦方向のひび割れについては、構造健全性に及ぼす影響はないという評価となった。また、横方向のひび割れについては、20年後においても炉心シュラウド等の健全性は維持されているという評価となった。

健全性評価は、ひび割れの大きさ・進展速度を保守的に設定して実施。

・ひび割れは、外面の縦溶接線(V8)の上部に確認され、また、内面までは貫通していなかったが、本評価においては、保守的に、ひび割れの認められなかった1箇所(0°方向)も含めて、縦溶接線(4本)の全体にわたり貫通していると設定した。

・横方向にひび割れは確認されなかったが、前項で設定した縦方向のひび割れが横溶接線(H7)に進展し、さらにこの溶接線に沿って周方向へ進展すると保守的に設定した。

・き裂進展速度は、保守的に維持規格に定められたインコネル182の最大値とした。

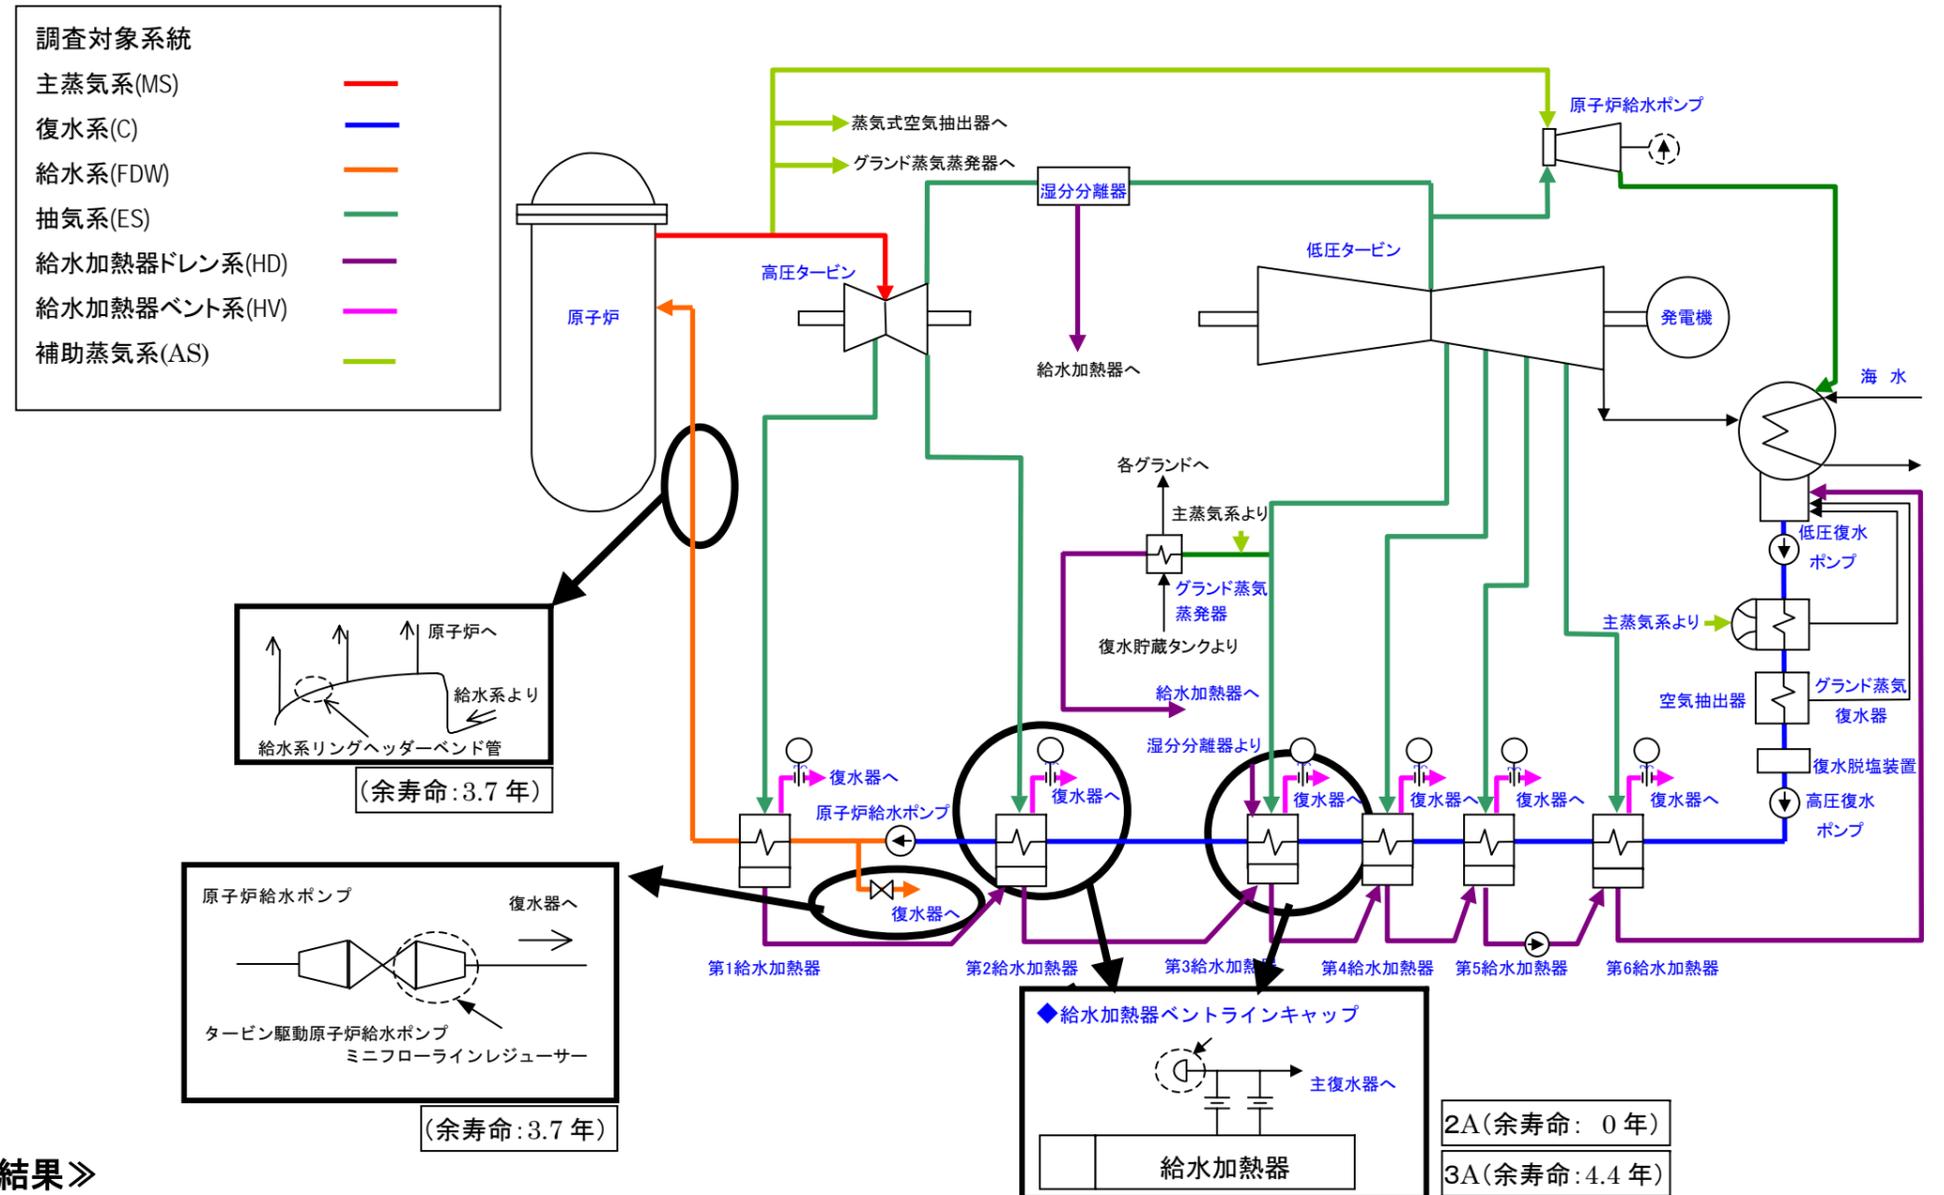
## 《余寿命が5年未満と算出された配管の部位》

余 寿 命	実績箇所数
5年以上	478 <sup>*1</sup>
2年以上5年未満	3 <sup>*2</sup>
次回運転サイクル以上2年未満	0
次回運転サイクル未満	0

\*2 3箇所については、今後継続して点検を行うとともに、具体的な取替え時期の検討を行う事とする。

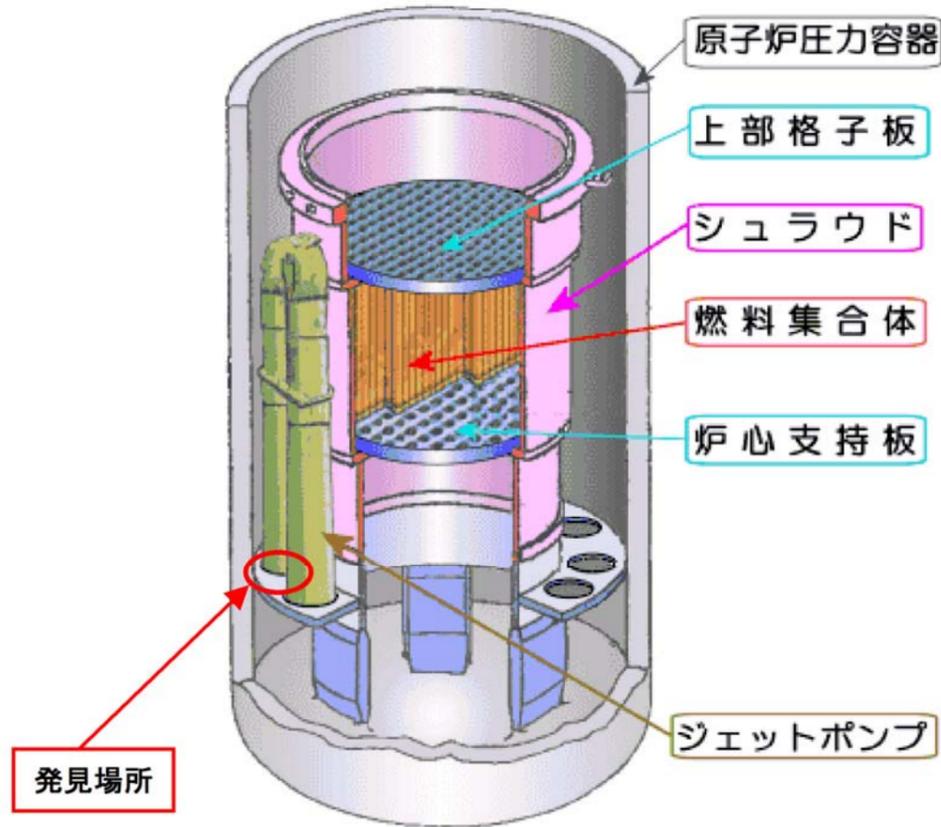
## <発見場所>

なお、この準備作業において給水逆止弁のワッシャー 2 点を回収しました。

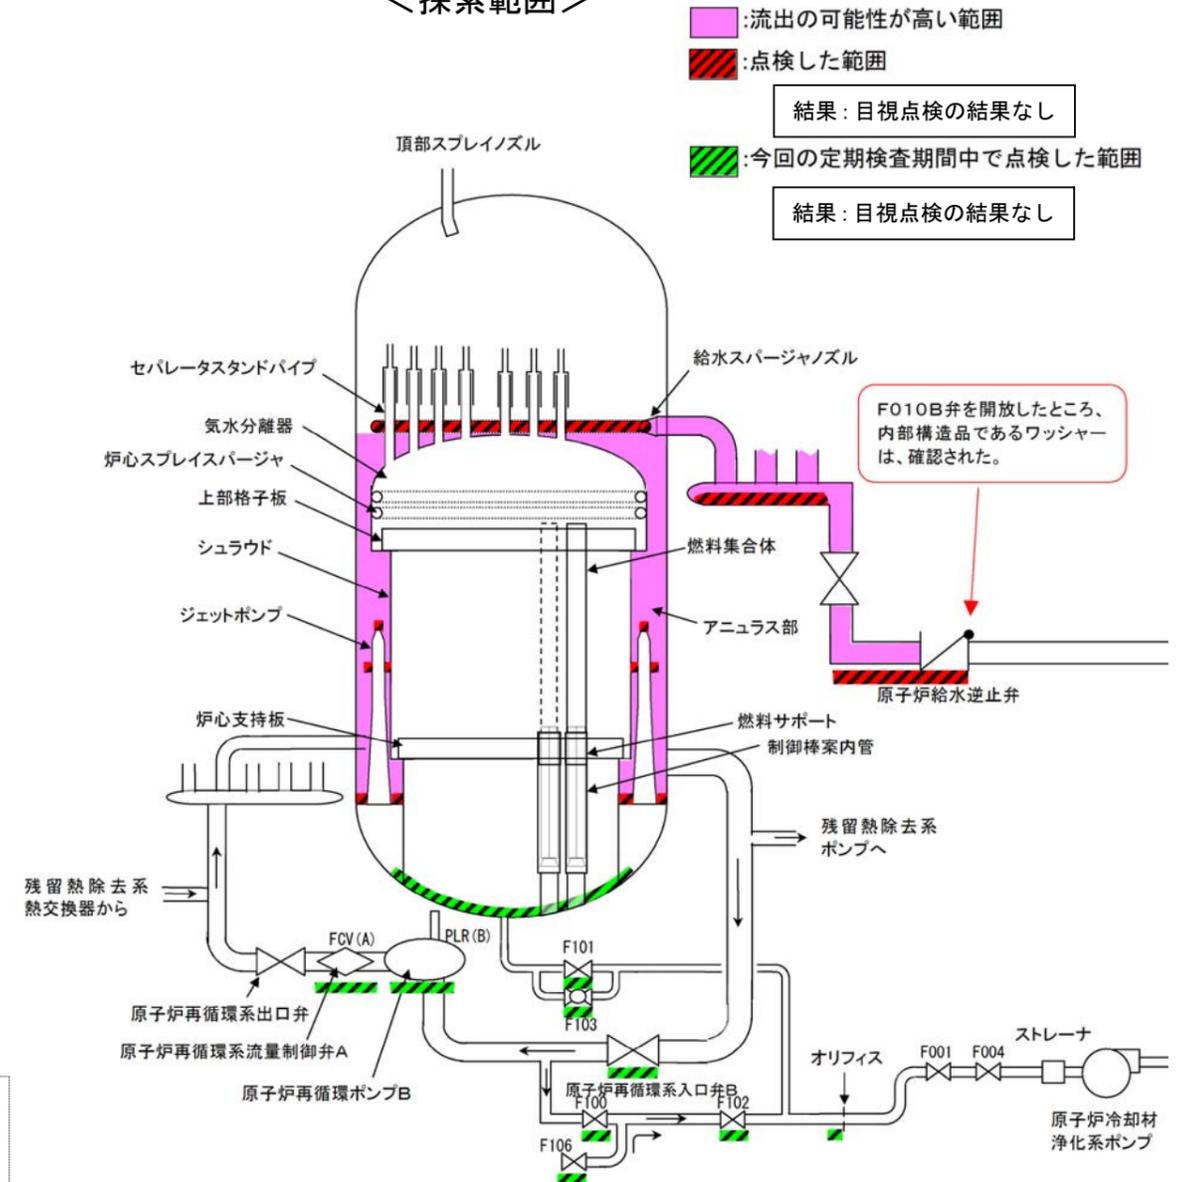
## <探索範囲>

回収したワッシャーの欠損部は摩滅したものと考えられ、念のため探索を実施しましたが発見されませんでした。また、万一系統内に残留していた場合を想定しても、安全上問題とならないことを確認しました。

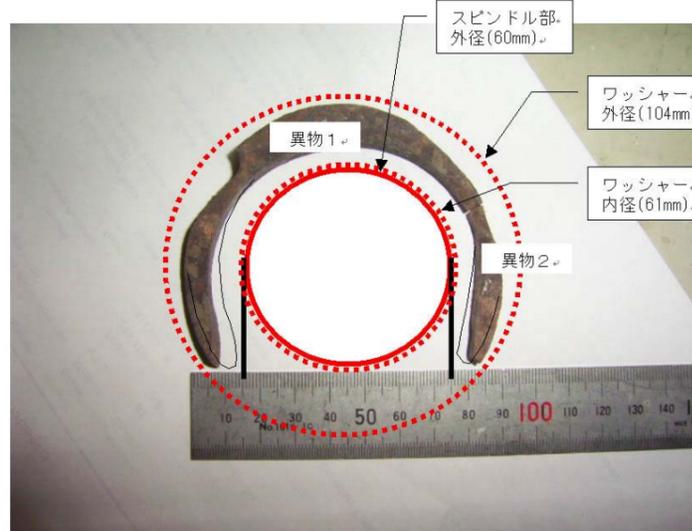
## <回収物>

探索の結果、欠損部は確認されなかったことから、ワッシャーの開口部位は摩滅したものと考えられる。また万一欠損部として存在していたとしても、それらは探索しても発見しにくい狭隘な場所に安定して滞留し、機器には影響を与えないものと考えられる。

影響評価の結果、発見されていないワッシャーの欠損部はその材質(黄銅)から摩滅した可能性が高いが、万一系統内に残留していた場合を想定して、発見されていない破片及び過去に流失した可能性があるワッシャーについて、流入、滞留する可能性がある系統・機器に対する影響を評価した結果、安全上問題とはならず、万一フレットング\*<sup>1</sup>による燃料破損が発生しても、初期の段階で検知可能であり、適切に対応することが可能である。

- ・ワッシャー材質をステンレス製に変更した。
- ・消耗品の旧品管理を行うとともに、今後10年周期で分解点検を行う。
