平成17年 9月 9日  
日本原子力発電株式会社

東海第二発電所

## 電動機駆動原子炉給水ポンプ（B）出口弁の点検に伴う原子炉手動停止について （原因と対策）

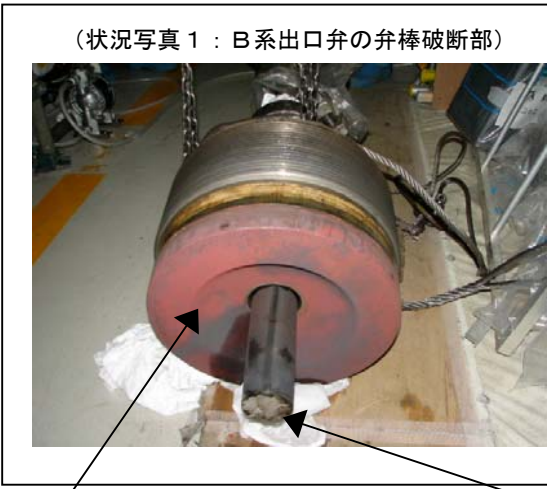
- ・ 弁棒はバックシート※4直上部で破断していた。
- ・ 弁体、弁座については弁の動作の異常に繋がる状況は認められなかった。
- ・ 弁体の弁棒接合部に、摩耗、変形等の異常はなかった。
- ・ 弁ふたのバックシート部の浸透探傷試験の結果、指示は認められなかった。

弁ふた

弁棒の破断部

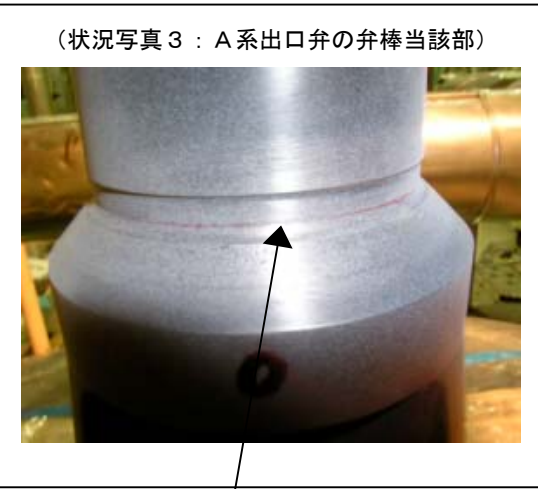
また、A系出口弁の弁棒に破断はなかったものの、ほぼ全周にわたり確認されたひびは、破面観察の結果、B系出口弁と同様に粒界に沿った割れが主でした。

指示模様

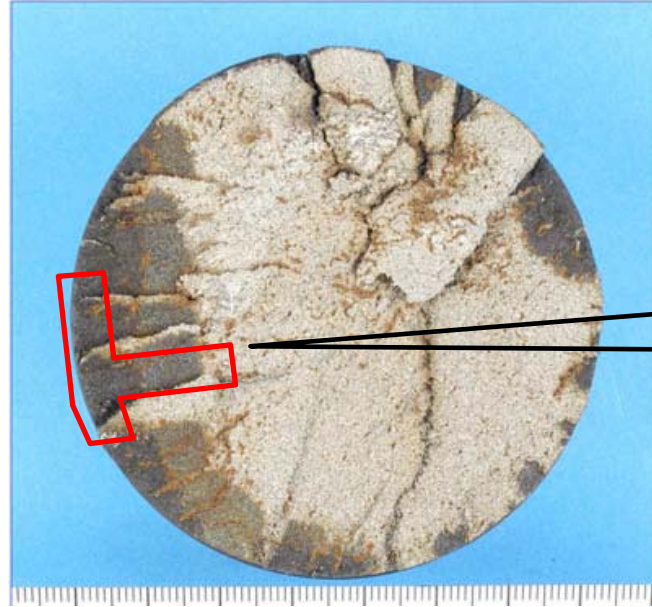
#### (1) 破面マクロ等観察結果

金属光沢部、黒色部及び薄黒色部の3領域が確認された。黒色部及び薄黒色部は、破面形成後比較的長時間高温の水に接していたことによる酸化皮膜と考えられ、金属光沢部はほとんどの部分に変色がないことから、最終的な破断により、形成されたと考えられる。

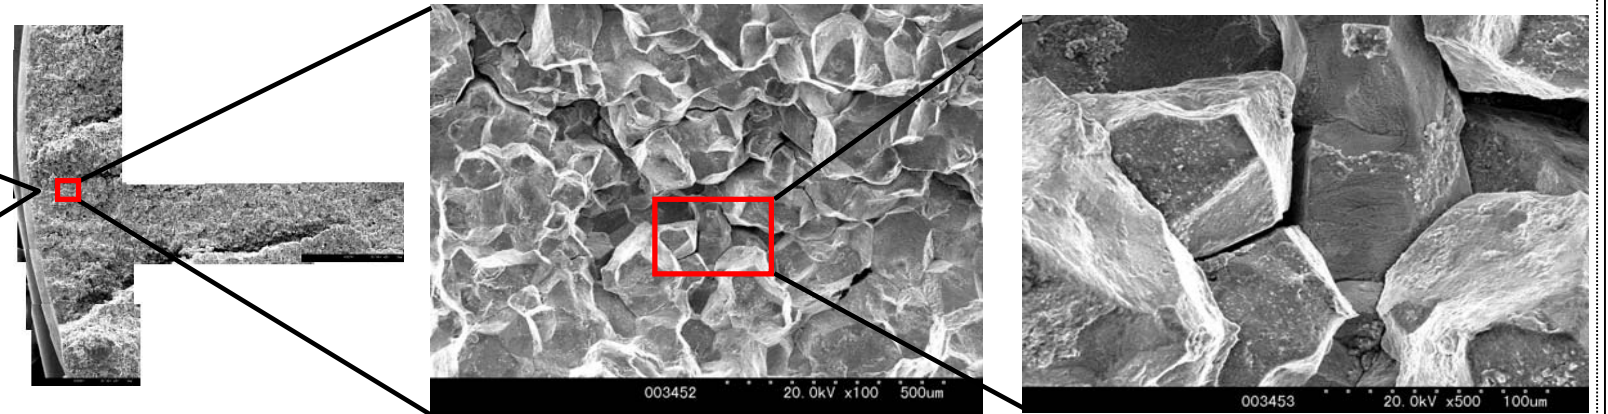
#### (2) 破面ミクロ等観察結果

破面は、結晶粒の境界（粒界）に沿った割れが主であり、粒界型の応力腐食割れ（SCC）あるいは脆性破壊<sup>\*1</sup>の特徴を示していた。なお、疲労破面に特有な模様は確認されなかった。

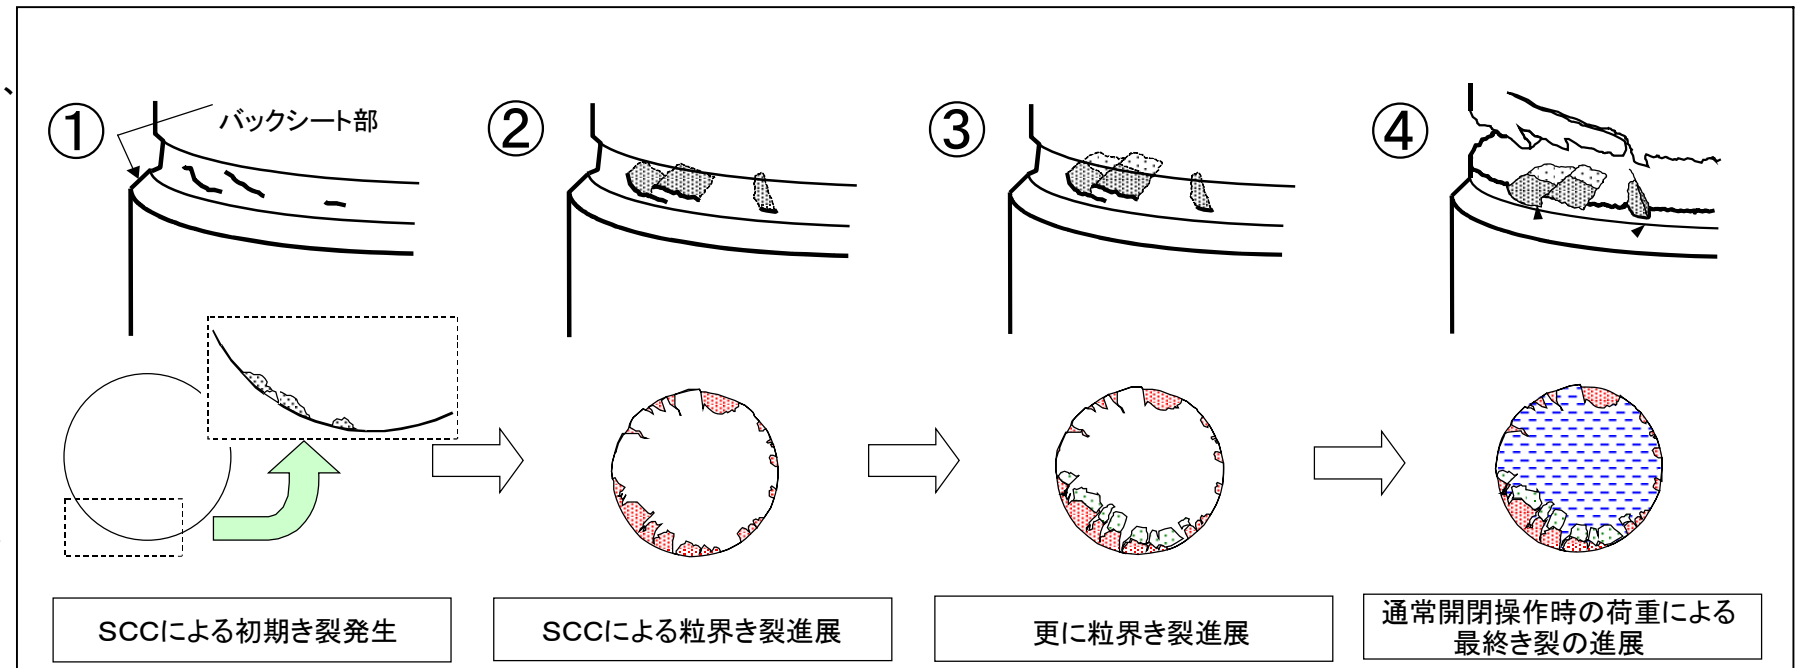
プラント運転中、B系出口弁の弁棒くびれ部は、材料・環境・応力の要因がSCCの発生条件を満足していたため、当該部に粒界型SCCが発生した。

B系出口弁のくびれ部で発生したSCCが、運転開始（昭和53年）以降の使用期間を経て、深さ最大20mm程度まで進展し、今回の定期検査での開操作によって弁棒に加わったスラスト荷重により、弁棒のくびれ部が破断した。

- （１） A、B系出口弁の弁棒くびれ部の形状を変更し、新品に取り替えた。なお、弁棒くびれ部の曲率は引張応力を低減させるために、緩やかなものに変更するとともにくびれ部の径を太いものにした。
- （２） A、B系出口弁は、今後、定期的に分解点検を実施するよう点検計画を見直すこととする。また、当該弁以外で起動・停止時及び運転中に開閉する主要系統で用いられ、かつ、分解点検の周期が定まっていない電動弁についても、定期的に分解点検を実施することとする。
- （３） B系出口弁を含め、今回の事象のような弁棒破断の可能性が否定できない状況にある同様な電動弁（計4弁）については、プラント運転中、弁棒に過大な応力が加わらないように、トルクスイッチ\*<sup>1</sup>による停止信号が働く前にリミットスイッチ\*<sup>2</sup>による停止信号が働くようリミットスイッチ停止回路の追加を行った。
