敦賀発電所 1 号機 原子炉給水ポンプ C 補助油ポンプ点検に伴う出力降下について  
(補助油ポンプからの潤滑油漏えいの原因と対策)

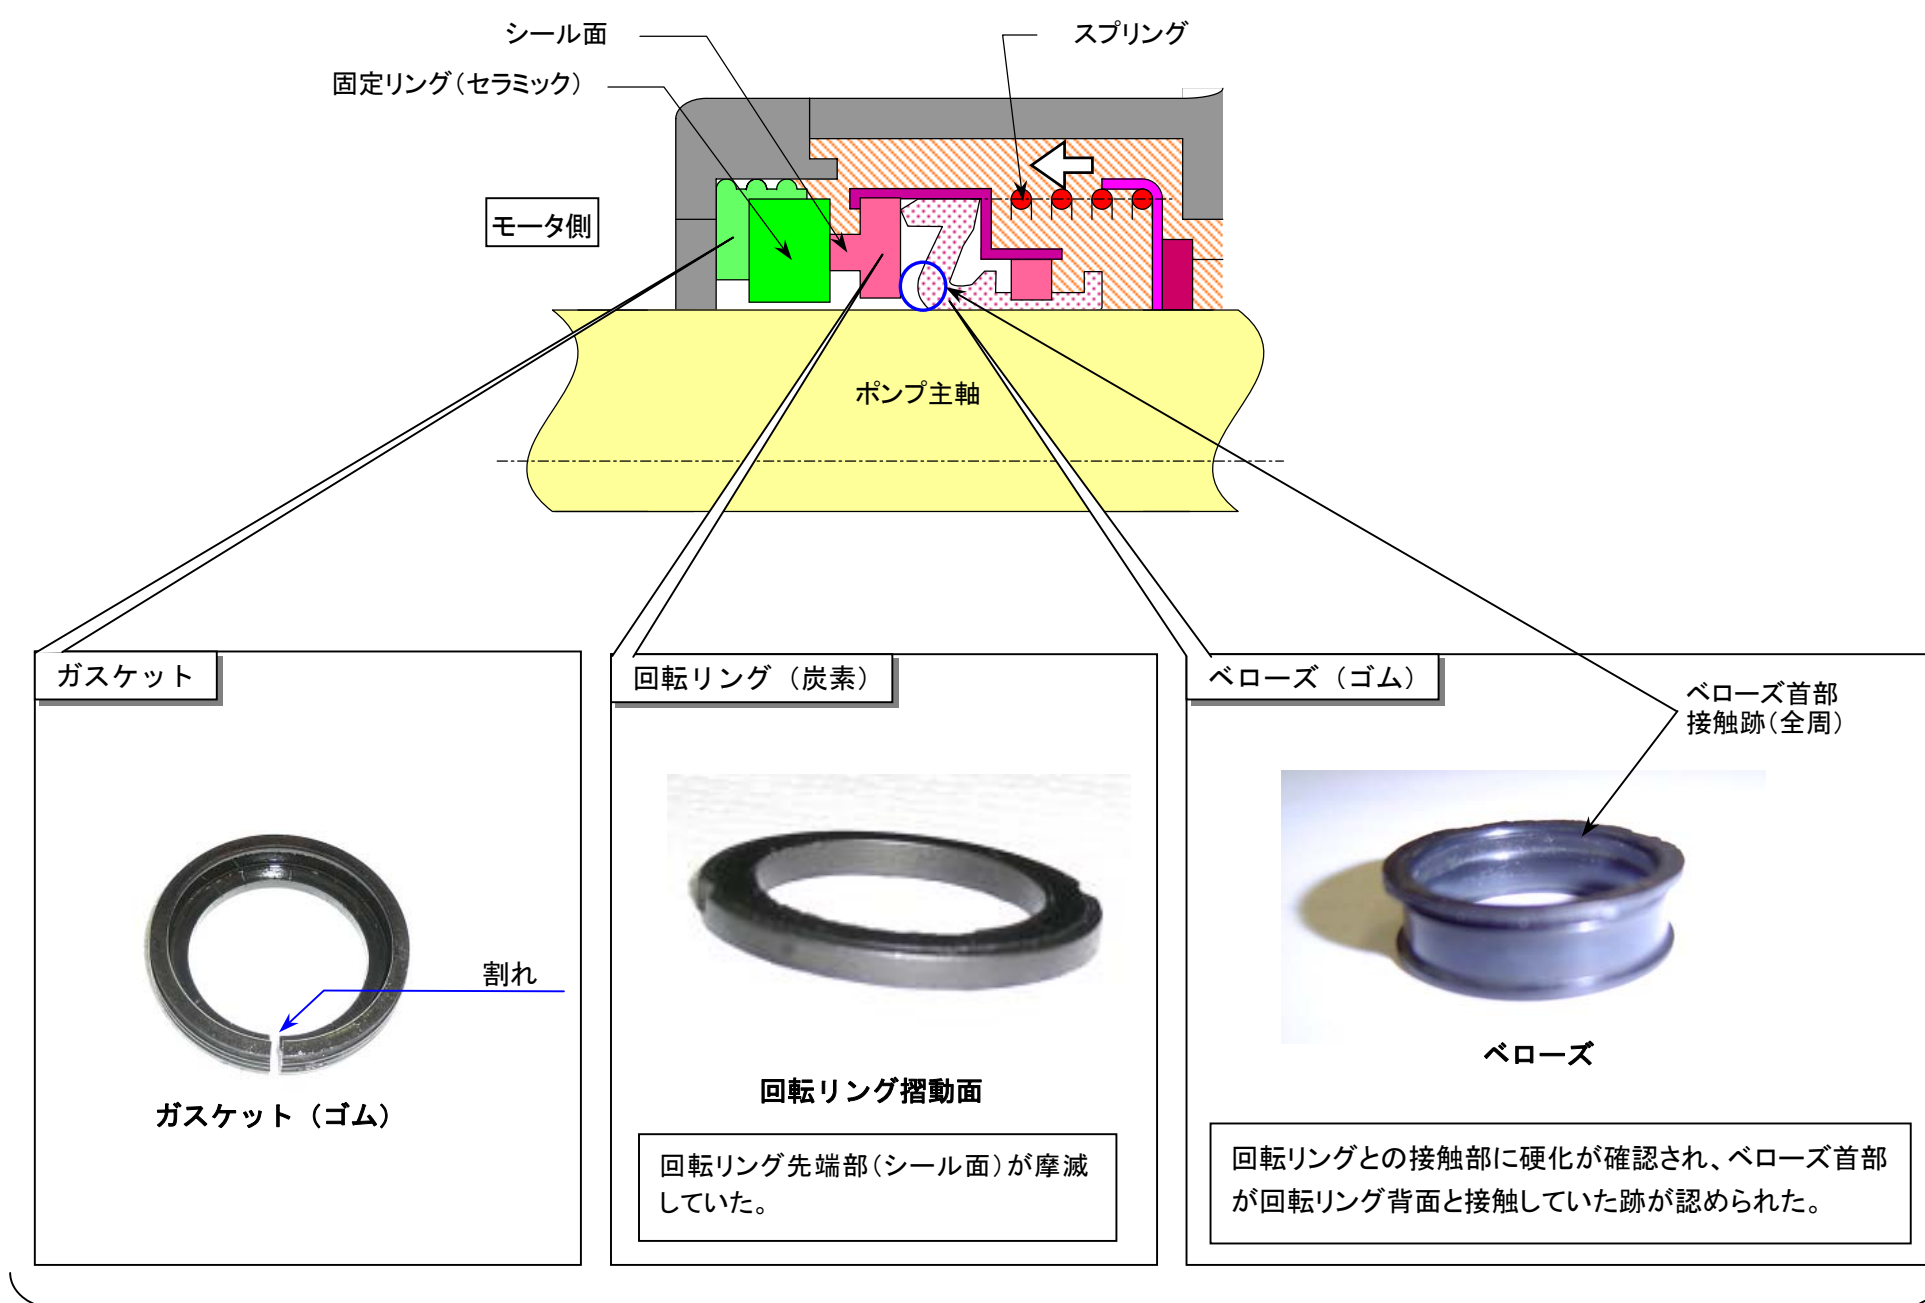
## 補助油ポンプメカニカルシール点検結果

- ・固定リングと接触する回転リングについて、シール面の摩滅が認められました。なお、寸法測定の結果では取付け状態に問題ないことが確認されました。
- ・回転リングとポンプ主軸との間をシールするベローズについて、通常は回転リングと接触しない箇所（首部）に回転リングとの接触痕が認められました。このことから、ベローズの取付け不良の可能性が推定されました。
- ・固定リングとポンプカバーとの間をシールするガスケットについて、1 箇所割れが認められましたが、原子炉給水ポンプ C の停止に伴い補助油ポンプが自動起動した際には漏えいが停止したことから、今回の漏えいの原因ではないと判断されました。
- ・その他の構成部品に異常は認められず、取付け状態等も問題ありませんでした。

前回定期検査の組立時に、潤滑油の塗布不足によりベローズの滑りが悪い状態で組み込んだため、ベローズ首部が圧縮された状態となり、回転リングのシール面の摩耗を促進させた。

- ・ メカニカルシールを新品に取替えます。
- ・ 取替えにあたっては、ベローズ内面とポンプ主軸の両方に潤滑油を塗布し、取付け後にベローズの取付け状態を確認することとし、工事要領書に反映します。

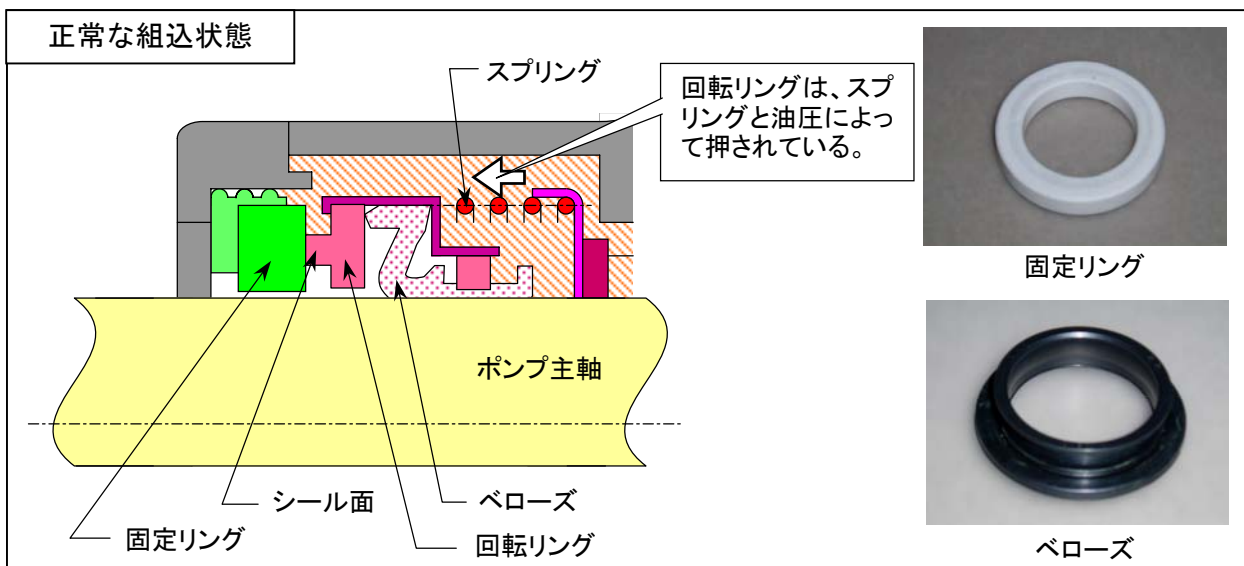
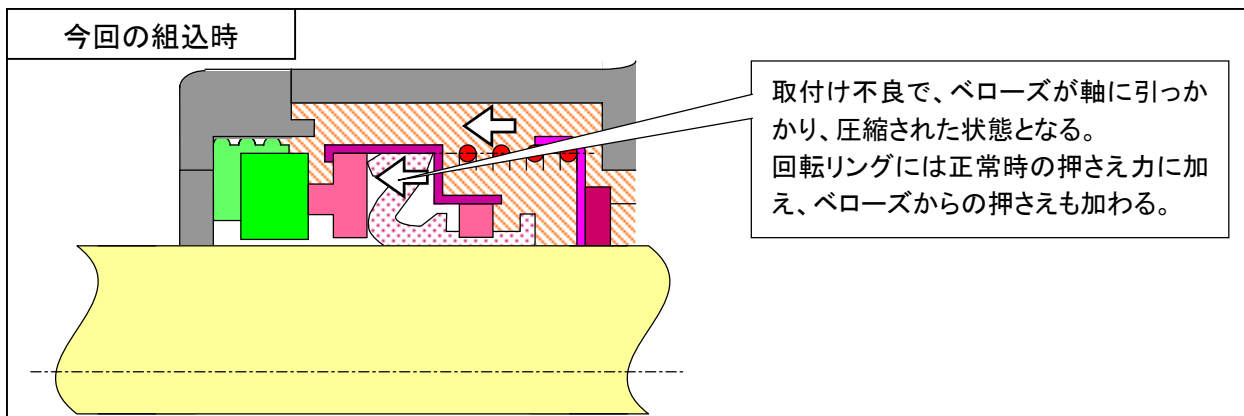
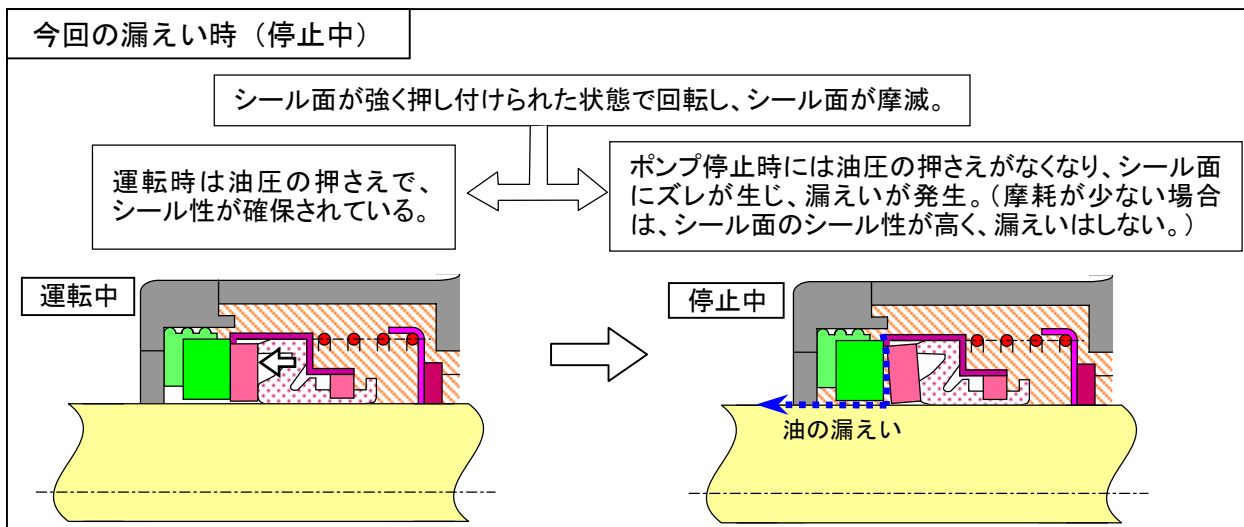
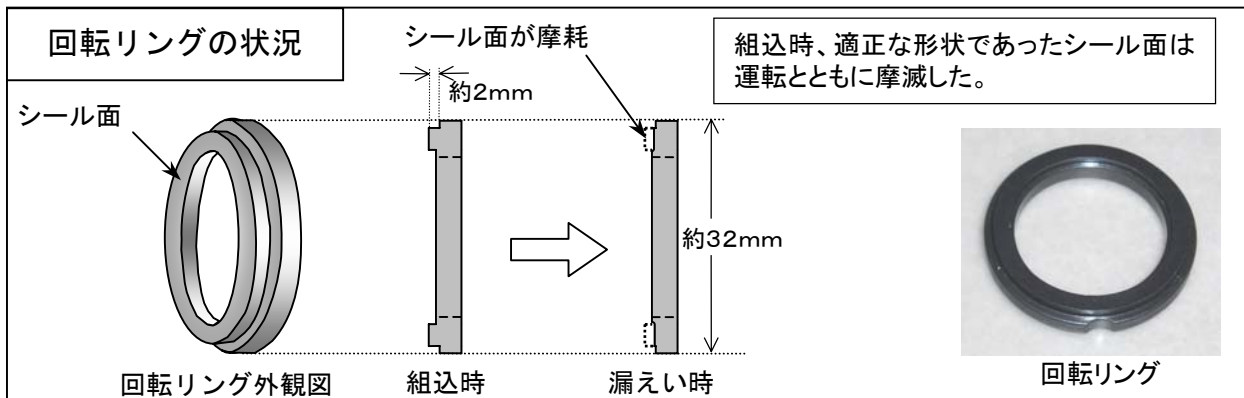
## 補助油ポンプ潤滑油漏えい推定メカニズム

- ・ 前回定期検査の組立時に、潤滑油の塗布不足によりベローズの滑りが悪い状態で組込んだため、ベローズ首部が圧縮された状態となりました。
- ・ この圧縮力が、通常の回転リング押しつけ力であるスプリングと油圧に加わり、回転リングのシール面の摩耗を促進させました。
- ・ 補助油ポンプの運転時は、回転リングの回転に伴う遠心力によりシール面がかみ合った状態でシール性が確保されていましたが、ポンプ停止によりシール面がわずかにずれて、潤滑油の漏えいに至ったものと推定されました。
