**敦賀発電所 1 号機の原子炉起動と調整運転開始について**

敦賀発電所 1 号機 第 30 回定期検査の実施状況

## 敦賀発電所 1 号機 第 30 回定期検査の実施状況

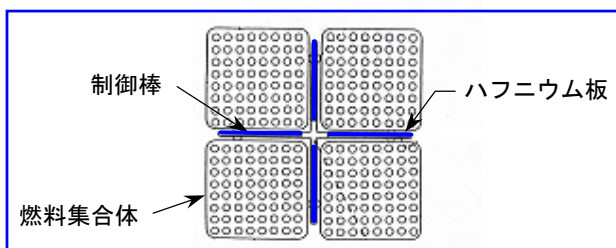
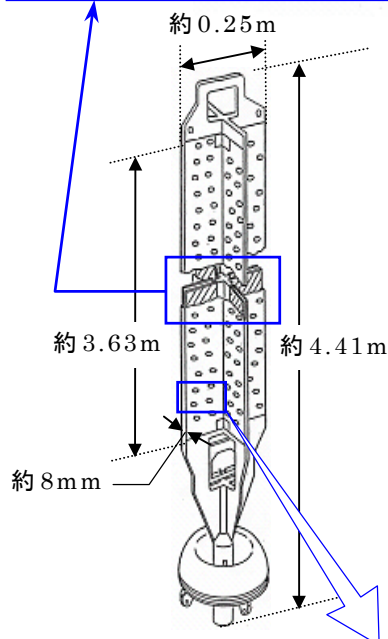
### 〔 従来装荷している新型制御棒 〕 ハフニウム板型制御棒

第 28 回定期検査において、第 27 回定期検査で装荷した 5 本の新型制御棒に応力腐食割れによるものと推定されるひび割れが確認されたため、当該の制御棒は従来型制御棒（ボロンカーバイト型）に取替えております。

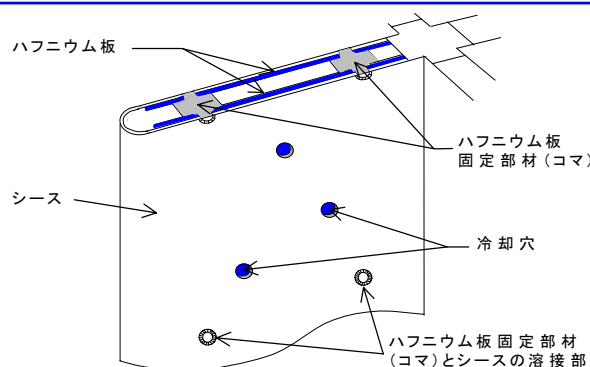
### ハフニウム板型制御棒断面図

ハフニウムの固定は、ハフニウム固定部材（コマ）のシースへの溶接によるため、残留応力が残りやすい構造。

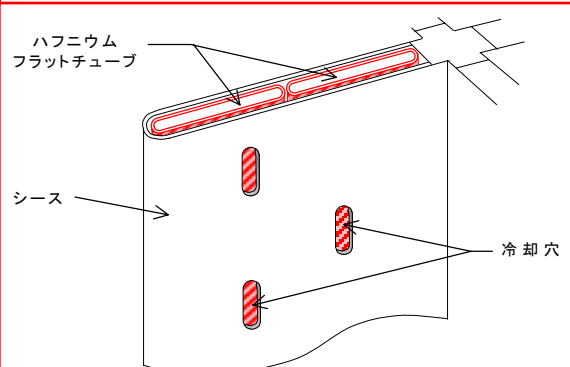
### ハフニウムフラットチューブ型制御棒断面図

シース表面にハフニウム固定のための溶接部がなく、シースに残留応力が残らない構造。

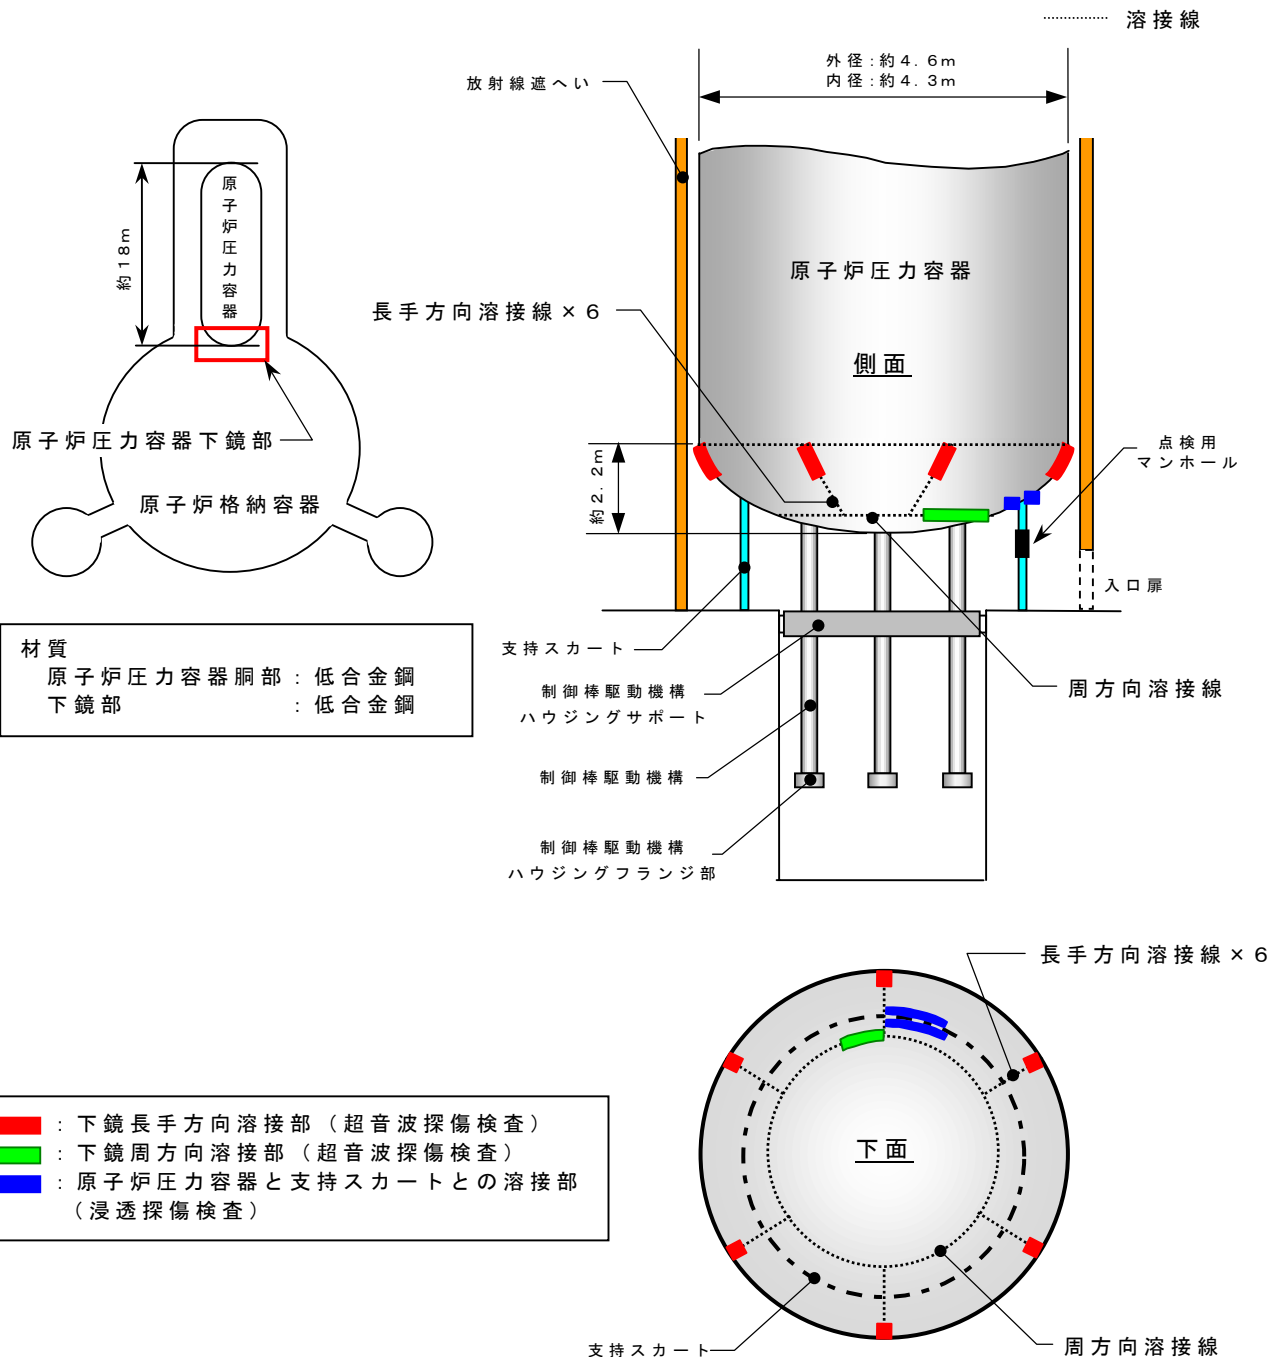
原子力圧力容器下面より見た図

原子炉圧力容器の供用期間中検査として、原子炉圧力容器下鏡部の溶接部の超音波探傷検査等を行い、異常がないことを確認しました。

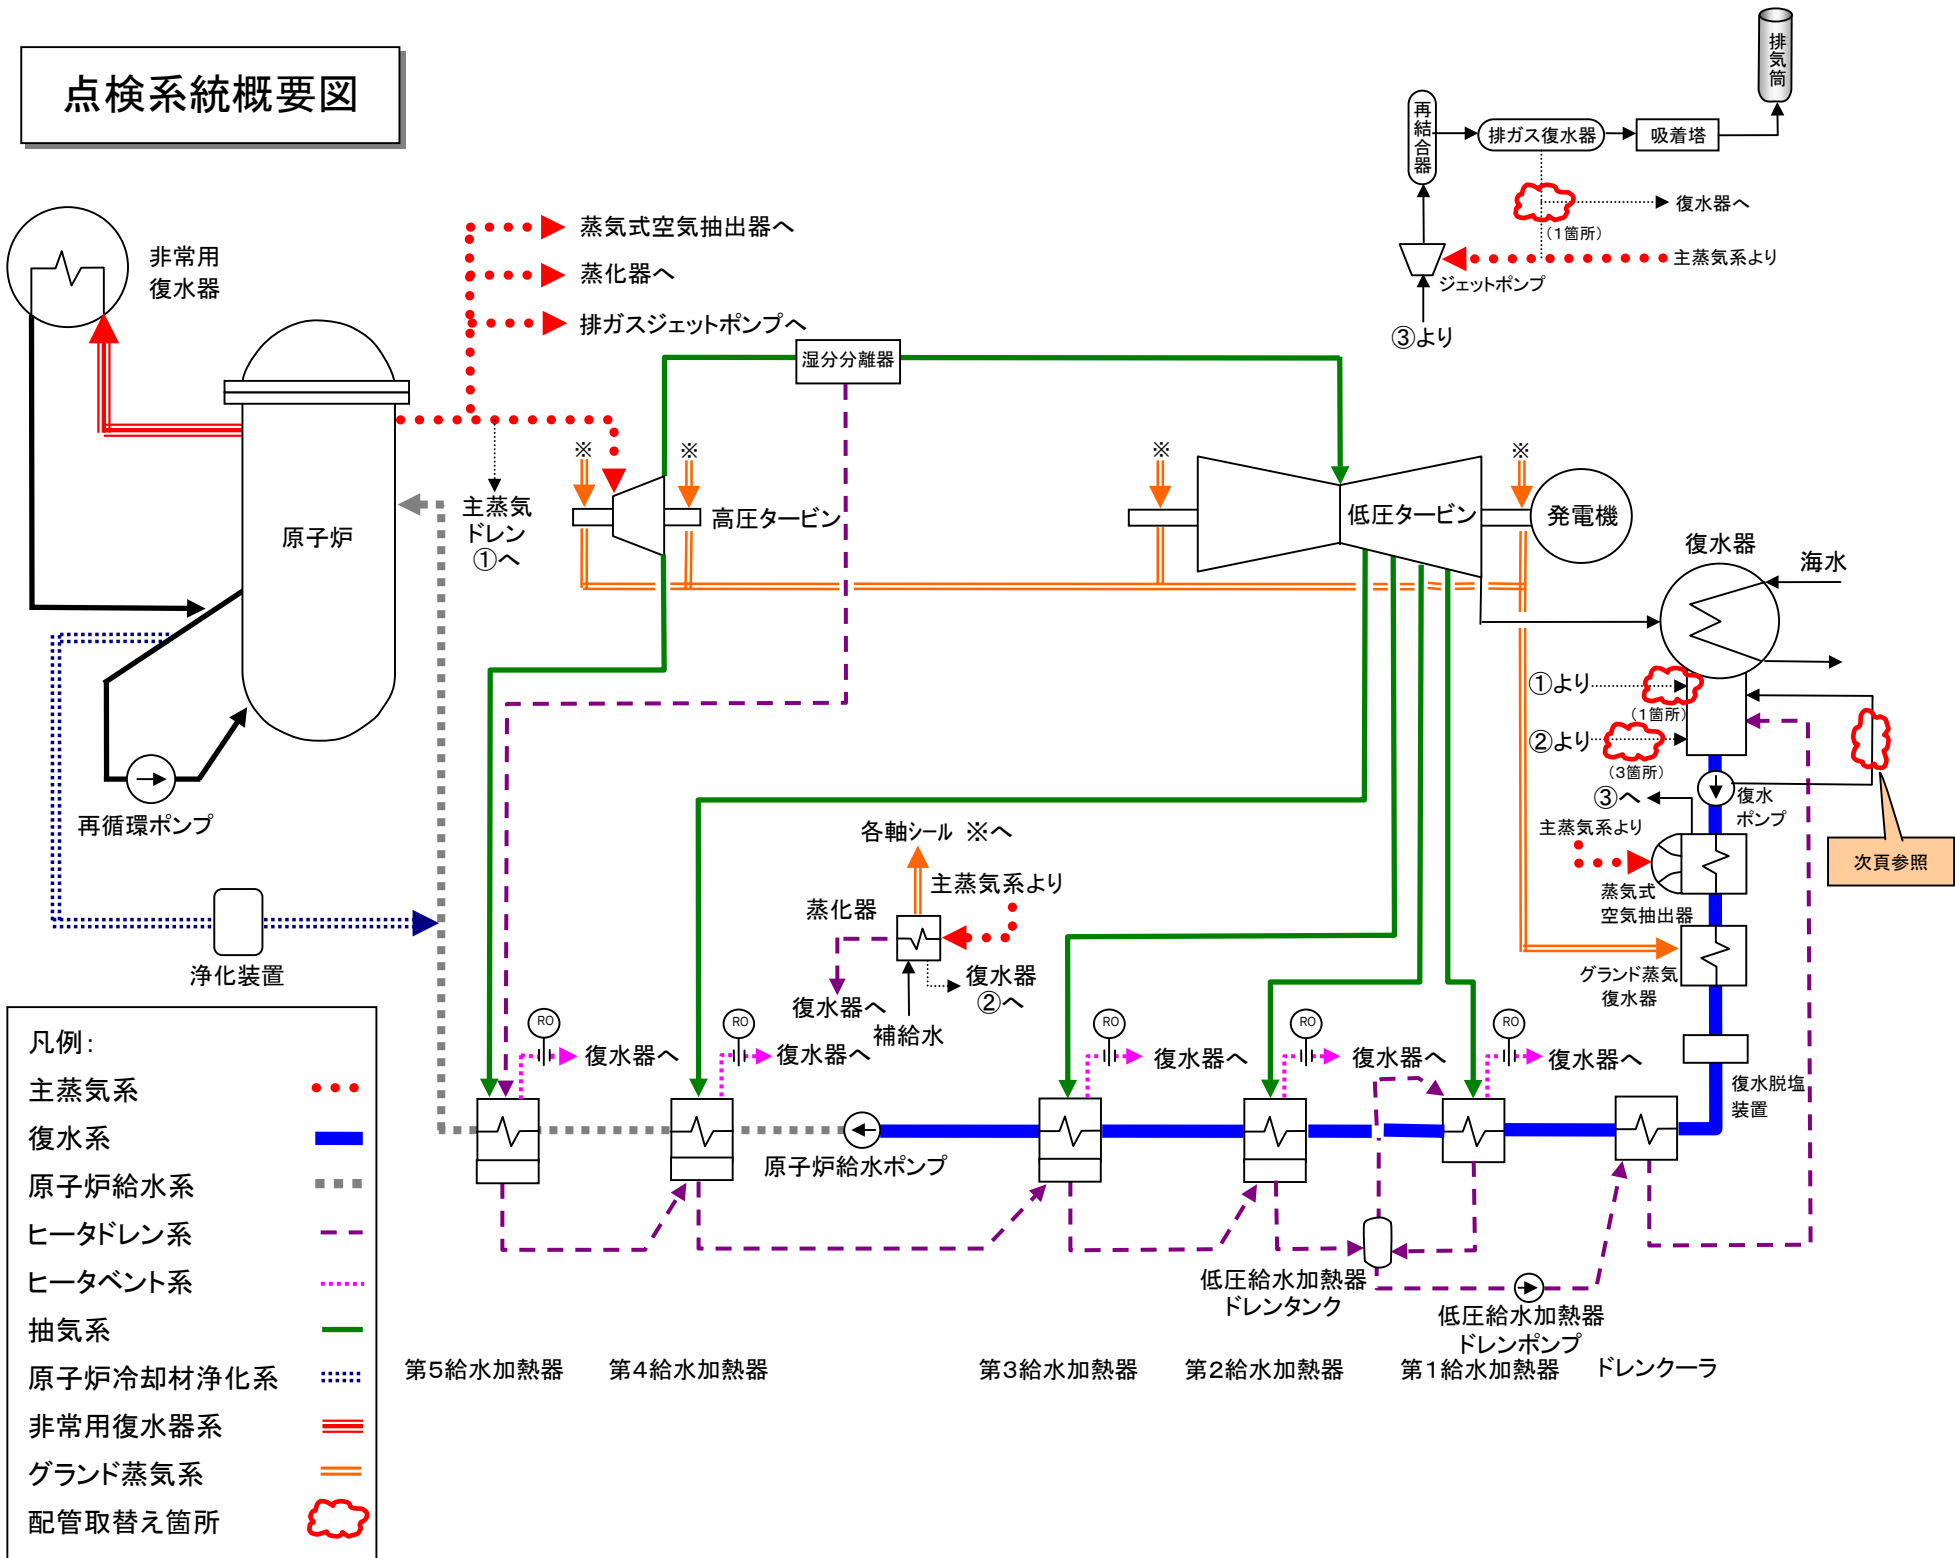
点検系統概要図

- ①国内プラントで発生した２次系配管破損事故に鑑み、給水・復水系統の配管など４０９箇所※<sup>１</sup>の肉厚測定を実施しました。  
その結果、計算必要厚さを下回った２箇所および余寿命５年未満で減肉傾向が認められた３箇所の計５箇所を取替えました。  
(次頁「１．肉厚測定結果」参照)
- ②原子炉停止後の冷却操作中（１１月１２日）に復水ポンプミニマムフロー配管エルボ部でわずかな漏えいが確認され、原因調査の結果、オリフィス下流部でのエロージョンが原因の減肉と推定されたため、３系統ある復水ポンプミニマムフロー配管オリフィス下流部の配管を取替えました。  
(次頁「２．復水ポンプミニマムフロー配管からの漏えい」参照)

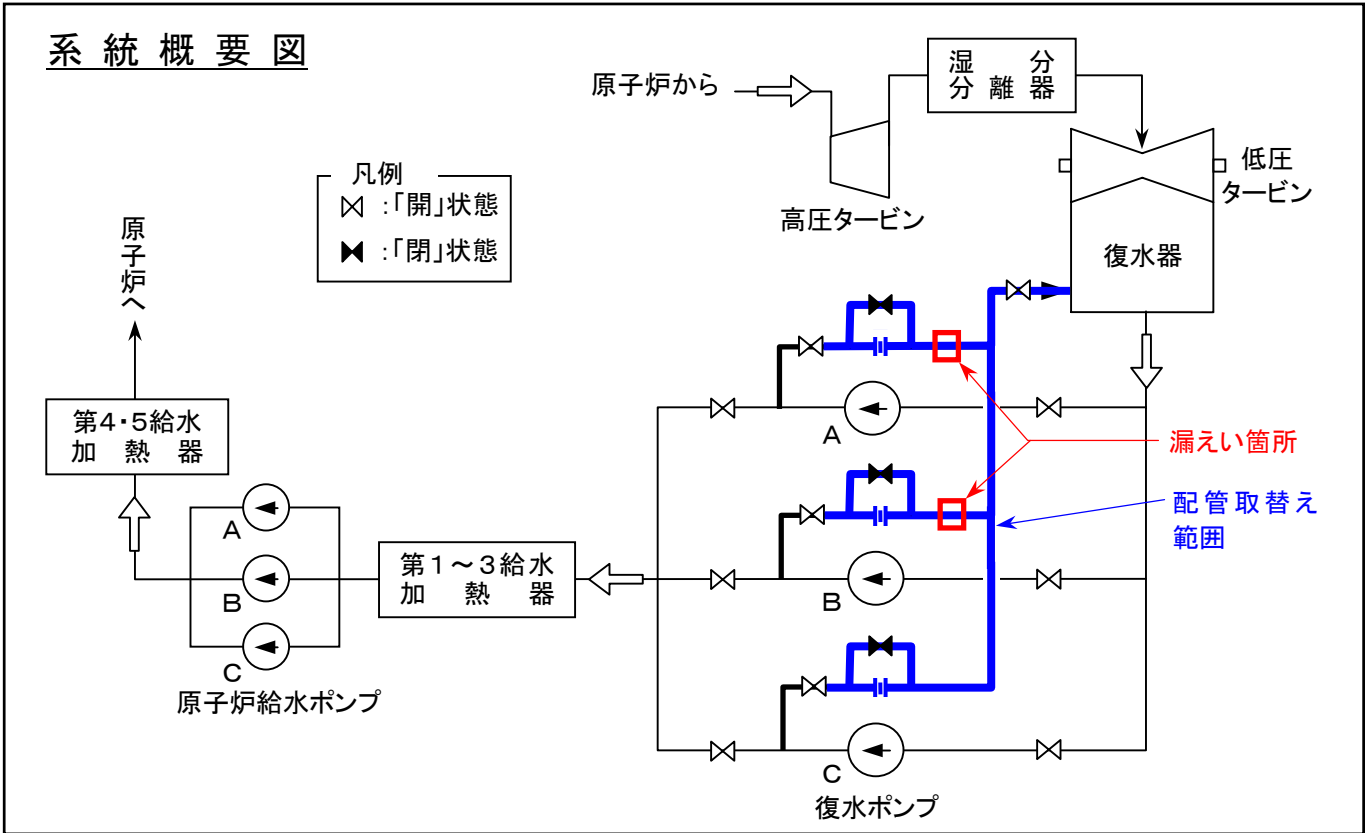
系統概要図

②原子炉停止後の冷却操作中（11 月 12 日）に復水ポンプミニマムフロー配管エルボ部でわずかな漏えいが確認され、原因調査の結果、オリフィス下流部でのエロージョンが原因の減肉と推定されたため、3 系統ある復水ポンプミニマムフロー配管オリフィス下流部の配管を取替えました。

| No. | 系 統 | 対 策 | 追加点検 | |
|---|---|---|---|---|
| 1 | 復水系 | 同一材質（炭素鋼）にて取替 | 12箇所について追加肉厚測定実施 | その他点検部位 |

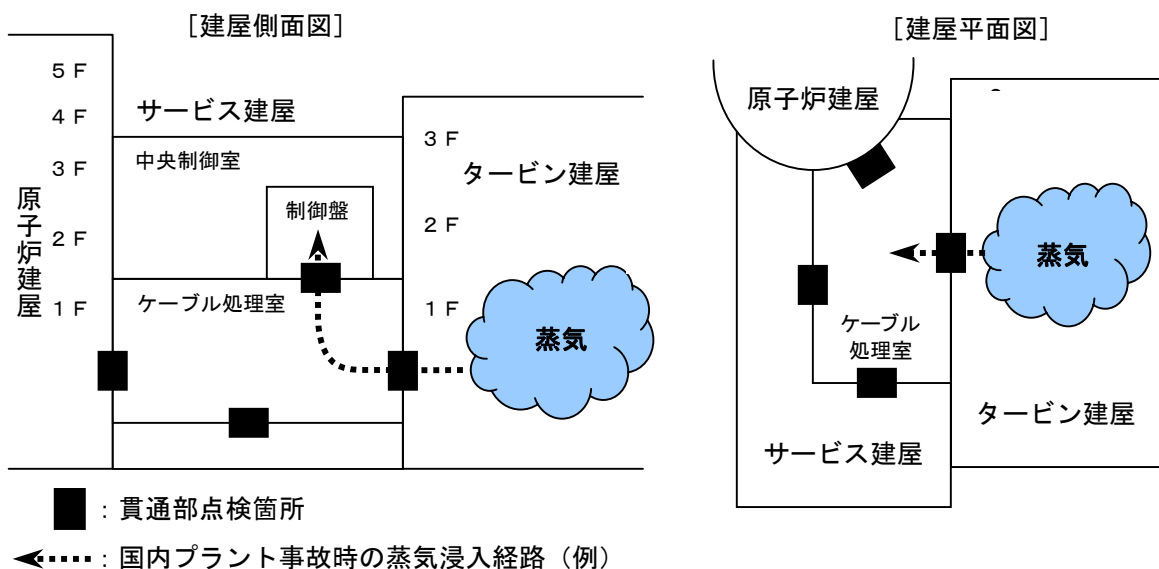
### 点検箇所概要図

国内プラントで発生した２次系配管破損事故において、中央制御室につながるケーブルトレイおよび電線管の壁貫通部等のシール施工が不適切であったため中央制御室への蒸気浸入が認められたことを踏まえ、中央制御室貫通部等１,３１９箇所のシール施工状況を点検し、不適切な箇所１５６箇所を含む１８２箇所の手直しを実施しました。
