## 敦賀発電所 1 号機の復水器の点検結果について (復水器 B 室の点検に伴う出力降下の原因と対策)

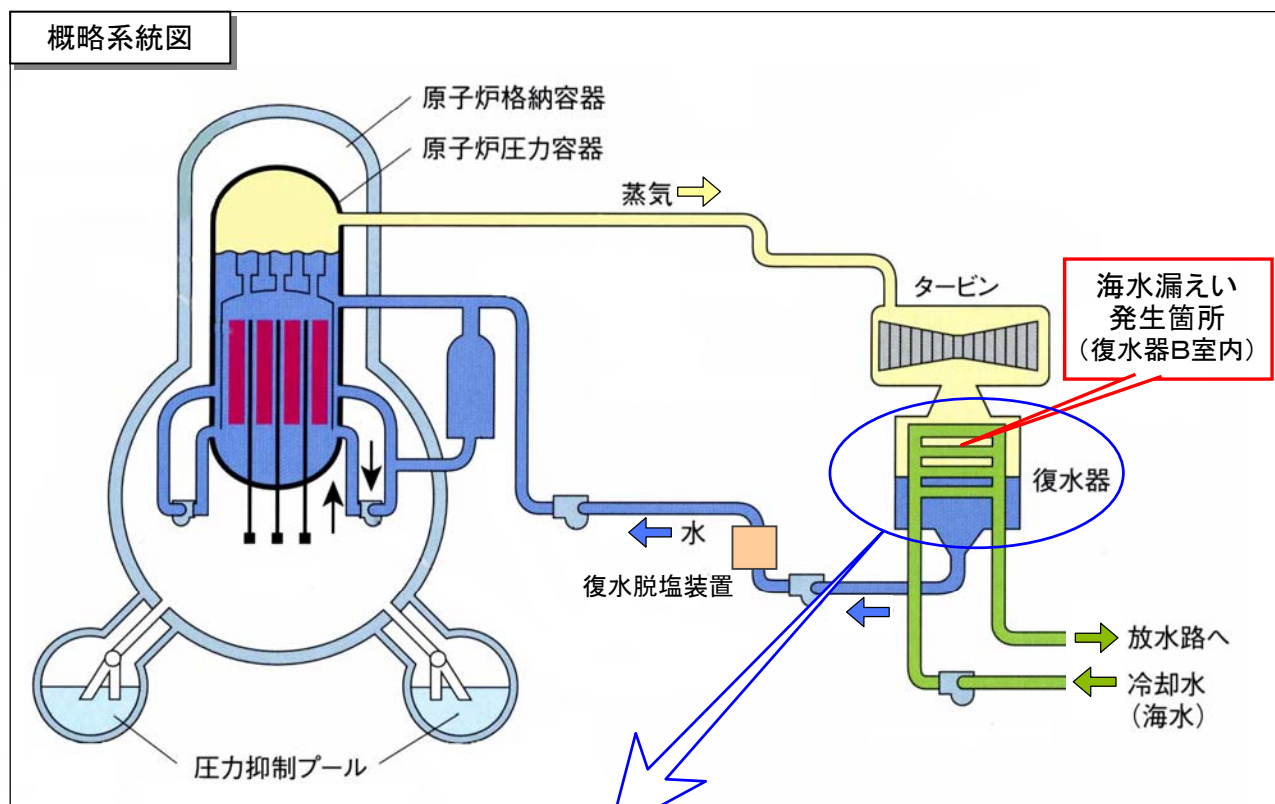
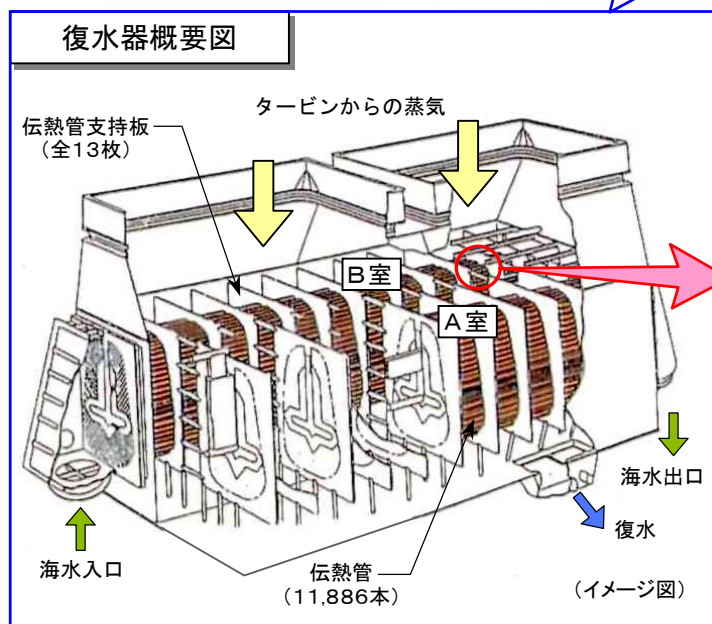
## 復水器概要図

復水器 B 室にある伝熱管全数（既施栓管 325 本を除く 11,561 本、黄銅管）について渦流探傷試験（ECT）を実施した結果、伝熱管 19 本に施栓基準に達する減肉指示信号が認められました。

また、発泡剤を用いて伝熱管全数の漏えい確認試験を実施したところ、ECT で施栓基準に達する減肉が認められた伝熱管 19 本のうち、1 本に漏えいが確認されました。

なお、当該伝熱管の ECT 結果では、漏えい箇所は伝熱管支持板部近傍で、外面からの減肉信号でした。

今回漏えいが認められた伝熱管 1 本を含め、施栓基準に達している伝熱管計 19 本について施栓を行います。

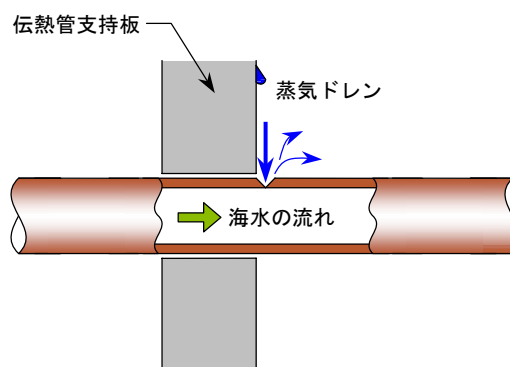
## 漏えい発生のメカニズム (推定)

漏えい確認試験および ECT 結果より、伝熱管支持板部を伝って流れ落ちる水滴<sup>※2</sup>により伝熱管外面の減肉が進行して貫通に至り、海水が漏えいしたものと推定されます。

伝熱管支持板を伝って流れ落ちる水滴による浸食のため、伝熱管外面が減肉する。
