平成 18 年 6 月 26 日  
日本原子力発電株式会社

## 敦賀発電所 2 号機の原子炉起動と調整運転開始について

## 敦賀発電所2号機 第15回定期検査の実施状況

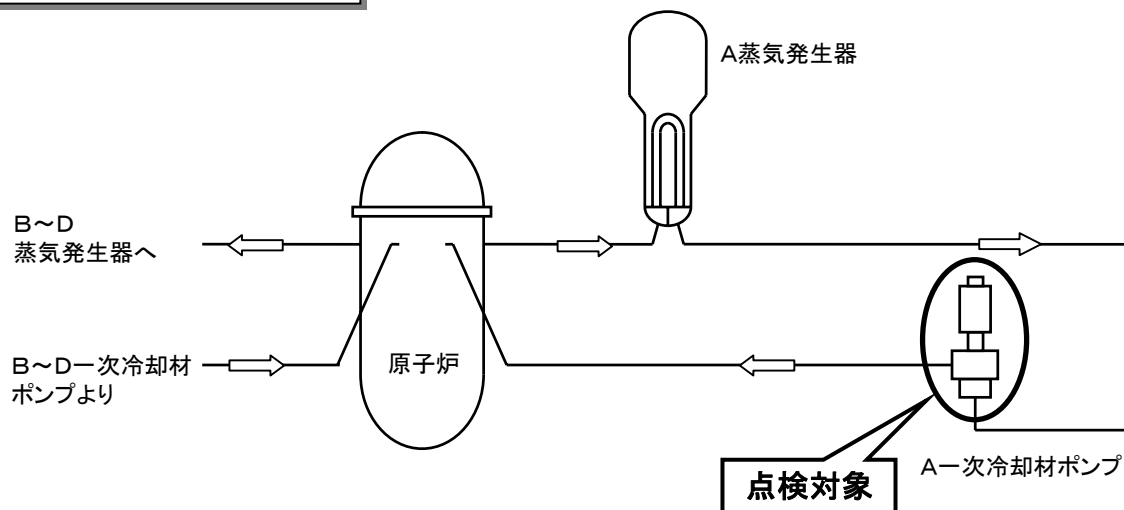
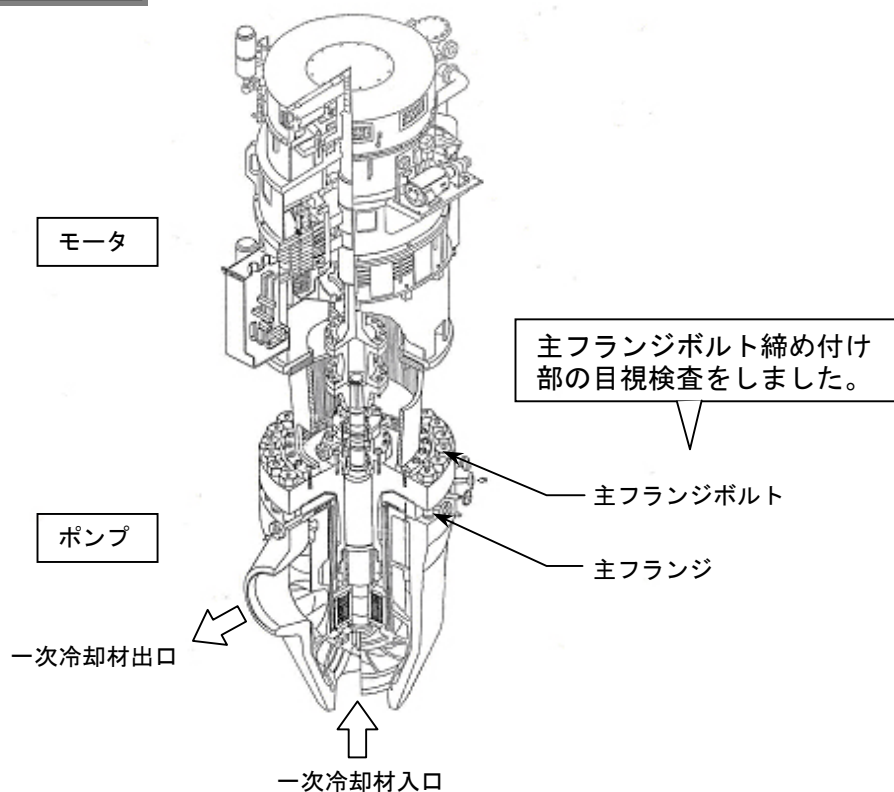
## 一次冷却材ポンプ供用期間中検査

一次冷却材ポンプの供用期間中検査として、４台あるポンプのうちＡポンプについて、主フランジボルト締め付け部の耐圧部に異常がないことを確認しました。

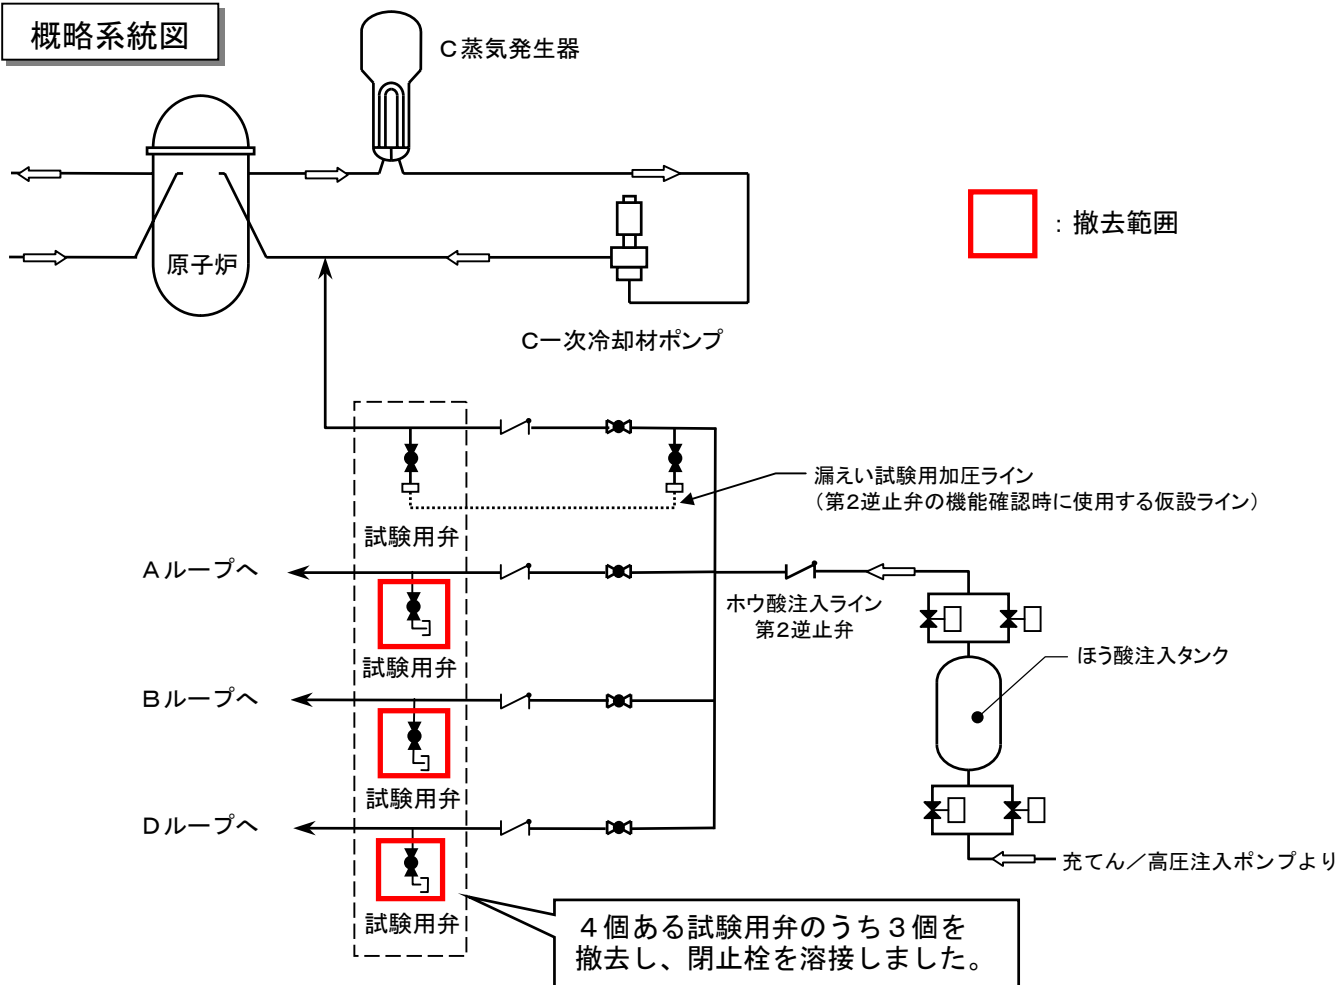
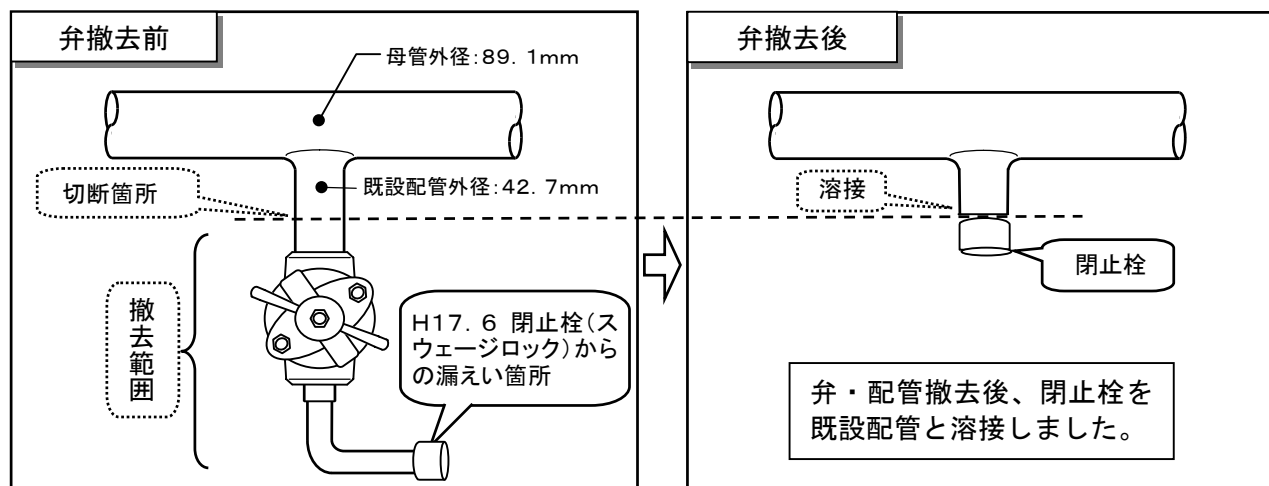
# ホウ酸注入ライン試験用弁撤去工事

平成１７年６月に発生したホウ酸注入ライン※の分岐管に設置された試験用弁下流の閉止栓（スウェージロック）からの漏えいを踏まえ、当該試験用弁４個のうち、今後使用する予定のない３個を撤去しました。

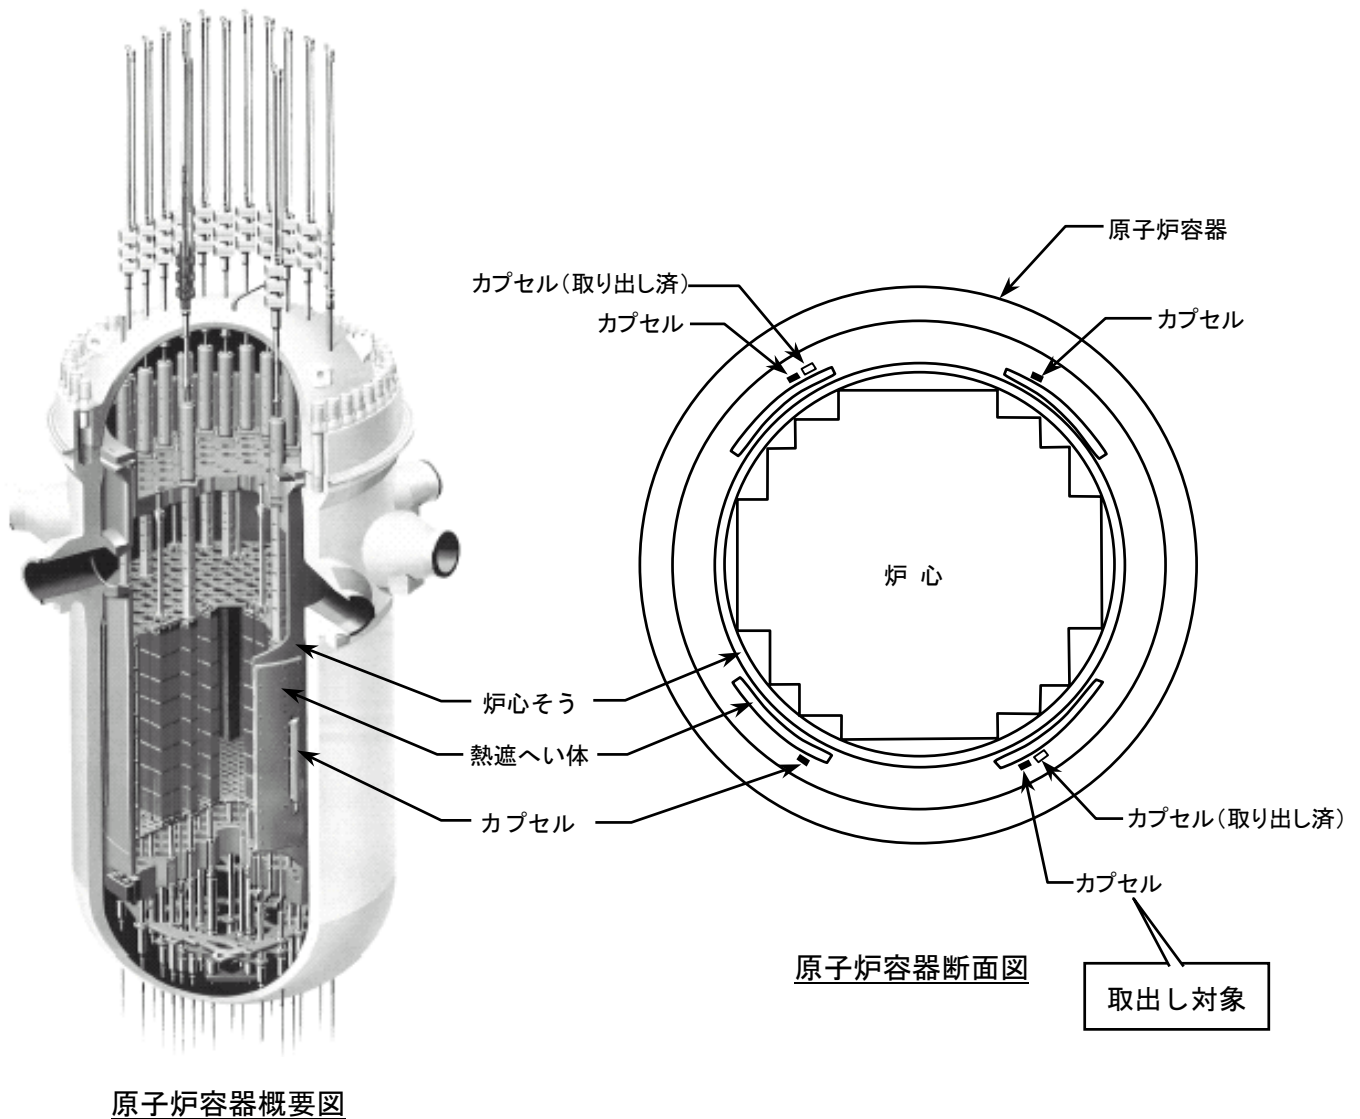
## 炉内照射試験片取出工事

中性子照射による原子炉容器の材料特性変化を定期的に把握するため、原子炉容器内部に設置している照射試験片を計画的に取り出しました。

カプセルには、原子炉容器母材等の衝撃試験片、引張試験片等が収納されており、炉内より取り出し、今後民間試験機関にて、中性子照射による金属材料の脆化を評価して、原子炉容器の健全性を確認します。

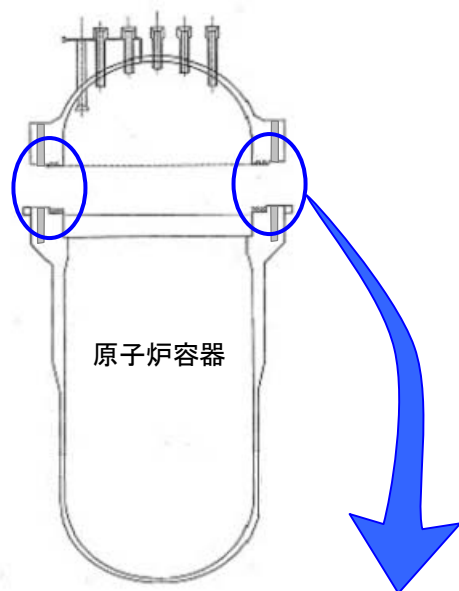
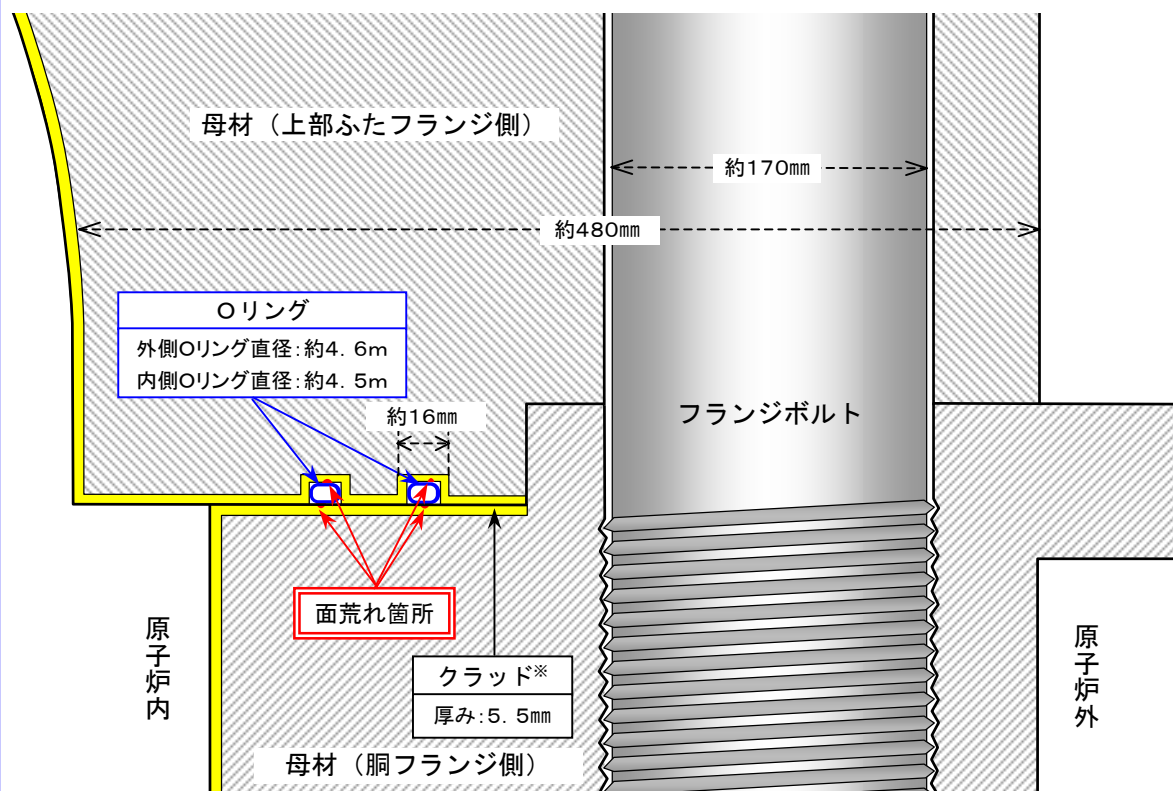
## 原子炉容器フランジシート面修繕工事

原子炉容器フランジシート面にわずかな面荒れが認められていたため、肉盛溶接による補修を実施しました。

## 面荒れ箇所を補修

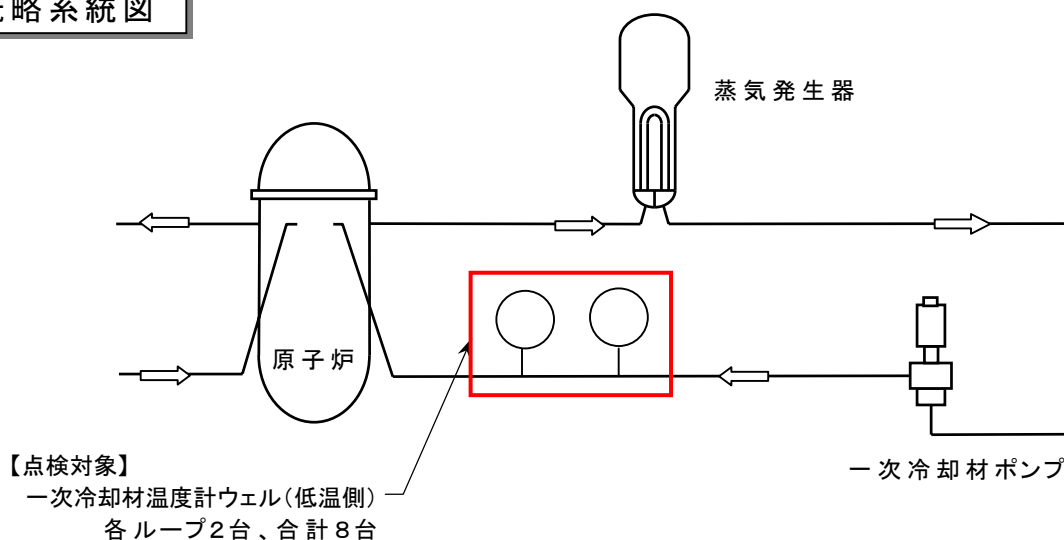
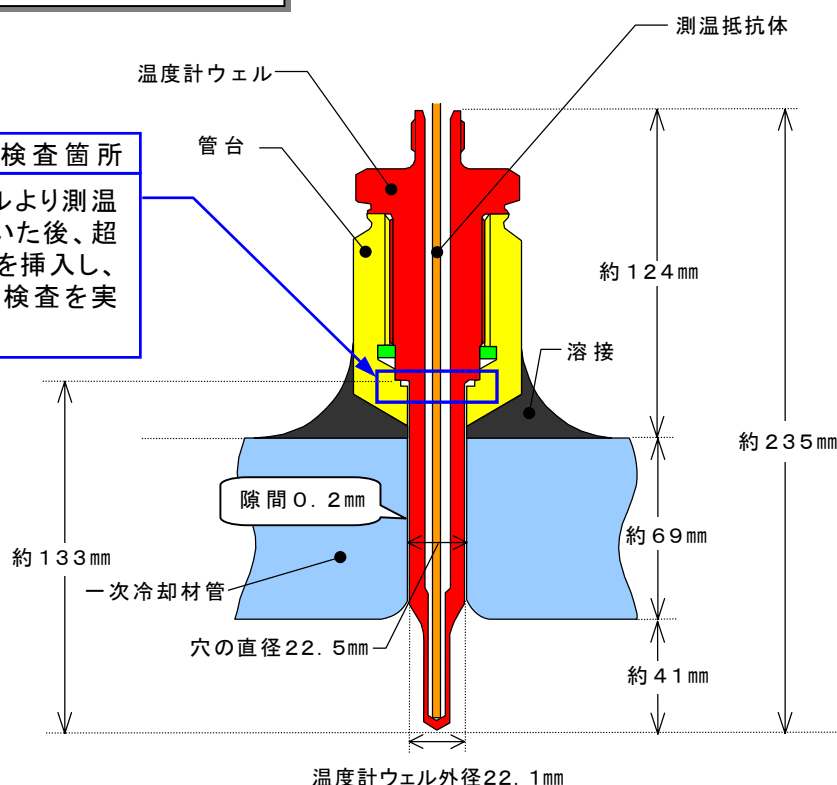
## 一次冷却材管内構造物の流体振動に係る点検

本年1月より新しい技術基準が施行されたことを踏まえ、配管内に設置されている温度計ウェル(さや管)等の円柱状構造物の流体振動評価※を行った結果、流体振動が発生する可能性があるとして評価された一次冷却材系統の温度計ウェル(8本)について、超音波探傷検査を実施し、異常がないことを確認しました。

温度計ウェルより测温抵抗体を抜いた後、超音波探触子を挿入し、超音波探傷検査を実施した。

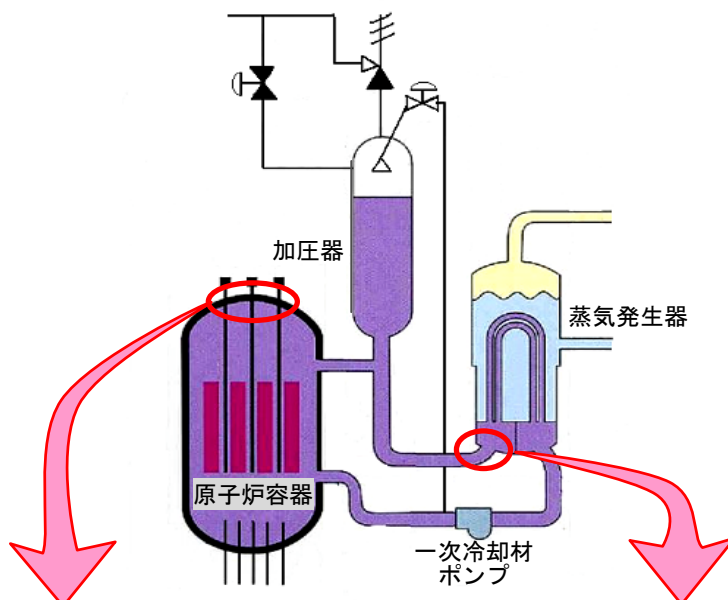
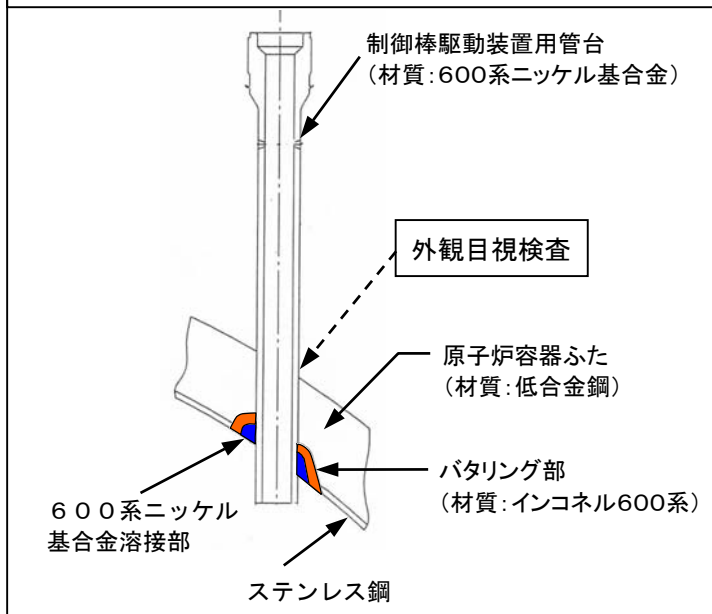
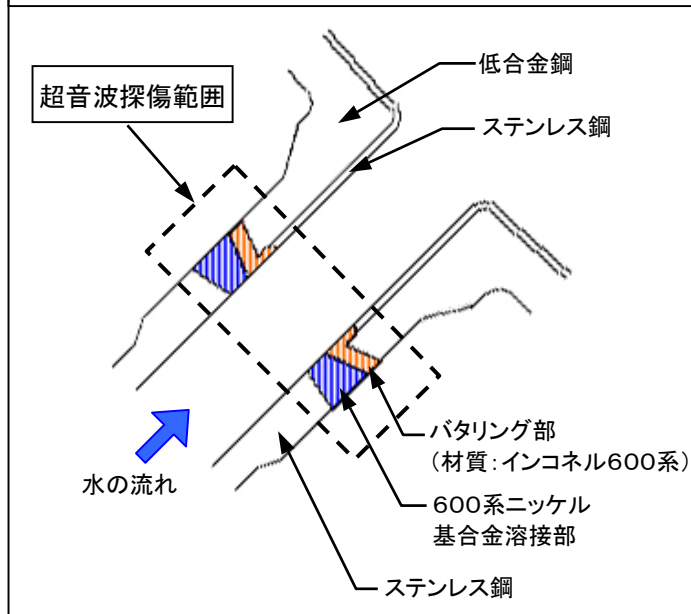
# 原子炉容器管台溶接部等の応力腐食割れに係る点検

国内外PWRプラントにおいて、600系ニッケル基合金溶接部の応力腐食割れ事象に鑑み、溶接部に600系ニッケル基合金が使用されている原子炉容器上部ふた管台全数(74本)及びD蒸気発生器冷却材入口管台について、外観目視点検や超音波探傷検査を実施し、異常がないことを確認しました。

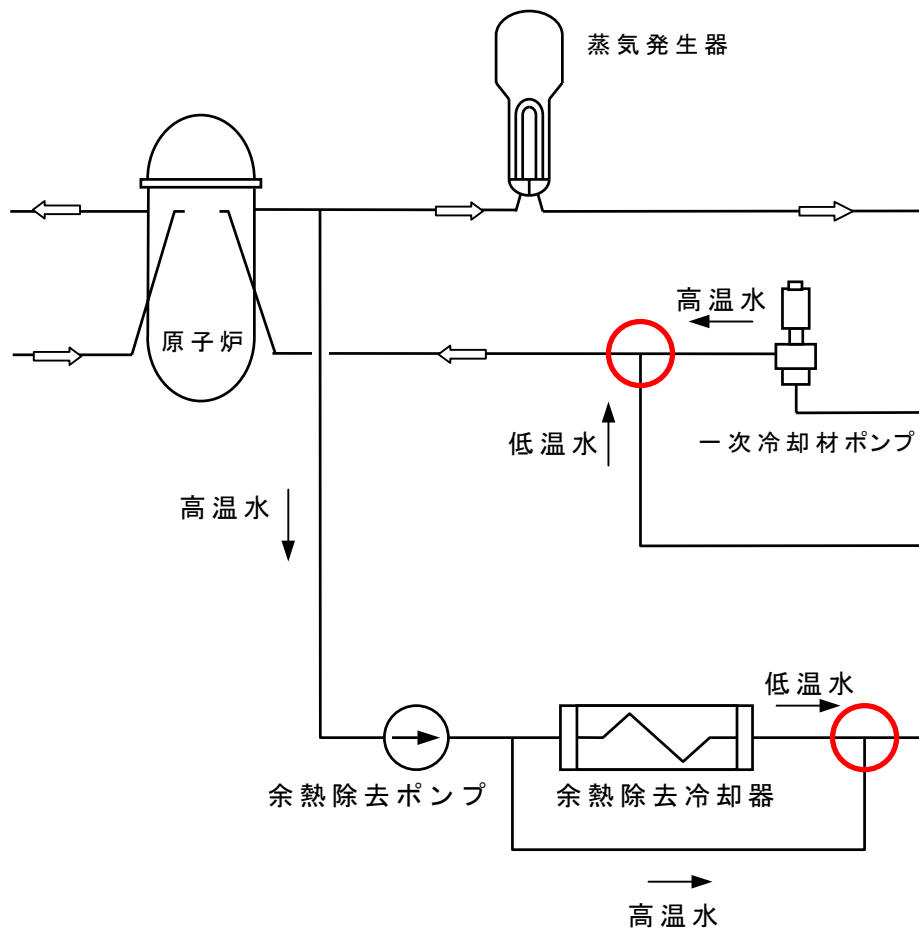
## 高サイクル熱疲労割れに係る点検

本年1月より、高温水と低温水の混合による温度ゆらぎを主要因とする高サイクル熱疲労割れに関する新しい技術基準が施行されたことを踏まえ、高サイクル熱疲労割れが発生する可能性のある箇所について評価※を行った結果、点検をする必要がある箇所はありませんでした。

高温水と低温水の合流部で高サイクル熱疲労割れが発生する可能性がある箇所。

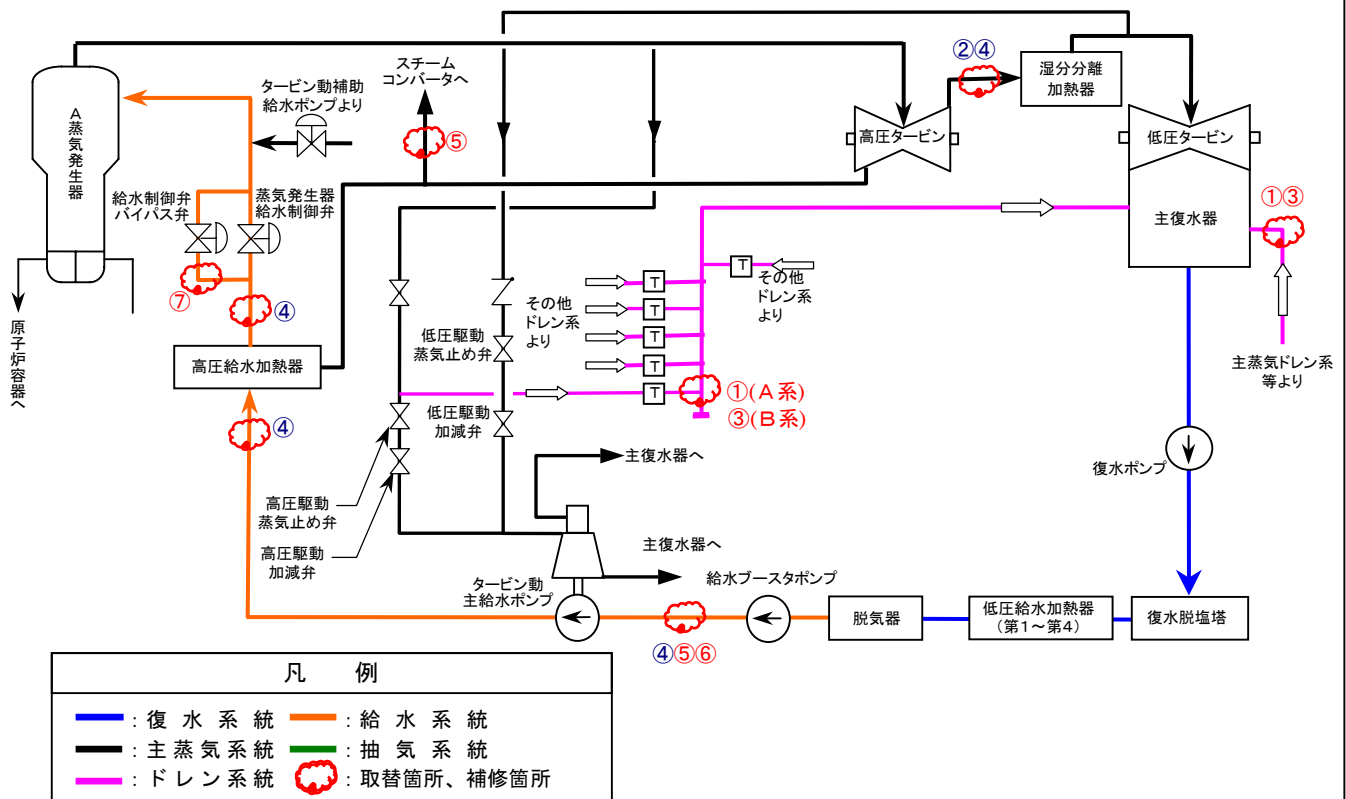
## 〔系統概略図〕

- ① 国内プラント事故を踏まえ、2次系配管1,168箇所※について超音波による肉厚測定を行いました。その結果、復水器につながるドレン集合配管で微小な貫通穴1箇所と、次回定期検査までに計算必要厚さを下回ると評価された部位2箇所が確認されました。

これを踏まえ、類似の147箇所を追加して点検した結果、計算必要厚さを下回っている部位が1箇所確認されました。

今定期検査において、合計1,370箇所について超音波検査(肉厚測定)を実施した結果、計算必要厚さを下回っている箇所が2箇所、次回定期検査までに計算必要厚さを下回る可能性があるとして評価された箇所が2箇所確認された。

貫通穴1箇所と追加点検で計算必要厚さを下回っていた1箇所、および予防保全として減肉が認められる4箇所の合計6箇所を、炭素鋼から耐食性に優れたステンレス鋼の配管に取り替えました。

また、次回定期検査までに計算必要厚さを下回ると評価された2箇所と、予防保全として減肉が認められる4箇所の合計6箇所について、配管内面の肉盛溶接補修を行いました。これらの箇所は、次回定期検査で取り替える計画です。

今定期検査では、13箇所の配管を取り替え、18箇所について肉盛補修溶接を行った。

| <p>① 計算必要厚さを下回っていた箇所(2箇所)<br/>配管取替(炭素鋼⇒ステンレス鋼)</p> <p>② 次回定期検査までに計算必要厚さを下回る箇所(2箇所)<br/>肉盛補修溶接</p> <p>○減肉傾向が認められた箇所(予防保全)</p> <p>③ 配管取替(炭素鋼⇒ステンレス鋼:4箇所)</p> <p>④ 肉盛補修溶接(16箇所)</p> | <p>⑤ 過去の点検で減肉が確認(3箇所)&lt;当初計画&gt;<br/>配管取替(炭素鋼⇒低合金鋼・ステンレス鋼)</p> <p>⑥ 作業性を考慮(2箇所)&lt;当初計画&gt;<br/>配管取替(炭素鋼⇒ステンレス鋼)</p> <p>⑦ 配管の保守性を考慮(2箇所)&lt;当初計画&gt;<br/>配管取替(炭素鋼材⇒低合金鋼)</p> |

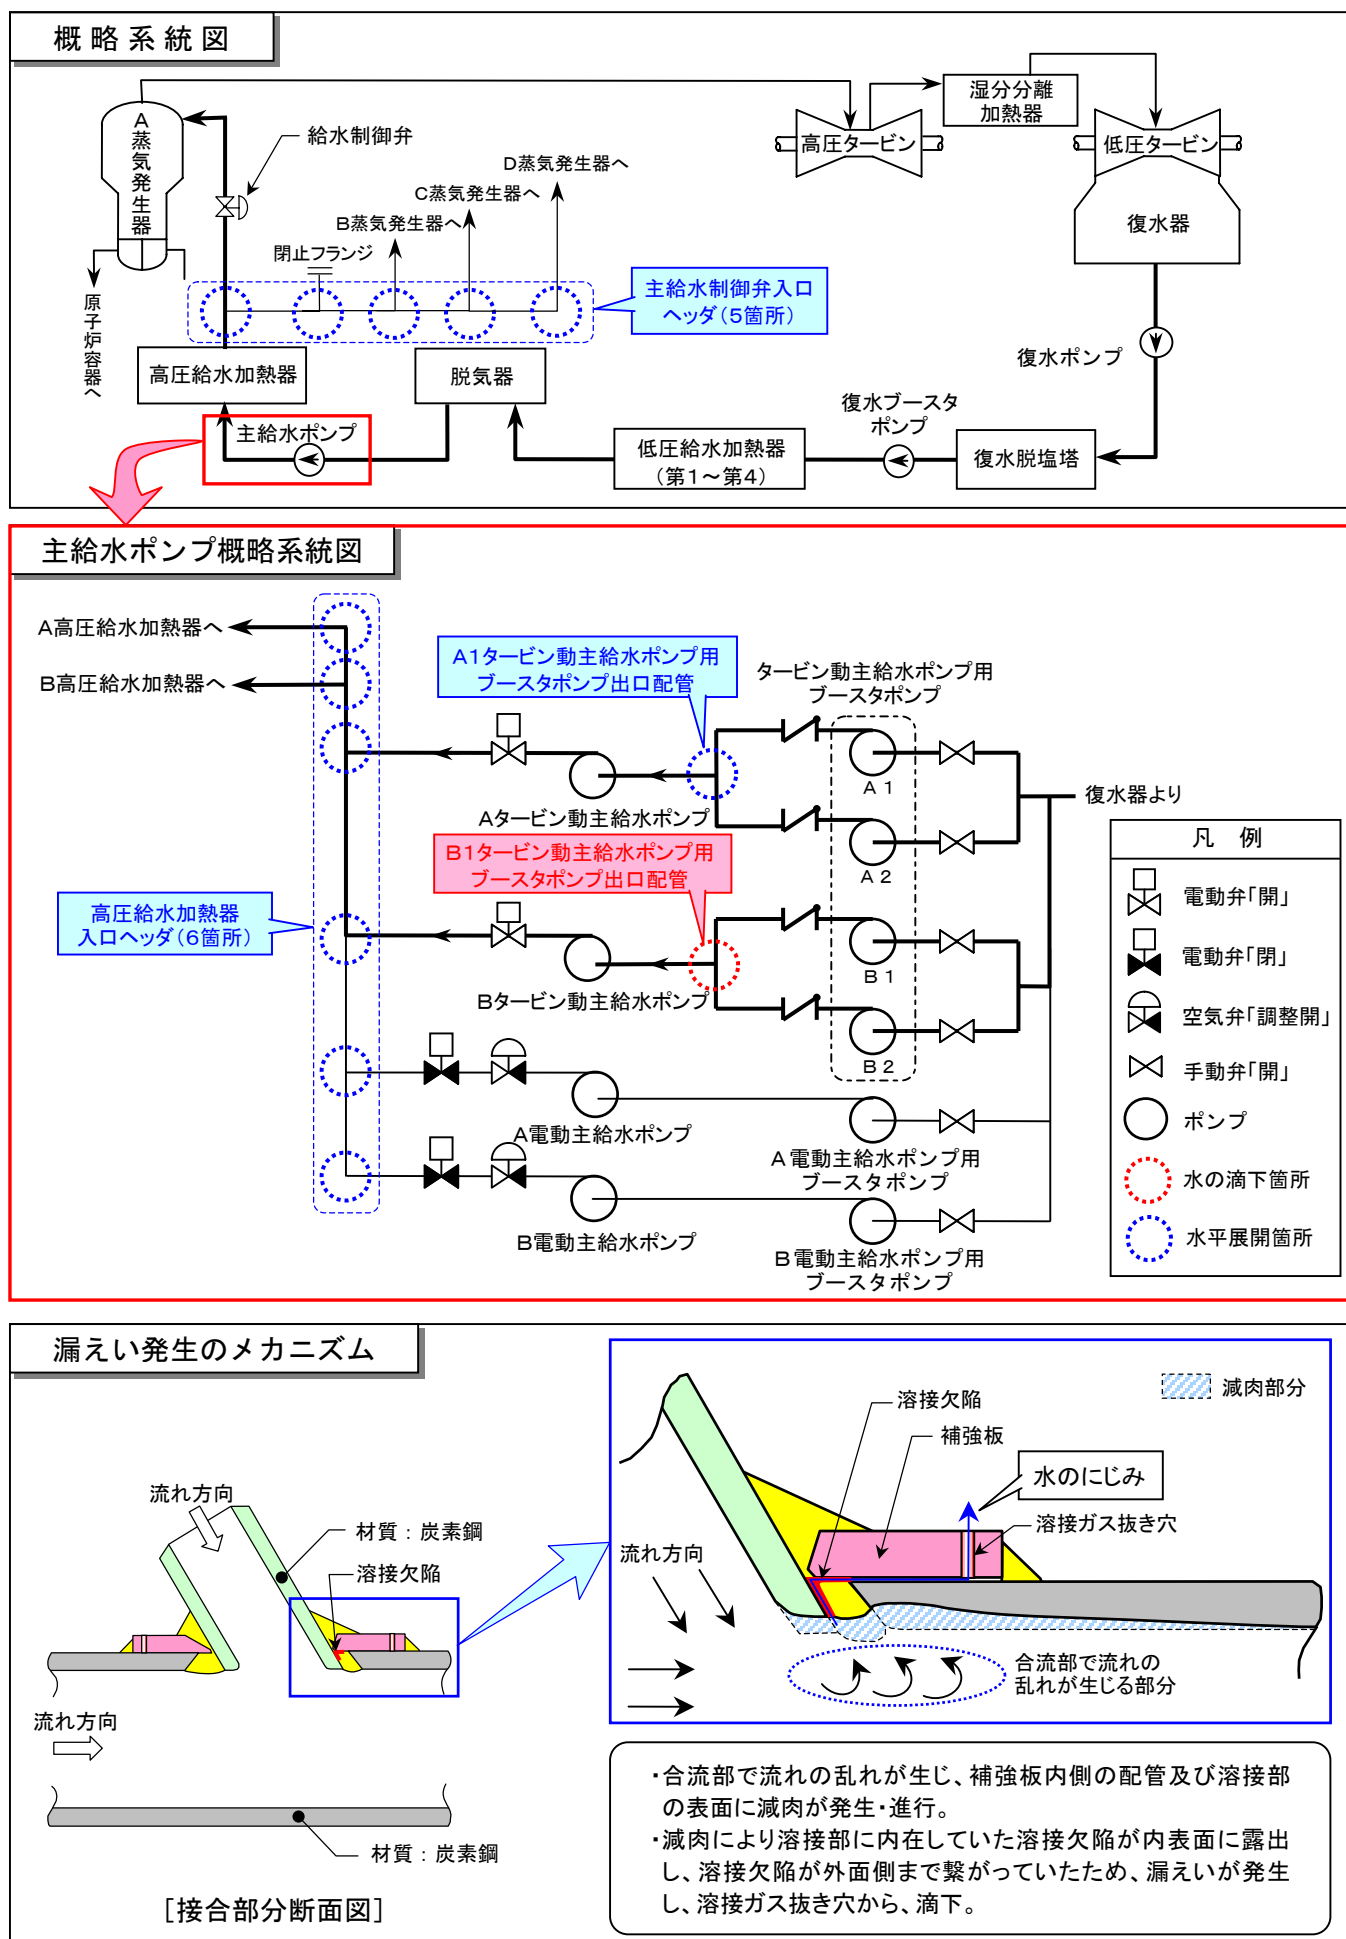
B1タービン動主給水ポンプ用ブースタポンプ出口配管からの水のにじみ事象 概要図

- ② 運転中の本年3月に漏えいが認められたBタービン動主給水ポンプ用ブースタポンプ出口配管部について切断し調査した結果、配管内面で減肉が認められ、溶接部では溶け込み不良が認められました。これらのことから、今回の漏えいは、配管内面の減肉が進展し、溶接不良部から漏えいしたものと推定されました。

対策として、当該部を炭素鋼からステンレス鋼の配管に取り替えました。

この事象を踏まえ、追加で55箇所を点検した結果、減肉が認められた12箇所について予防保全として配管内面の肉盛溶接補修を行いました。

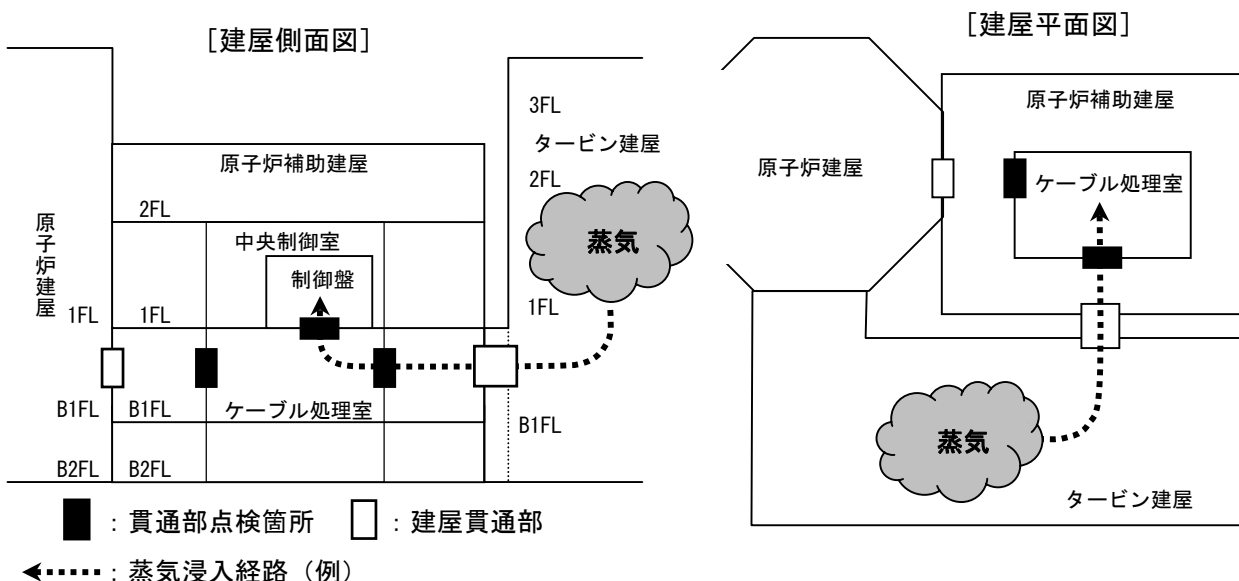
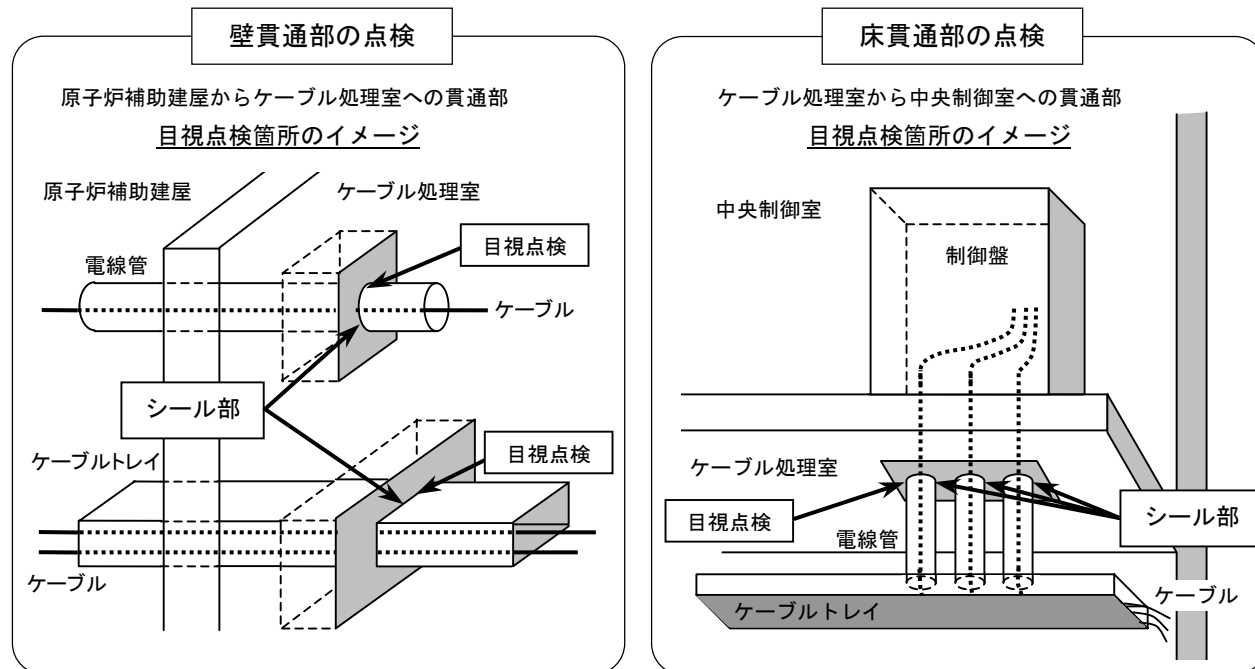
# 中央制御室への蒸気浸入に係る点検

国内プラントにおいて発生した、中央制御室につながるケーブルトレイ及び電線管の壁貫通部等のシール施工が不適切であった箇所から中央制御室への蒸気浸入事象に鑑み、中央制御室貫通部等３８６箇所のシール施工状況を点検した結果、不適切な２箇所を含む３１箇所について補修を実施しました。
