敦賀発電所1号機の原子炉手動停止について

(原子炉再循環ポンプメカニカルシールの機能低下の原因と対策)

原子炉再循環ポンプ軸封部および給水制御弁 状況説明図

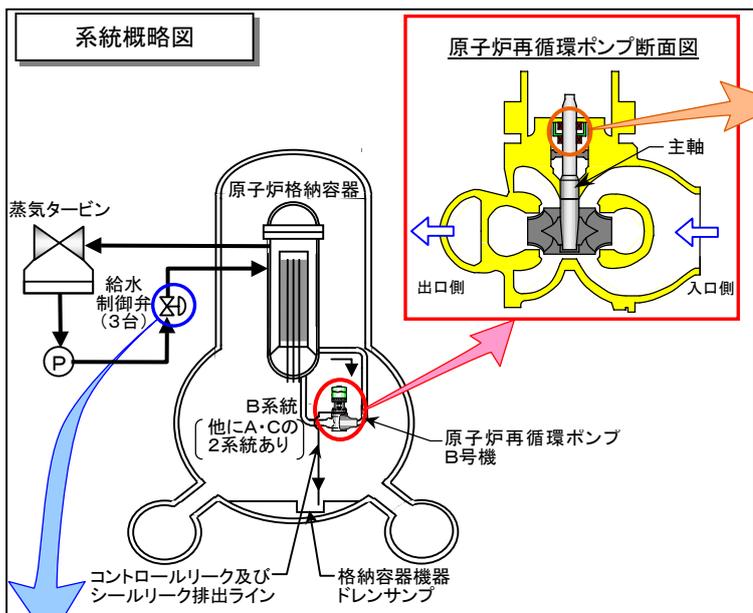
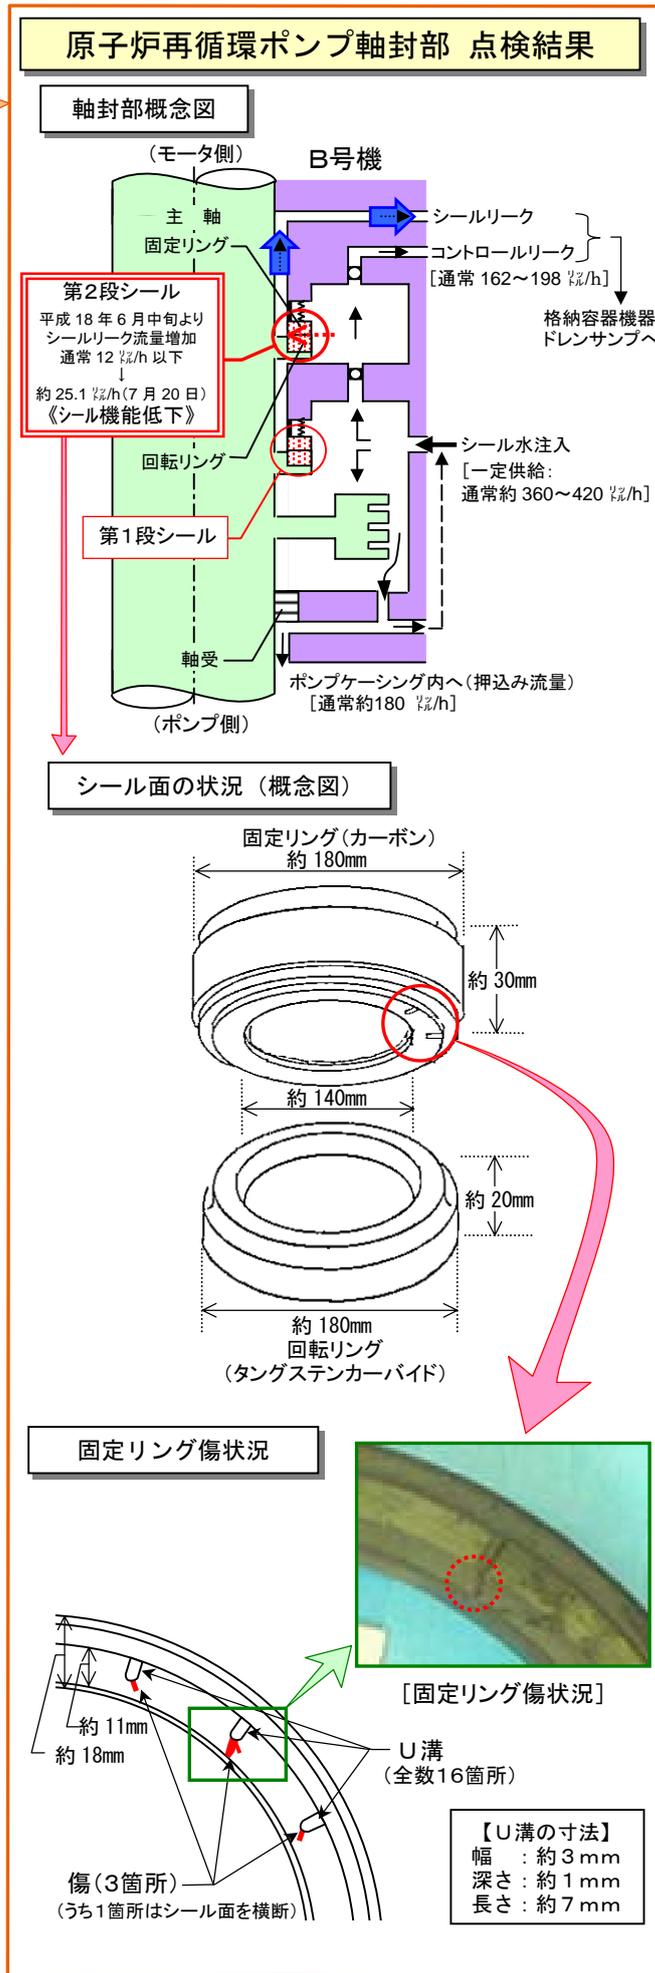
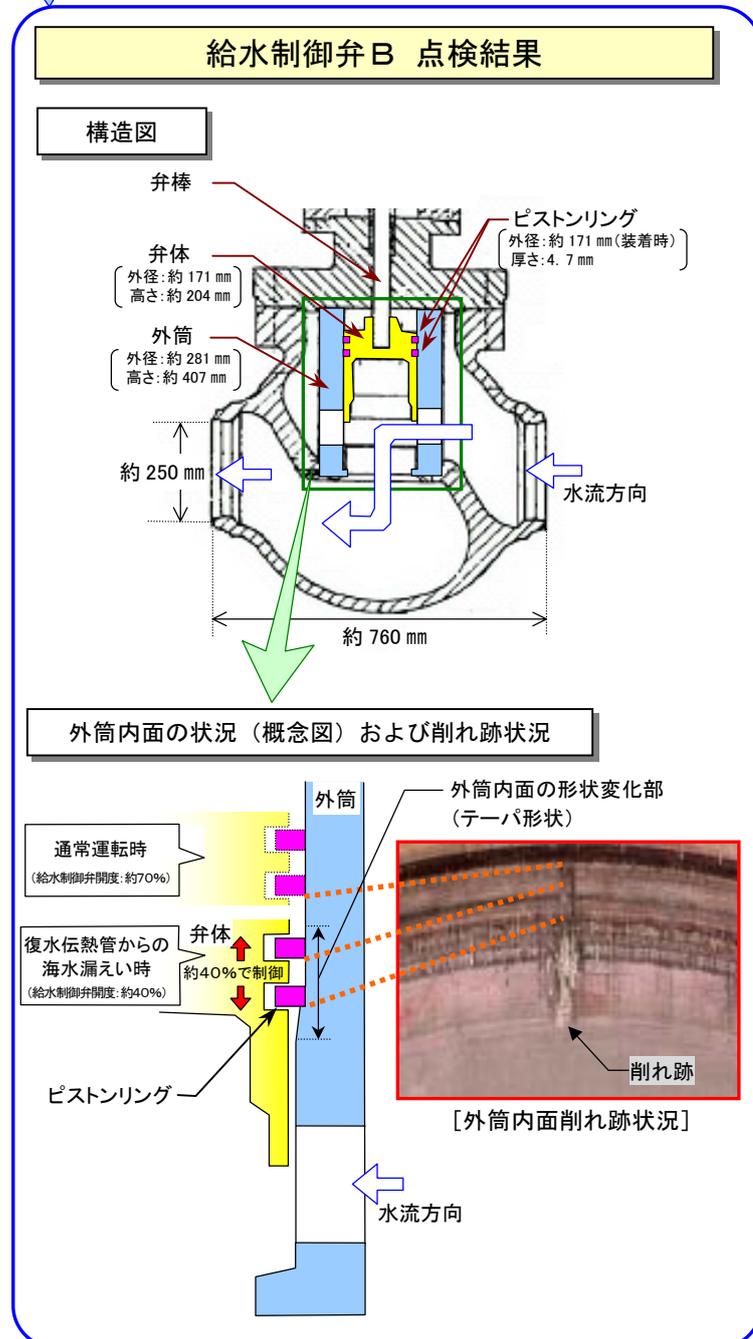
- ・原子炉再循環ポンプB号機の第2段軸封部のカーボン製固定リングのシール面(回転リングとの接触面)に3個所の傷が確認されました。
- ・これらの傷は、固定リングシール面の外周に設けられているU溝部を起点として内側に伸びており、1箇所は内周側まで達していました。
- ・第1段軸封部については、異常は認められませんでした。

- ・復水器伝熱管補修後の定格熱出力一定運転に復帰した以降、微小な異物が第2段軸封部のシール面に混入し、シール面を傷つけたためシール機能が低下し、シール水の回収量が増加したものと推定されました。

停止後、当該弁を分解点検したところ、弁箱内の外筒（円筒状）内面で大きな削れ跡および擦れ跡が認められました。

原因を調査したところ、復水器での海水漏えいの補修作業のため、約42%出力で運転しましたが、その際給水制御弁の開度も通常開度（約70%）から約40%開度位置で制御されていました。一方、弁箱内の外筒の内面は、弁体上部のピストンリングと常時接触しており、通常運転時も摺動しているため、定期検査時に手入れを行っています。この手入れによる形状変化部（テーパ形状）が40%開度位置近くにあったことから、出力約42%での運転時に、ピストンリングが外筒に擦れ跡を生じさせ、今回の停止操作のための閉動作をさせた際、弁体のピストンリングが外筒内面に噛み込み、弁の動作不良が発生したものと推定されました。

- ・原子炉再循環ポンプB号機の第1段および第2段軸封部の固定リングと回転リングを新品に取り替えました。

このため、当該弁の弁体と外筒を手入れ済みの予備品に取り替えるとともに、出力を下げた運転を行う際には、弁体の位置が中間開度（形状変化部の位置）にならないように給水制御弁の使用方法を変更しました。

また、今後は定期検査毎に外筒を取り替えることとしました。
