平成18年 9月 8日  
日本原子力発電株式会社

## 東海第二発電所 可燃性ガス濃度制御系流量の不適切な補正に関する 調査報告について

## 東海第二発電所 可燃性ガス濃度制御系流量の不適切な補正に関する調査報告の概要

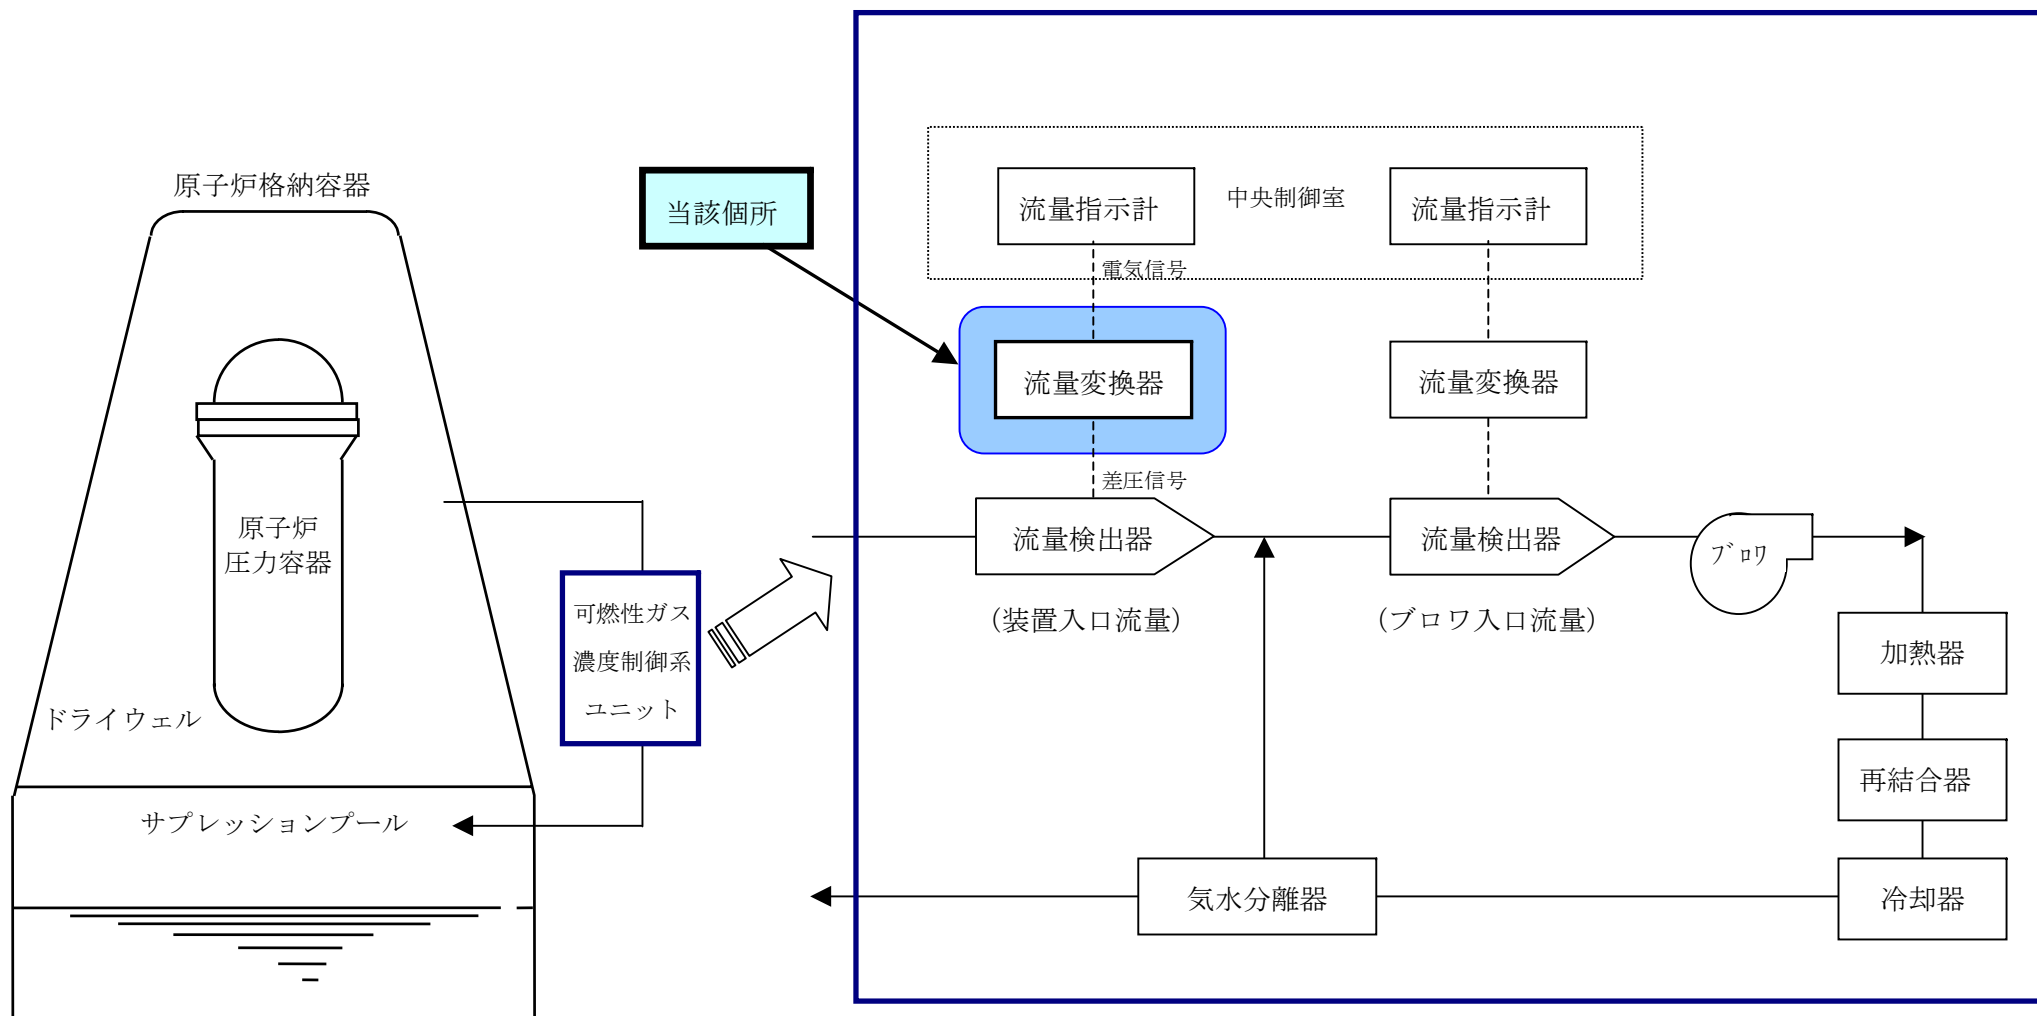
第1図 東海第二発電所 可燃性ガス濃度制御系 系統概略図  
[拡大図]

- (1) 可燃性ガス濃度制御系のB系の入口流量は、建設当初からあまり余裕のない状況であり、第4回定期検査(1982年)において流量が基準値を満足しない事象が発生した。流量の不足量はわずかであり、ブロウ入口流量を調整することで、入口流量を基準値内に確保していた。第5回定期検査(1983年)においても同様の運転操作が行われたと考えられる。
- (2) 第6回定期検査(1984年)でも、B系の入口流量不足となり、定期検査を考慮して当社の不適切な指示のもと、メーカーがレンジ変更を実施したと推定される。
- (3) 第7回定期検査(1986年)で、入口流量計を取替えたが、流量不足が再現し、(2)と同様の不適切な計器校正を行ったと推定される。
- (4) 第5回定期検査(1983年)以降、入口流量不足の原因特定やブロウ取替等の対策について調査、検討が継続され、第9回定期検査(1988年)においてA系とB系のブロウを入れ替えたが、A系、B系とも入口流量が基準値を満足しなくなった。このためB系に加えてA系も入力レンジの変更を行った。その後、ブロウ取替を考えることで不適切な補正に対する意識が薄れ、所大での問題提起には至らなかった。
- (5) 第13回(1994年)から第19回(2002年)定期検査まで、2種類の校正記録が工事報告書に添付されている。メーカーの調査によれば第9回(1988年)、第12回定期検査(1992年)においても2種類の校正記録が残されていた。第13回定期検査以降は、現場で実際に校正した記録を残すべきとの判断があったと思われる。なお、第13回定期検査より標準定期検査要領書を適用したため、当該入口流量がFCS機能検査の測定記録項目ではなくなった。
- (6) 第15回(1996年)定期検査で、入口流量制御弁及び再循環ライン流量制御弁を取替えたが、関係者間の情報共有化が不十分であったことから、制御弁取替による入口流量不足が解消されたにも係らず、レンジ変更を継続することとなった。
