## 敦賀発電所2号機の定期検査状況について (原子炉補機冷却水冷却器からの漏えいの原因と対策)

添付図:原子炉補機冷却水冷却器伝熱管漏えいの調査結果

## 原子炉補機冷却水冷却器伝熱管漏えいの調査結果

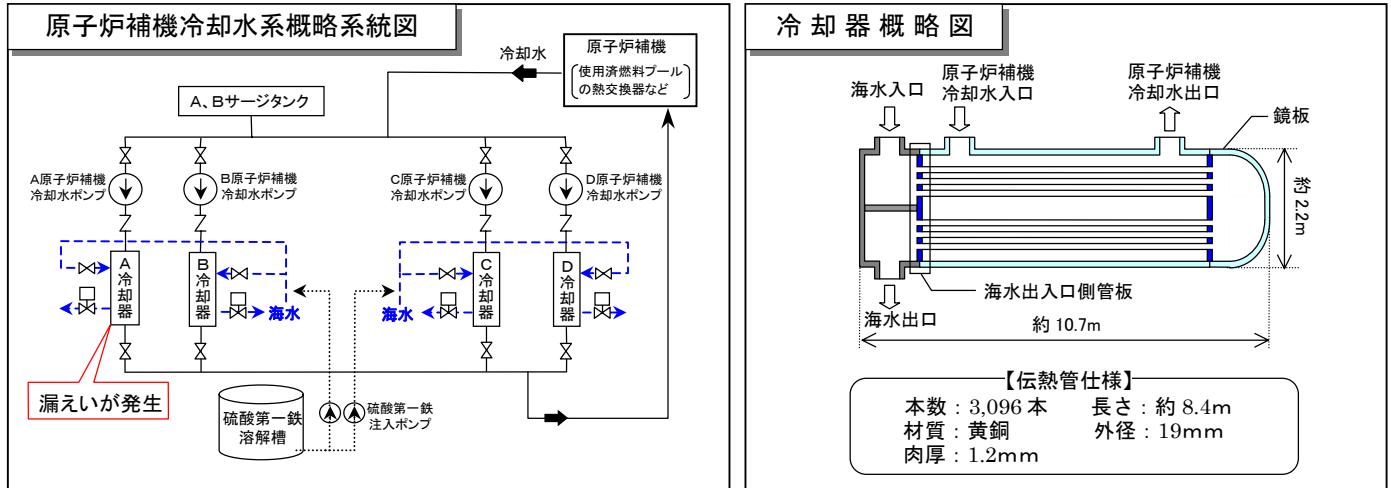
敦賀発電所2号機(加圧水型軽水炉:定格電気出力116万キロワット)は、本年7月13日から第15回定期検査の調整運転中のところ、原子炉補機冷却水系統<sup>※1</sup>の冷却器(全4台)のうち、A冷却器で冷却水が海水側に漏れていることが確認されたため、当該冷却器を隔離し、海水が流れる伝熱管の漏えい調査を実施したところ、7本で漏えいを確認しました。

当該冷却器について漏えいの認められた伝熱管1本を含めた3本を抜管し、詳細な調査を行うとともに、伝熱管3,092本(抜管した3本と既施栓管1本を除く)の渦流探傷試験(以下、「ECT」という。)を実施した結果、伝熱管1,514本で施栓基準(40%以上の減肉:社内基準)を上回る減肉信号を確認しました。

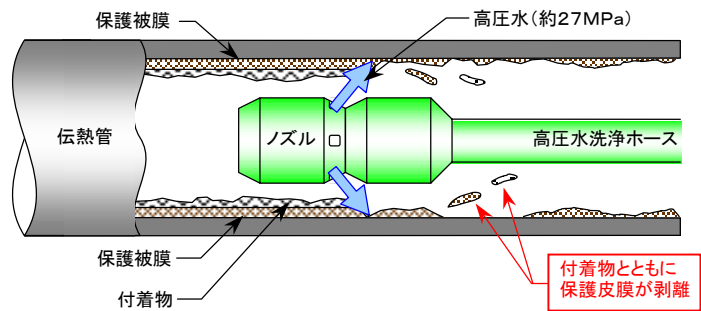
- ・この高圧水洗浄作業により、付着物とともに伝熱管内面に付いている薄い保護被膜※3(酸化膜)も剥離することから、ECT後、冷却器を復旧して海水を通水する際には、伝熱管内面に新たに保護被膜を形成させるため、1日1時間、海水に硫酸第一鉄水溶液を専用タンクで濃度調整し注入しています。また、冷却器使用(海水通水)中も、保護被膜を維持するため、同様の方法で注入しています。

①付着物除去のため実施した高圧水洗浄により、伝熱管内面の保護被膜が部分的に剥離。

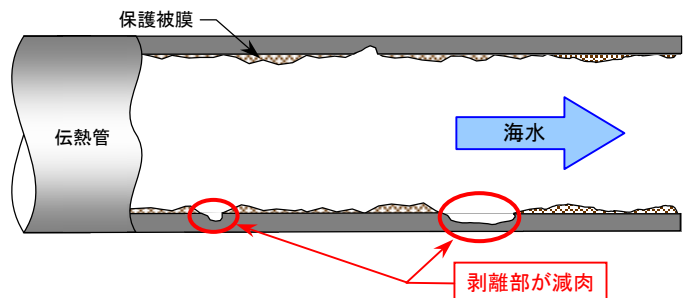
- ・第14回定期検査時、A冷却器伝熱管のECTを実施した後、管内面の保護被膜を形成させるための硫酸第一鉄水溶液の注入が適切に行われない状態(伝熱管内面の保護被膜が十分形成されない状態)で海水の通水が24日間あったことから、その際、伝熱管内面でエロージョン・コロージョンが発生し、深く減肉しました。
- ・その後の使用時においては、硫酸第一鉄水溶液の注入が行われましたが、既にある減肉部で流れの乱れが生じたことから、段階的に減肉が進展し、貫通に至ったものと推定されました。
- ・注入設備の配管詰まりについては、配管清掃作業のための準備と作業自体に時間を要していました。
- ・また、過去の注入設備の配管詰まりでは減肉が発生していなかったことから、点検終了後に行う硫酸第一鉄水溶液の注入に対する重要性の認識が希薄でした。

②点検後の運転初期(保護被膜が十分形成されていない状態で、エロージョン・コロージョンにより減肉)

- ・A冷却器については、施栓基準を上回る減肉信号が確認された1,514本と、予防保全として施栓基準未満ではありますが30%以上の減肉信号が確認された347本、調査のために抜管した4本、既施栓管1本の合計1,866本を新品の伝熱管に取り替えます。
- ・D冷却器については、施栓基準を上回る減肉信号が確認された2本と、予防保全として施栓基準未満ではありますが30%以上の減肉信号が確認された174本、調査のため抜管した1本の合計177本を、新品の伝熱管に取り替えます。
- ・保護被膜を確実に形成するため、
  - ①海水通水前に硫酸第一鉄水溶液注入設備の健全性を確認すること。
  - ②硫酸第一鉄水溶液注入設備の配管詰まりを防止するため、使用後は配管を水で十分洗浄すること。
  - ③冷却器点検後は保護被膜を短期間に形成するため、運転開始後の1ヶ月間、通常の倍の濃度(1ppm)の硫酸第一鉄水溶液を注入すること。を運転操作手順書に明記するとともに、硫酸第一鉄水溶液注入の重要性について関係者に周知します。
- ・次回定期検査において、全冷却器の伝熱管全数についてECTを実施し、その結果を踏まえ点検頻度について検討します。
- ・次回定期検査までは、B、C冷却器を優先して使用するため、施栓基準未満ではありますが減肉信号が確認されたB冷却器の3本とC冷却器の9本、合計12本を新品の伝熱管に取り替えます。

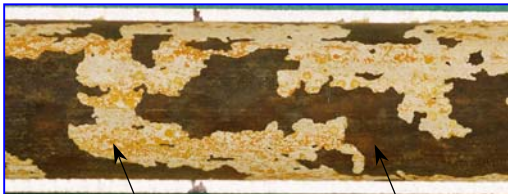
## ①内面の保護被膜の部分的剥離

- ・今回漏えいが発生したA冷却器と、今定期検査で施栓基準未満ではありましたが減肉信号が多数認められたD冷却器の伝熱管を抜管して断面観察を行った結果、エロージョン・コロージョン<sup>※2</sup>による波状や窪み状の減肉形状が多数認められました。
- ・また、減肉による窪み形状は段階的に進展した様相が見られ、特に、漏えいが認められたA冷却器では、初期の減肉が深い様相を呈していました。

## 伝熱管(A冷却器)の減肉状況

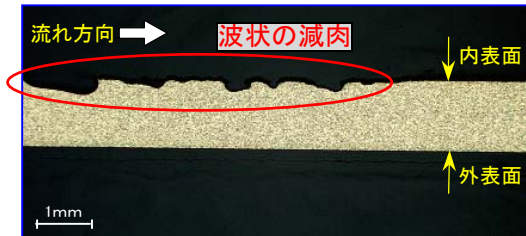
## ②波状の減肉形態

(断面マイクロ撮影)

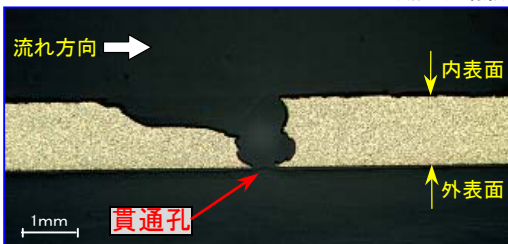
## ③段階的に減肉・貫通

(断面マイクロ撮影)
