## 東海第二発電所 第 22 回定期検査の状況について

(ジェットポンプの流量計測管等の破断について その 2)

# 東海第二発電所 ジェットポンプの流量計測管等の点検結果について

平成18年12月8日

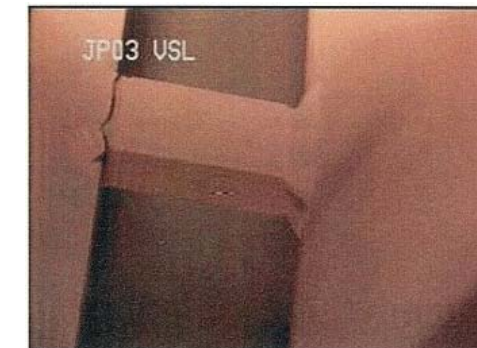
No. 3 計測管第1スタンドオフ溶接部  
破断状況

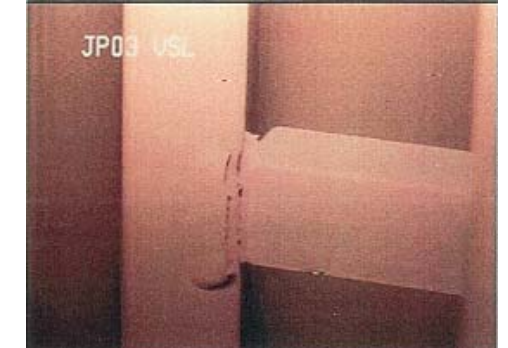
No. 3 計測管第3スタンドオフ溶接部  
破断状況

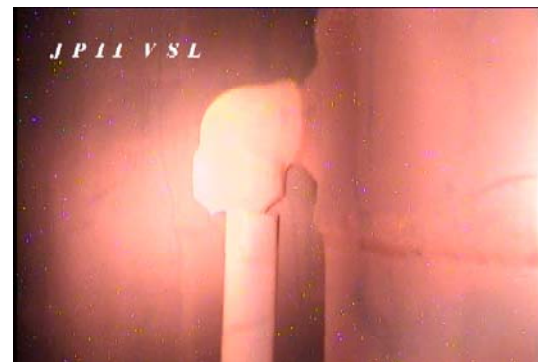
No. 1 計測管エルボ溶接部  
破断状況（前回確認）

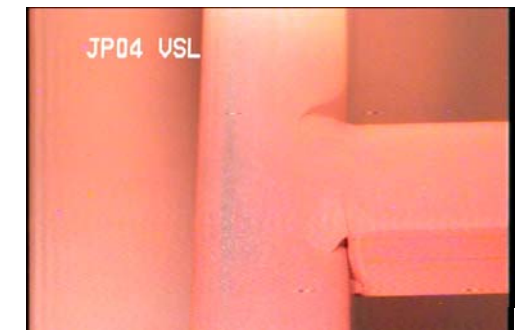
No. 4 計測管第2スタンドオフ溶接部  
ひび割れ状況

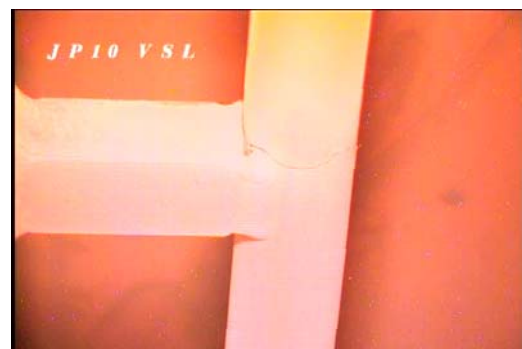
No. 10 計測管（第1スタンドオフ部上）  
ひび割れ状況

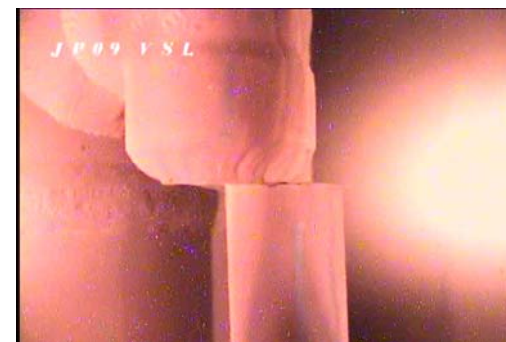
No. 9 計測管エルボ溶接部  
破断状況（前回確認）

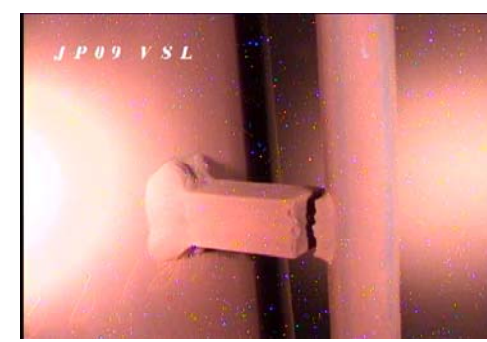
No. 9 計測管第1スタンドオフ溶接部  
破断状況（前回確認）

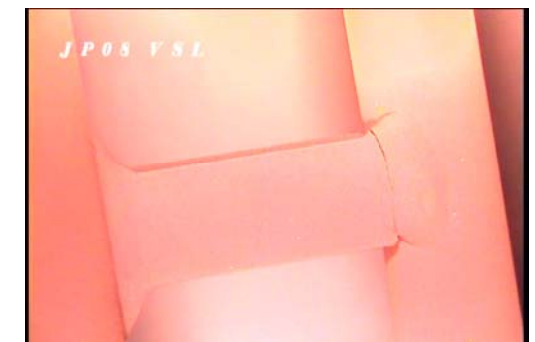
No. 8 計測管第2スタンドオフ溶接部  
ひび割れ状況
