平成19年 3月22日  
日本原子力発電株式会社

## 東海第二発電所

### タービン駆動原子炉給水ポンプ（A）の補修に伴う計画停止について

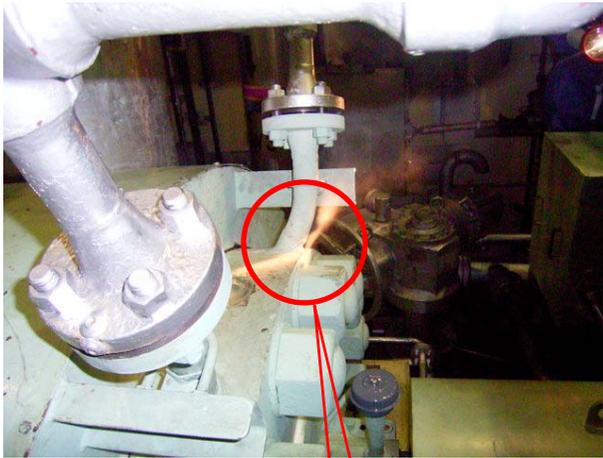
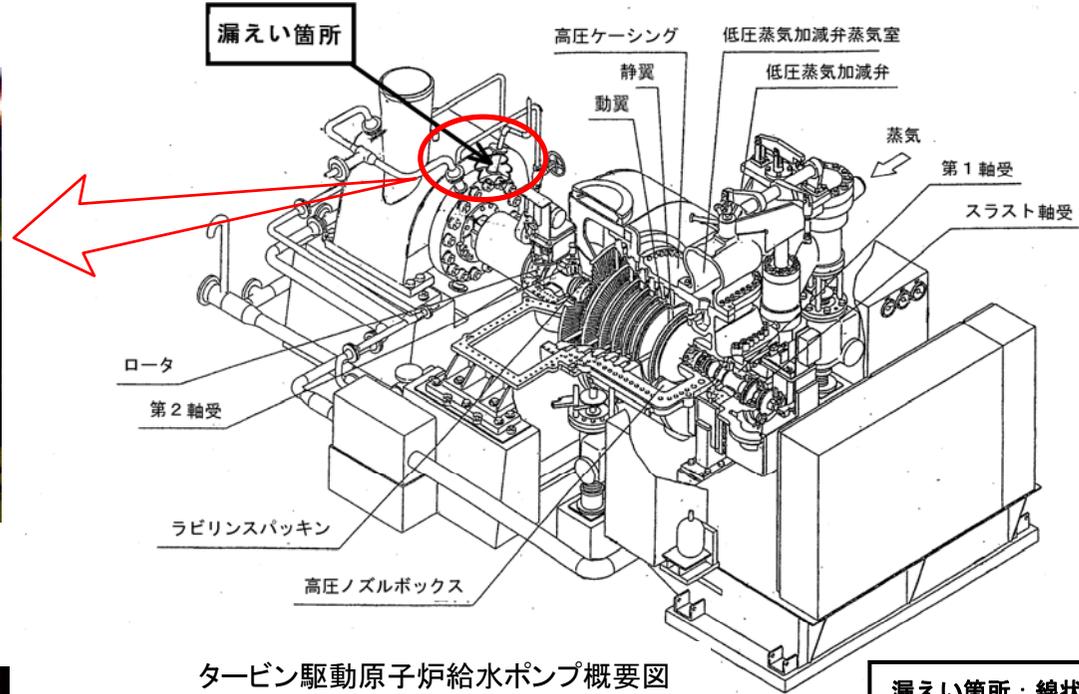
タービン駆動原子炉給水ポンプ概要図

点検の結果、漏えい箇所は、ケーシングカバー\*<sup>2</sup>とシール水出口配管\*<sup>3</sup>の取付け部溶接箇所のひびであることが確認されました。点検履歴及び割れ部の調査結果から、平成4年の当該配管の取替えに伴う溶接で融合不良\*<sup>4</sup>が生じ、また、運転中の振動及び当該ポンプの起動・停止時の熱変位により溶接不良部にひびが発生、進展し、貫通したものと推定されました。

シール水漏えい部

このため、発電所での補修ではなく、工場へ搬出し補修を行なうこととしましたので、3月24日から原子炉の停止操作を行いますのでお知らせします。

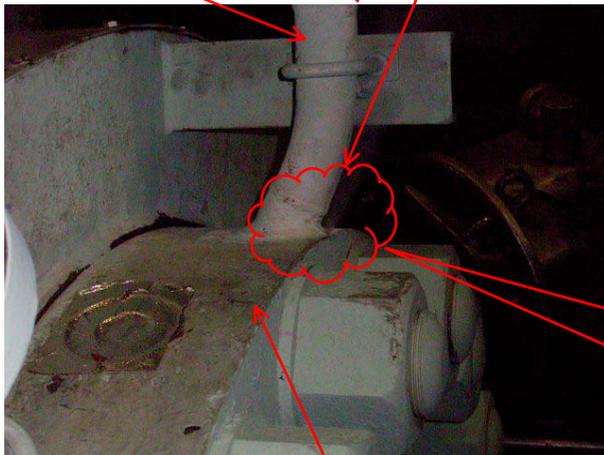
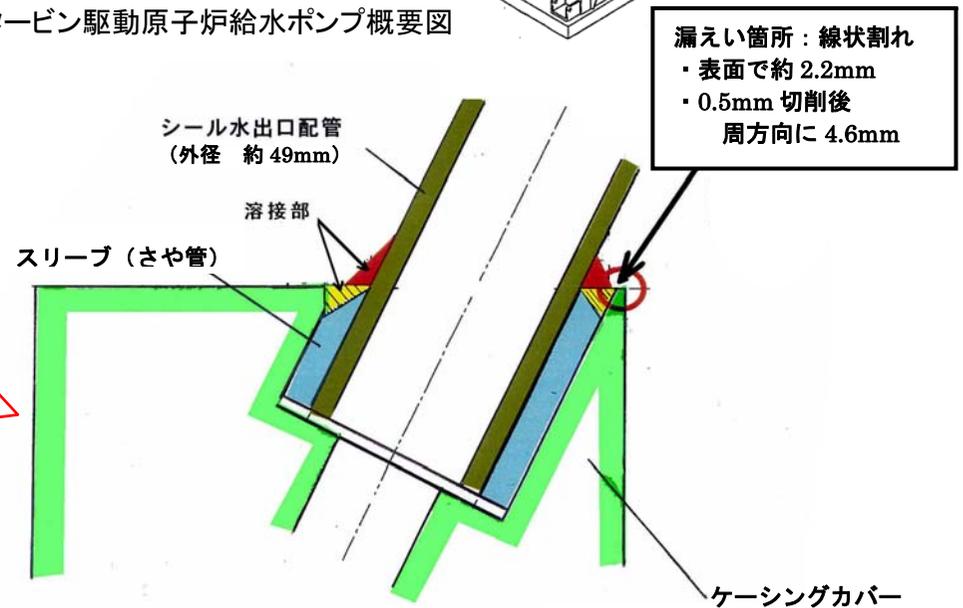
ケーシングカバー（端部）

シール水出口配管

漏えい箇所
