## 東海第二発電所の調整運転再開について

# タービン駆動原子炉給水ポンプ（A）修理概要

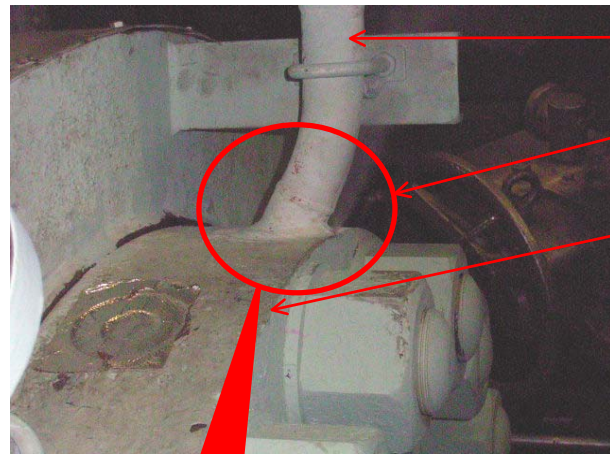
点検の結果、漏えい箇所は、ケーシングカバー<sup>\*2</sup>とシール水出口配管<sup>\*3</sup>の取付け部溶接箇所のひびであることが確認されました。点検履歴及び割れ部の調査結果から、平成4年の当該配管の取替えに伴う溶接で融合不良<sup>\*4</sup>が生じ、また、運転中の振動及び当該ポンプの起動・停止時の熱変位により溶接不良部にひびが発生、進展し、貫通したものと推定されました。このため、工場へ搬出し補修を行なうこととし、3月25日に原子炉を停止し作業を行っておりました。

シール水出口配管

漏えい箇所

ケーシングカバー  
(端部)

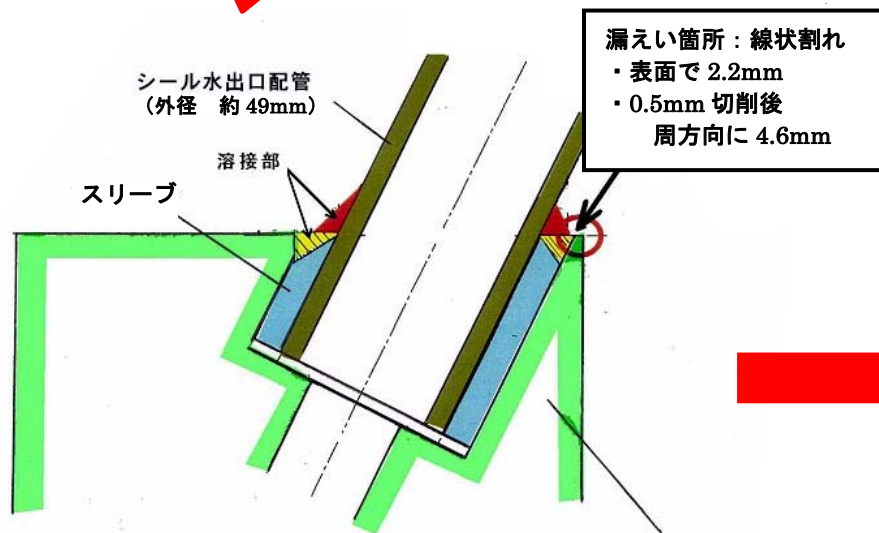
【 補 修 前 】

その後、当該シール水出口配管取付け溶接部の形状の改善をした修理を行い、耐圧漏えい試験を実施して健全性を確認しました。なお、原因を究明した結果、平成4年にスリーブを挿入して当該部の修理を行なった際に融合不良を生じ、後の運転中の振動や熱変位により損傷していたことが判明しました。また、この振動の影響としては、平成13年の不具合<sup>\*5</sup>時の振動が大きく寄与していることが分りました。
