敦賀発電所1号機の原子炉起動と調整運転の開始について

敦賀発電所 1号機 第31回定期検査の実施状況

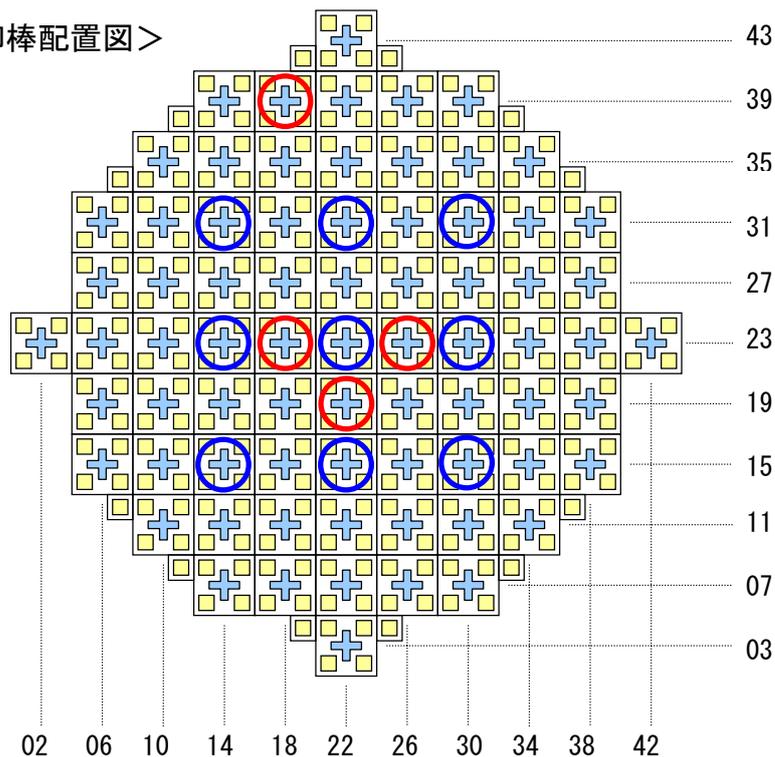
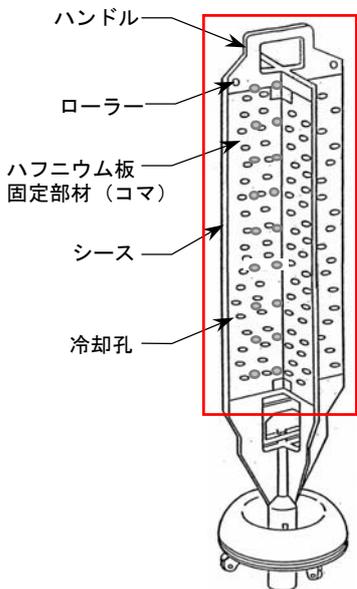
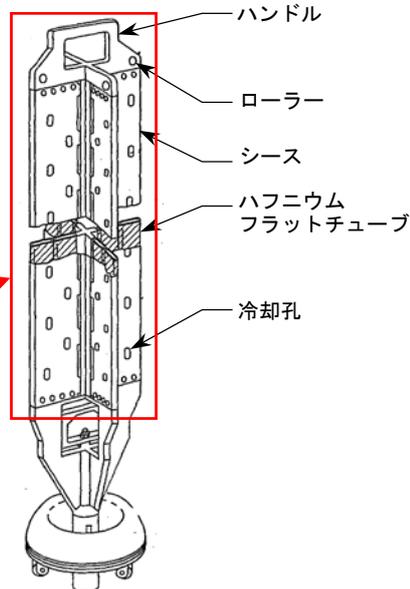
制御棒点検工事

国内BWRプラントにおいて、ハフニウム板型およびハフニウムフラットチューブ型の制御棒で損傷が認められたことから、現在使用している制御棒全73体のうち、ハフニウム板型制御棒4体とハフニウムフラットチューブ型制御棒9体について、十分な使用実績のあるボロンカーバイド型制御棒に取り替えました。なお、これら13体の制御棒について外観目視点検を行った結果、異常は認められませんでした。

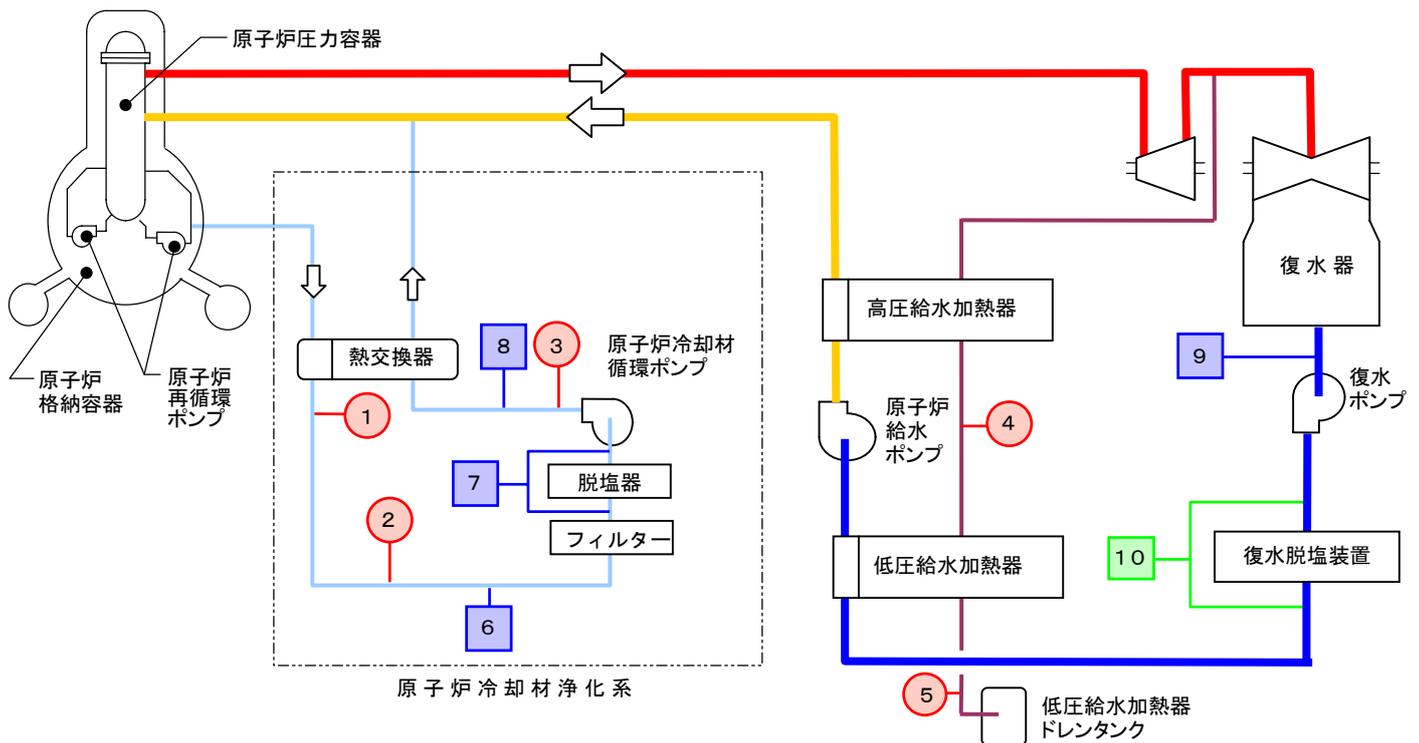
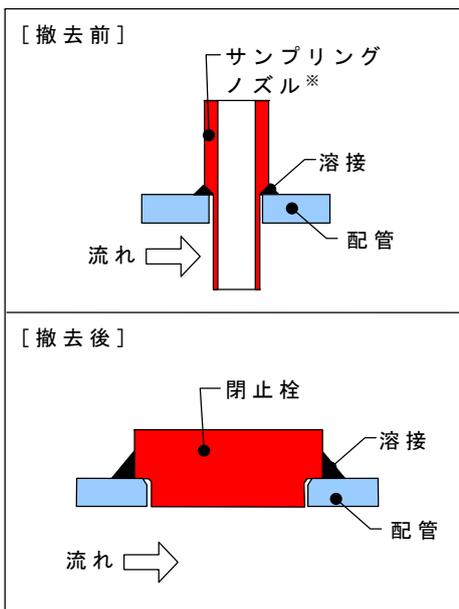
配管内円柱状構造物健全性確認検査

配管内に差し込まれている円柱状の構造物として、原子炉冷却材浄化系等にある温度計ウェル12箇所とサンプリングノズル8箇所について、放射線透過試験にて形状を確認した上で、振動評価を行った結果、原子炉冷却材浄化系の温度計ウェルの2箇所では振動が発生する可能性があるとして評価されたことから、当該2箇所について浸透探傷検査を実施し、健全性を確認しました。

また、今後使用予定のないサンプリングノズルについて、現場確認で新たに確認された1箇所を含む合計3箇所を、撤去して閉止栓を取り付けました。

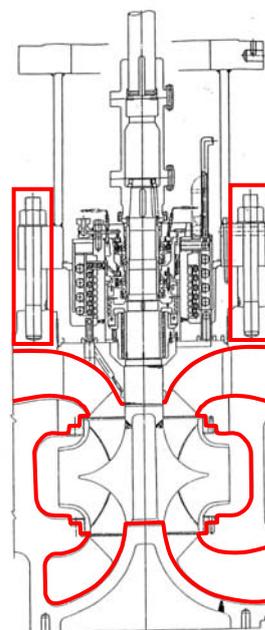
原子炉再循環ポンプB 検査概要

原子炉再循環ポンプB本体を分解し、ケーシング内面等の目視点検を実施しました。

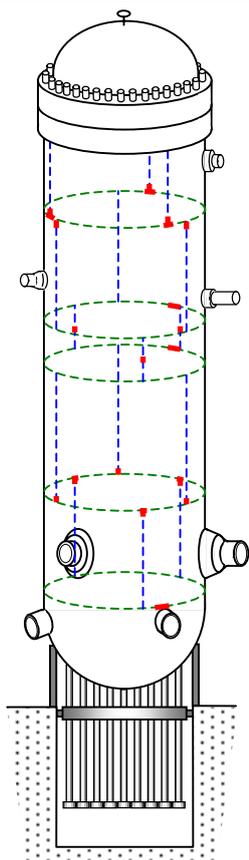
原子炉压力容器溶接部 超音波探傷検査概要

1. 胴長手方向
15溶接線(39306mm)の10%が対象。
溶接線4300mmについて検査を実施しました。
2. 胴周方向
5溶接線(72935mm)の5%が対象。
溶接線3750mmについて検査を実施しました。

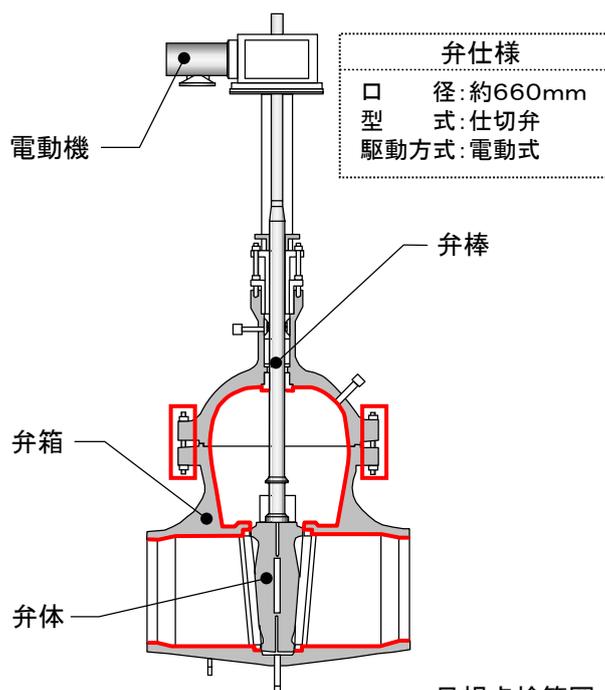
原子炉再循環ポンプC入口弁 検査概要

原子炉再循環ポンプC入口弁を分解し、弁内面等の目視点検を実施しました。

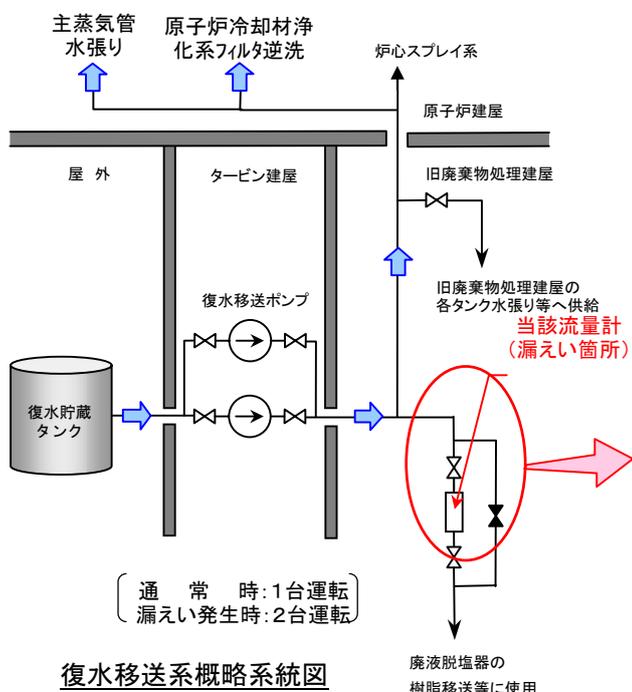
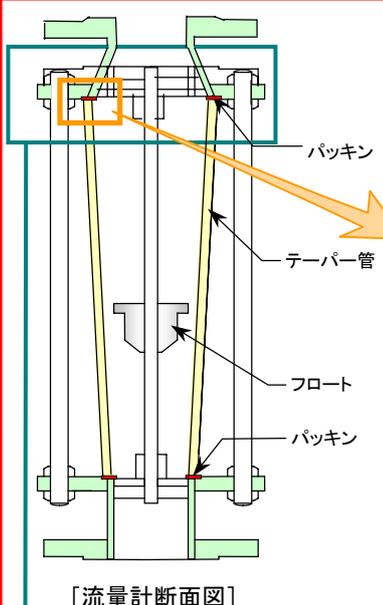
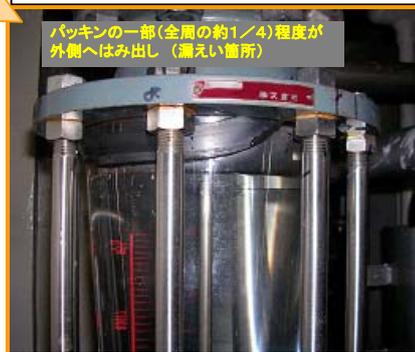
流量計仕様・断面図・漏えい箇所状況

旧廃棄物処理建屋地下に設置されている床ドレンサンプの水位上昇を示す警報が発報したことから、現場を確認したところ、復水移送配管流量計から水が漏れていることが確認されました。当該流量計を点検したところ、パッキンの一部が外側にはみ出しており、テーパー管の全周の長さに差が認められました。このことから、パッキンの押さえつけが不均一で、復水移送システムの運転操作に伴い、押さえつけの弱い部分のパッキンが外側に押し出され、漏えいが発生したものと推定されました。

材質：アクリル樹脂
 外径：入口約125mm
 出口約190mm
 長さ：360±0.2mm
 パッキン：クロロブレンゴム製
 厚さ3mm

- 当該流量計を新品に取り替えました。
- 同型の流量計を点検する際には、テーパー管の全長等を測定し、形状管理することを、作業要領書に反映しました。

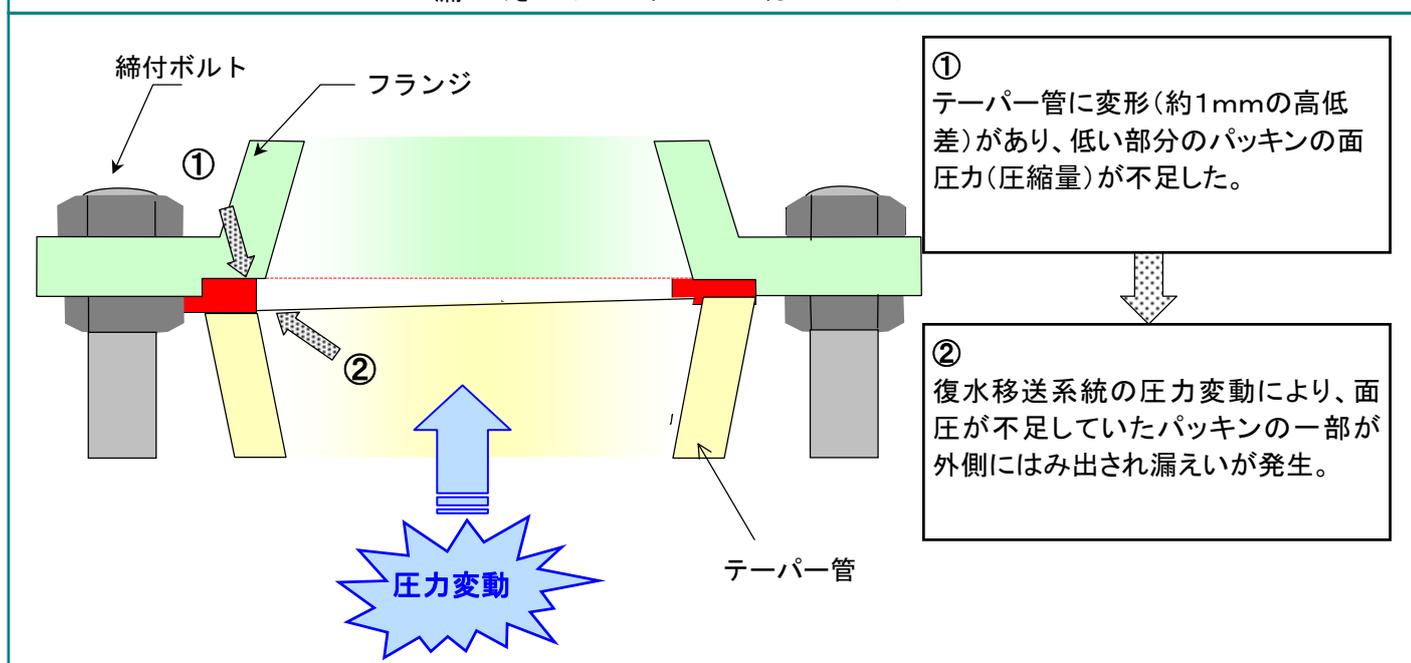
漏えいのメカニズム

当該流量計を点検したところ、パッキンの一部が外側にはみ出しており、テーパ管の全周の長さに差が認められました。このことから、パッキンの押さえつけが不均一で、復水移送系統の運転操作に伴い、押さえつけの弱い部分のパッキンが外側に押し出され、漏えいが発生したものと推定されました。

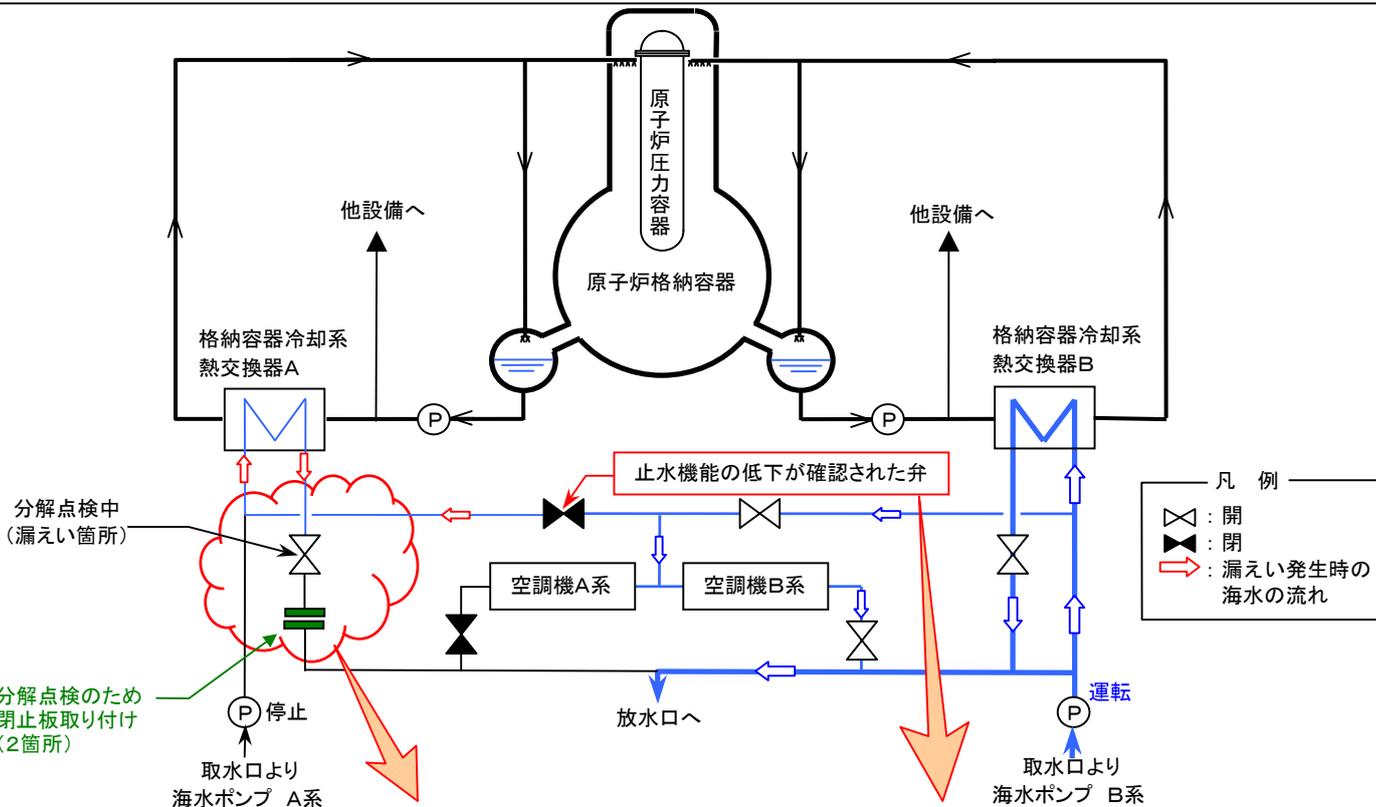
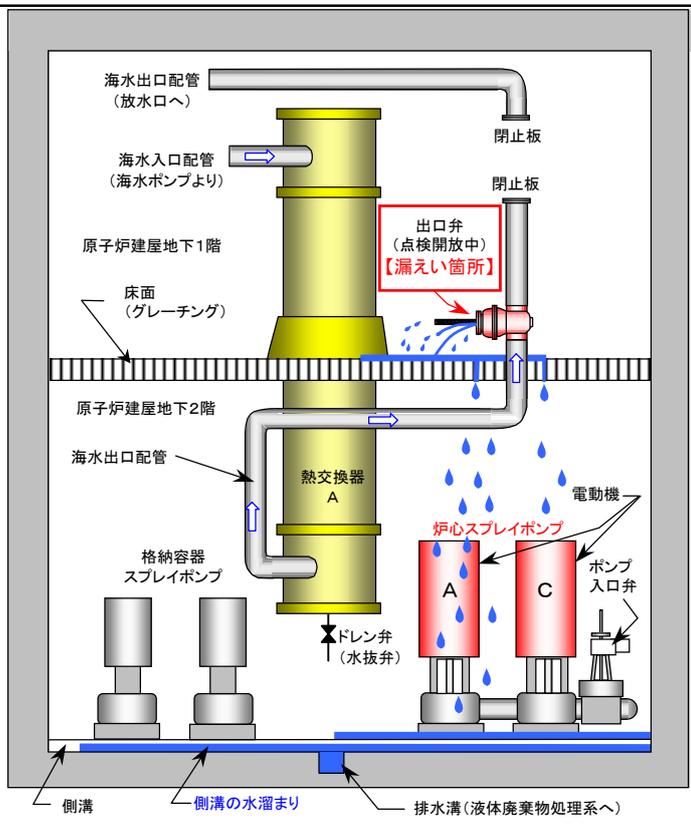
海水漏えい時の状況

漏電を示す警報が発生したことから、点検を行なった結果、原子炉建屋地下1階に設置されている格納容器冷却系熱交換器A出口弁（開放点検中）から海水が漏れ出し、階下の炉心スプレイポンプ2台（A、C号機）のモータ上部に滴下しているのが確認されました。

- ・止水機能が低下していた弁を新品の弁に取替えました。また、被水した電動機2台を含め、階下の機器・配管について点検および清掃を実施しました。
- ・海水システムの隔離作業において、ポンプ等を起動し、水圧を高めた状態で、閉止弁下流側への漏れがないことを確認するよう所内規程に定め、関係者に周知しました。

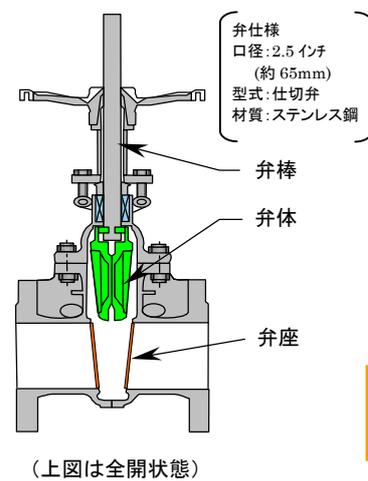
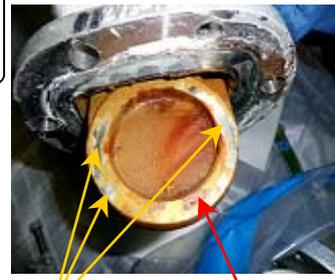
弁の分解点検結果

スケールの剥離
【当たりの強い部分】

スケールの付着
【当たりの弱い部分】

隔離のために閉止した1台の弁で止水（シート）機能が低下していました。当該弁を分解点検したところ、弁体と弁座の当たりが不均一であったため、漏えいが発生し、下流側の点検開放中の弁から海水が漏れ出ました。

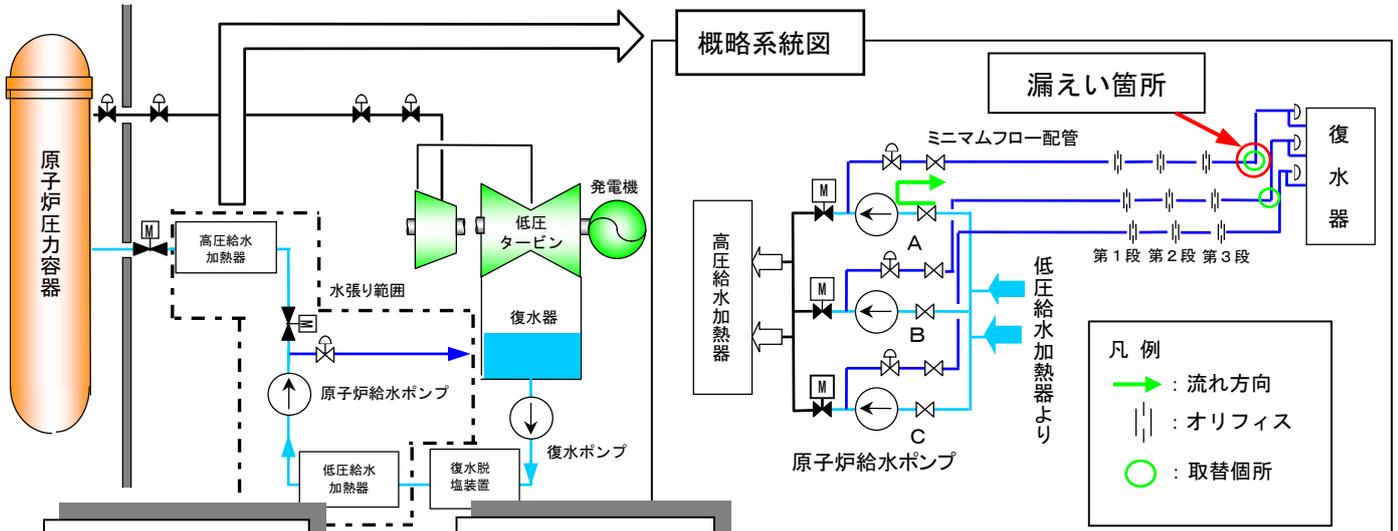
漏えい箇所写真

復水ポンプ 1 台運転にて原子炉給水系統の水張りを行ったところ、原子炉給水ポンプ A のミニマムフロー配管* 曲がり部から水の滴下が確認されました。

配管仕様
 外径：約 114mm
 肉厚：約 11mm
 材質：低合金鋼

対策として、当該曲がり部を二相流の衝撃を緩和する構造の配管に取り替えました。

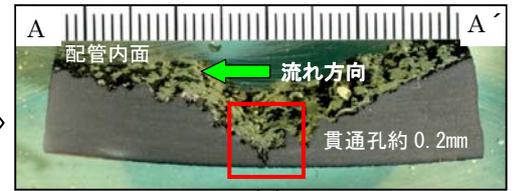
【SEM観察写真】

[配管を流れ方向に半割りにした状態]
 減肉は局所的であった。

くぼみ状の浸食が見られた。

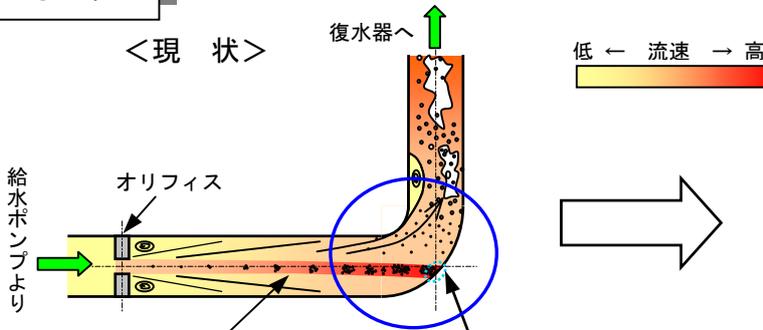
<現状>

減圧沸騰により高速の 2 相流が発生

曲がり部の背側に衝突した 2 相流の衝撃により浸食による減肉が発生。この減肉が徐々に進行し貫通。
