## 敦賀発電所1号機の原子炉手動停止について (原子炉再循環ポンプメカニカルシールの機能低下の原因と対策)

# 原子炉再循環ポンプ軸封部 状況説明図

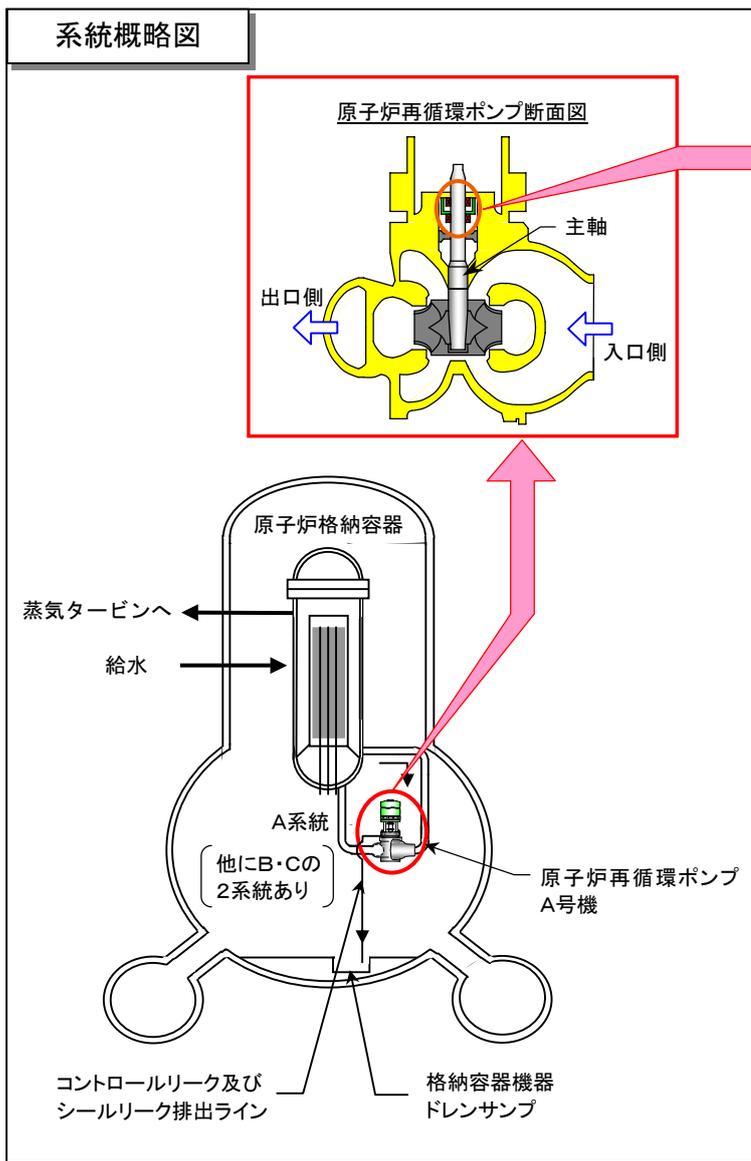
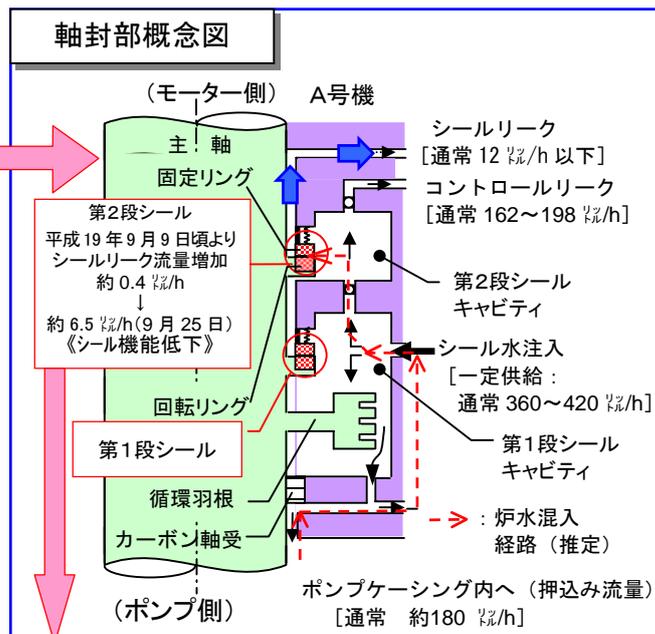
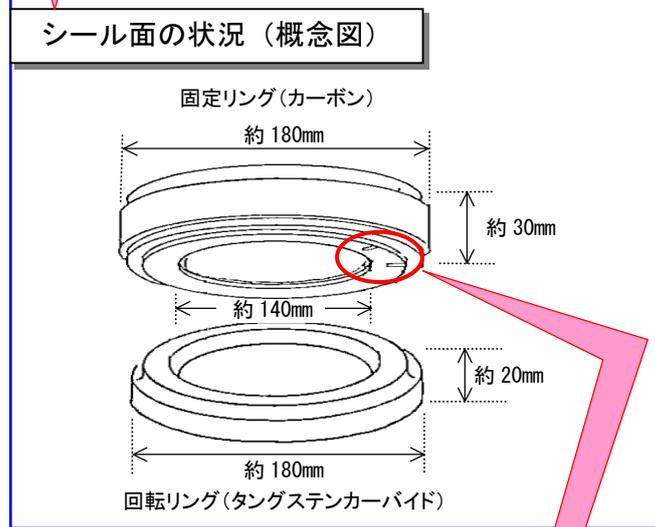
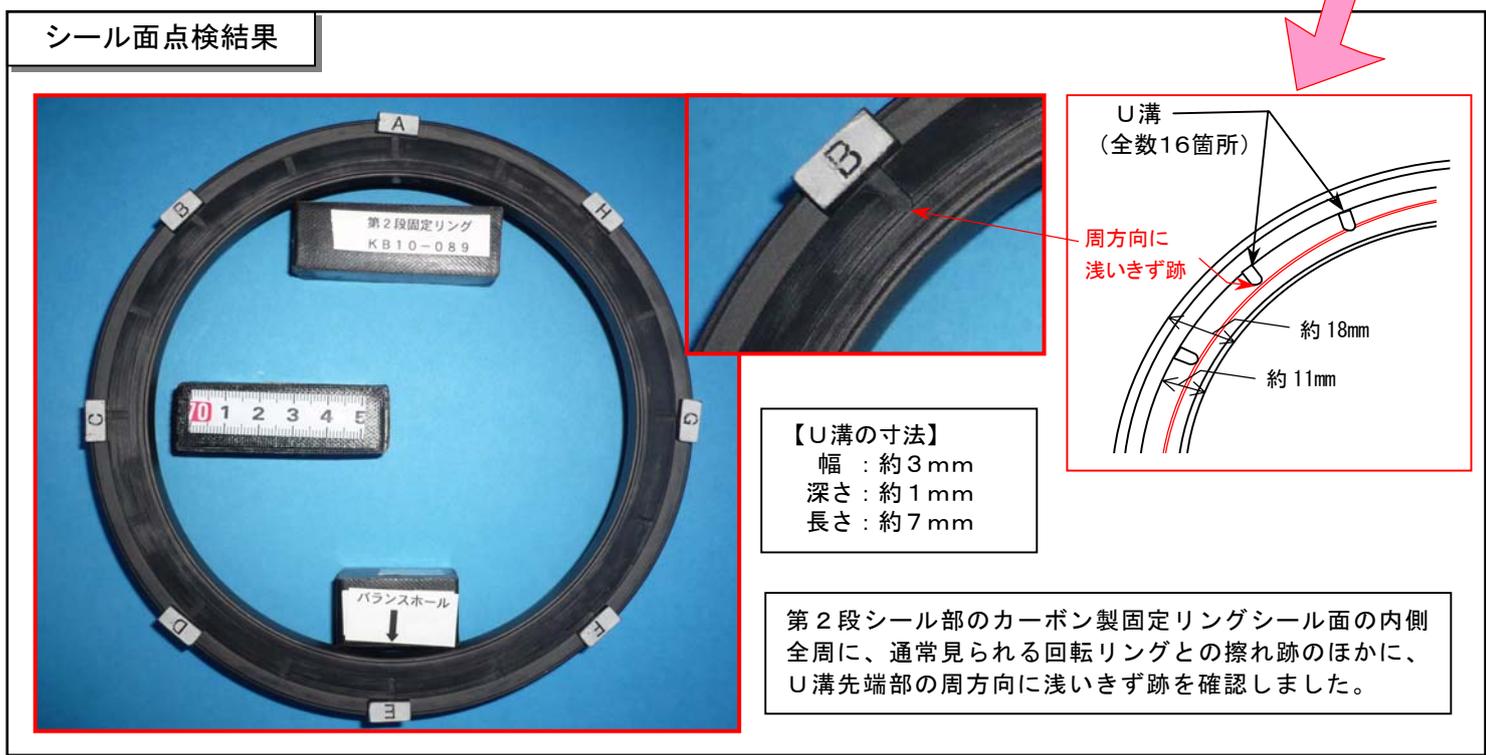
- ・原子炉再循環ポンプの第2段シール部は、固定リング（カーボン製で円周上にU字状の溝加工あり）と回転リング（タングステン・カーバイト製）によりシール水の流れを封じ込めています。
- ・A号機およびC号機の固定リングを点検した結果、回転リングとのシール面で、通常見られる均一な周方向の擦れ跡とともに、周方向に浅い傷跡が確認されたが、異物等は認められませんでした。
- ・なお、第1段シール部は、A・C号機とも通常の擦れ跡は認められたが、明確な傷はありませんでした。

- ・原子炉再循環ポンプの軸封部は、定期検査毎に新品に取り替えており、また、軸封部に注入する専用の高圧シール水は、フィルタを用いて異物除去に努めています。
- ・以上のことから、今回のシール水量の増加や変動は、今調整運転開始後、シール部の圧力や主軸と隙間等が僅かに変動した際、原子炉冷却材中の微細な異物（クラッド）が軸封部に流れ込み、第2段シール部を僅かに傷つけ、シール機能が低下したためと推定されました。

- ・原子炉再循環ポンプA号機およびC号機の軸封部について、第1段および第2段のメカニカルシールについて、固定リングと回転リングを新品に取り替えました。
