**敦賀発電所2号機の定期検査の状況について
(A、B蒸気発生器入口管台溶接部での傷について)**

敦賀発電所2号機の定期検査状況について
 (A、B蒸気発生器入口管台溶接部での傷について)

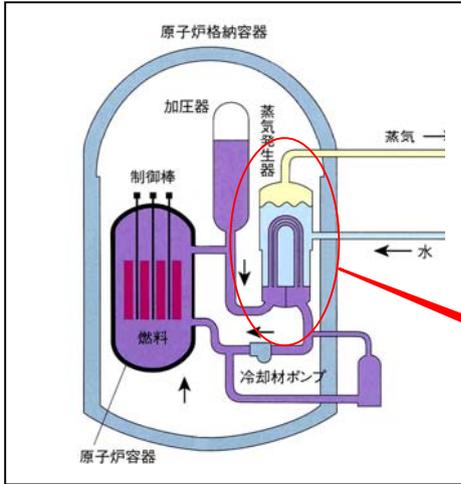
発生場所

この工事のため、事前に当該溶接部内面について渦流探傷試験（ECT）*3を実施したところ、A蒸気発生器の入口管台溶接部で1箇所、B蒸気発生器の入口管台溶接部で5箇所で有意な信号指示が認められました。なお、B蒸気発生器の出口管台溶接部では信号指示は認められなかった。

有意な信号指示が認められた個所について、超音波探傷試験（UT）を実施した結果、B蒸気発生器入口管台溶接部の指示部で、最大指示長さ約21mm、最大指示深さ約12mm（管台部の厚さ：約79mm）の傷と評価されました。

今後、A蒸気発生器出口管台、CおよびD蒸気発生器出入口管台について、ECTを実施するとともに、今回発見された傷について、原因調査を実施することとしました。

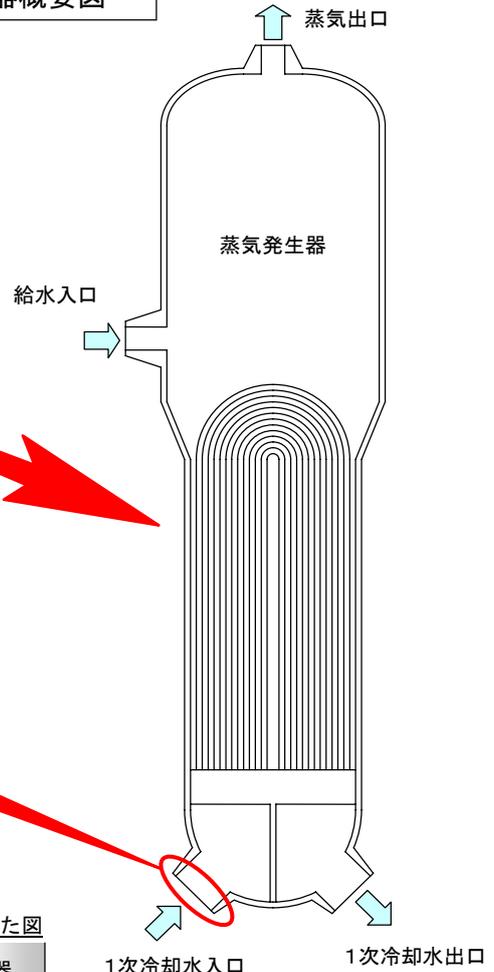
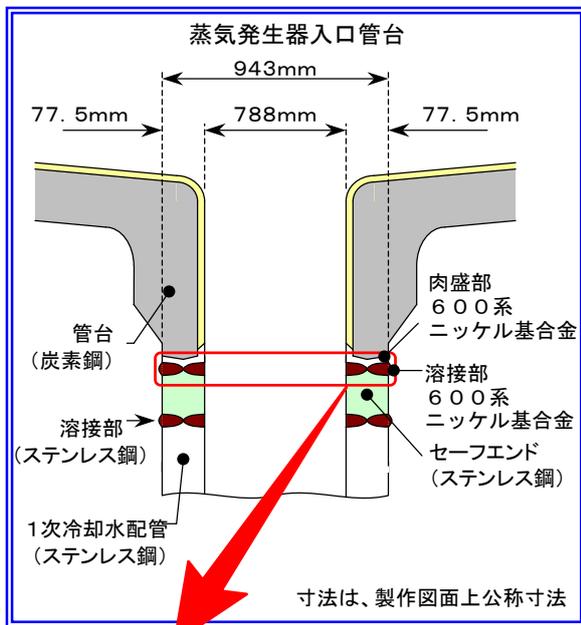
蒸気発生器概要図

- *1：蒸気発生器の出入口管台では、蒸気発生器（炭素鋼製）と1次冷却材管（ステンレス製）とを溶接するため、蒸気発生器の出入口端部（炭素鋼製）にステンレス製の短管（セーフエンド）を600系ニッケル基合金にて溶接している。
- *2：国内外プラントでの600系ニッケル基合金溶接部での応力腐食割れ事象を踏まえ、600系ニッケル基合金溶接部について計画的に点検を行い、予防保全として溶接部表面の残留応力を低減させる工事（ショットピーニング）を実施している。
ショットピーニングとは、小さな金属球を溶接部表面に当てることで、溶接部表面の残留応力を引張応力から圧縮応力に改善する工事。
- *3：渦流探傷試験（ECT）とは、材料表面に渦電流を流して、材料に発生する電磁誘導の変化から検査対象の傷を検出する方法。

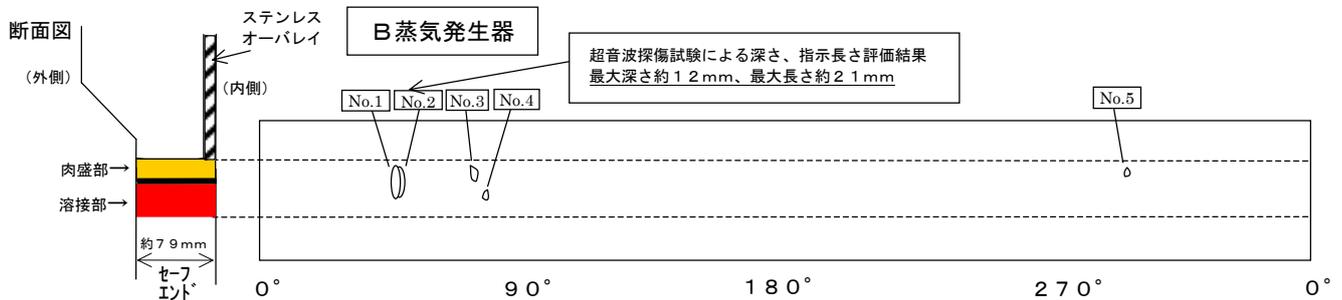
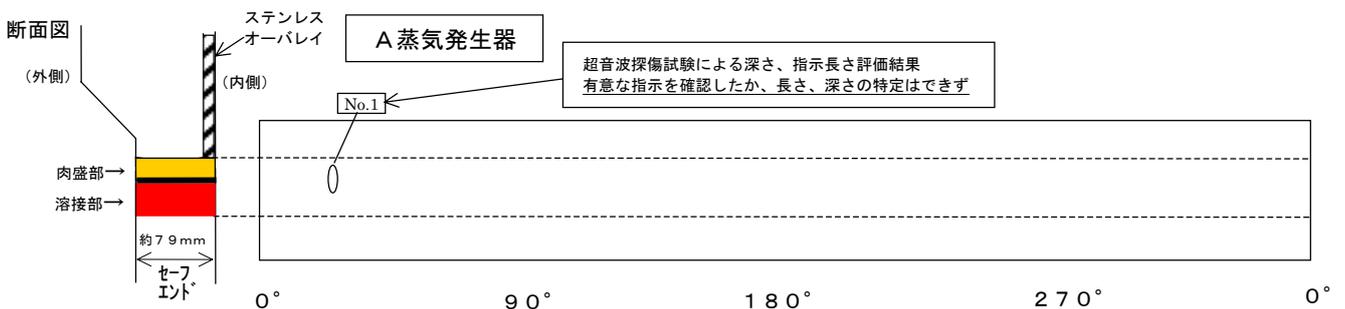
ECT結果 (有意な指示箇所)

この傷の深さを考慮すると、当該部位の板厚は電気事業法に基づく工事計画認可申請書に記載している板厚（75mm）を下回ると評価されました。
