**敦賀発電所2号機の定期検査の状況について  
(蒸気発生器入口管台溶接部の点検結果と傷の調査)****1. 発生状況**

## 敦賀発電所2号機の定期検査状況について (蒸気発生器入口管台溶接部の点検結果と傷の調査)

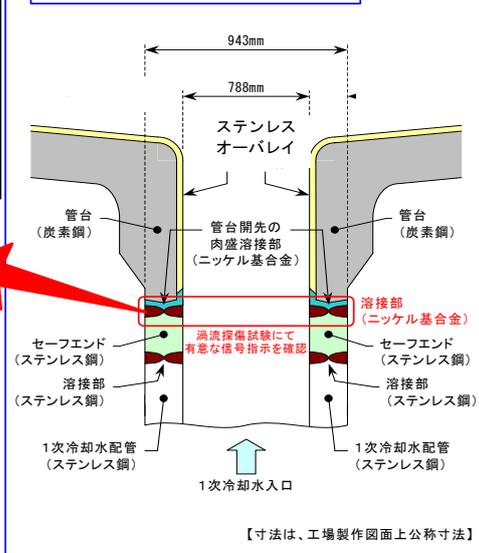
蒸気発生器1次冷却水入口管台構造

- \* 1 : 蒸気発生器の出入口管台では、蒸気発生器（炭素鋼製）と1次冷却材管（ステンレス製）とを溶接するため、蒸気発生器の出入口端部（炭素鋼製）にステンレス製の短管（セーフエンド）を600系ニッケル基合金にて溶接している。
- \* 2 : 国内外プラントでの600系ニッケル基合金溶接部での応力腐食割れ事象を踏まえ、600系ニッケル基合金溶接部について計画的に点検を行い、予防保全として溶接部表面の残留応力を低減させる工事（ショットピーニング）を実施している。  
ショットピーニングとは、小さな金属球を溶接部表面に当てることで、溶接部表面の残留応力を引張応力から圧縮応力に改善する工事。
- \* 3 : 渦流探傷試験（ECT）とは、材料表面に渦電流を流して、材料に発生する電磁誘導の変化から検査対象の傷を検出する方法。
- \* 4 : 金属の表面を磨いた後、しゅう酸水溶液等により表面を腐食させ、検査面に膜（フィルム）を貼り付けて転写し、その転写されたフィルムの金属組織を光学顕微鏡で観察する方法。

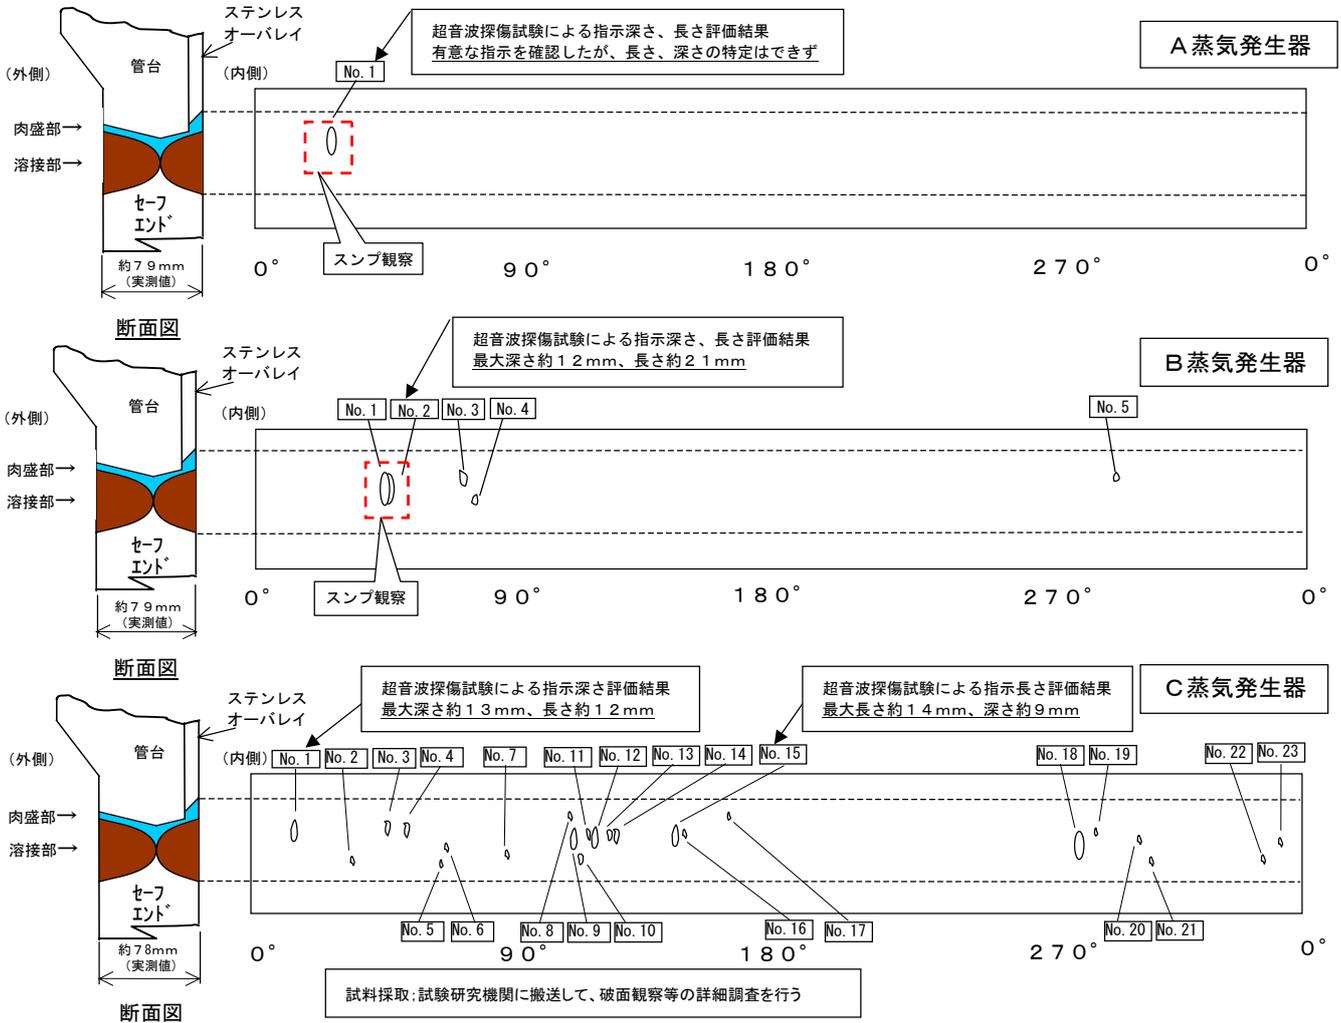
E C T 結果 (有意な指示箇所)

この工事のため、事前に当該溶接部内面について渦流探傷試験(ECT)\*<sup>3</sup>を実施したところ、A蒸気発生器の入口管台溶接部で1箇所、B蒸気発生器の入口管台溶接部で5箇所の有意な信号指示が認められました。なお、B蒸気発生器の出口管台溶接部では信号指示は認められませんでした。

有意な信号指示が認められた個所について、超音波探傷試験(UT)を実施した結果、B蒸気発生器入口管台溶接部の指示部で、最大指示長さ約2.1mm、最大指示深さ約1.2mm(管台部の厚さ:約7.9mm)の傷と評価されました。

A蒸気発生器の出口管台溶接部、CおよびD蒸気発生器出入口管台溶接部内面について、ECTを実施したところ、C蒸気発生器入口管台溶接部で2.3箇所の有意な信号指示が認められました。

有意な信号指示が認められたC蒸気発生器の入口管台溶接部の指示部について、UTを実施した結果、最大指示長さ約1.4mm、最大指示深さ約1.3mm(管台部の厚さ:約7.8mm)の傷と評価されました。

今後、傷が確認された箇所について、スンプ観察\*<sup>4</sup>等を実施するとともに、試料採取をして、試験研究機関に搬出し、傷の形態観察、破面観察、化学成分分析等の詳細な調査を実施する予定です。
