**敦賀発電所2号機の定期検査の状況について
(蒸気発生器入口管台溶接部の傷の原因と対策)****1. 発生状況**

添付資料 敦賀発電所2号機の定期検査状況について
(蒸気発生器入口管台溶接部でのきずの原因と対策)

敦賀発電所 2号機の定期検査状況について (蒸気発生器入口管台溶接部でのきずの原因と対策)

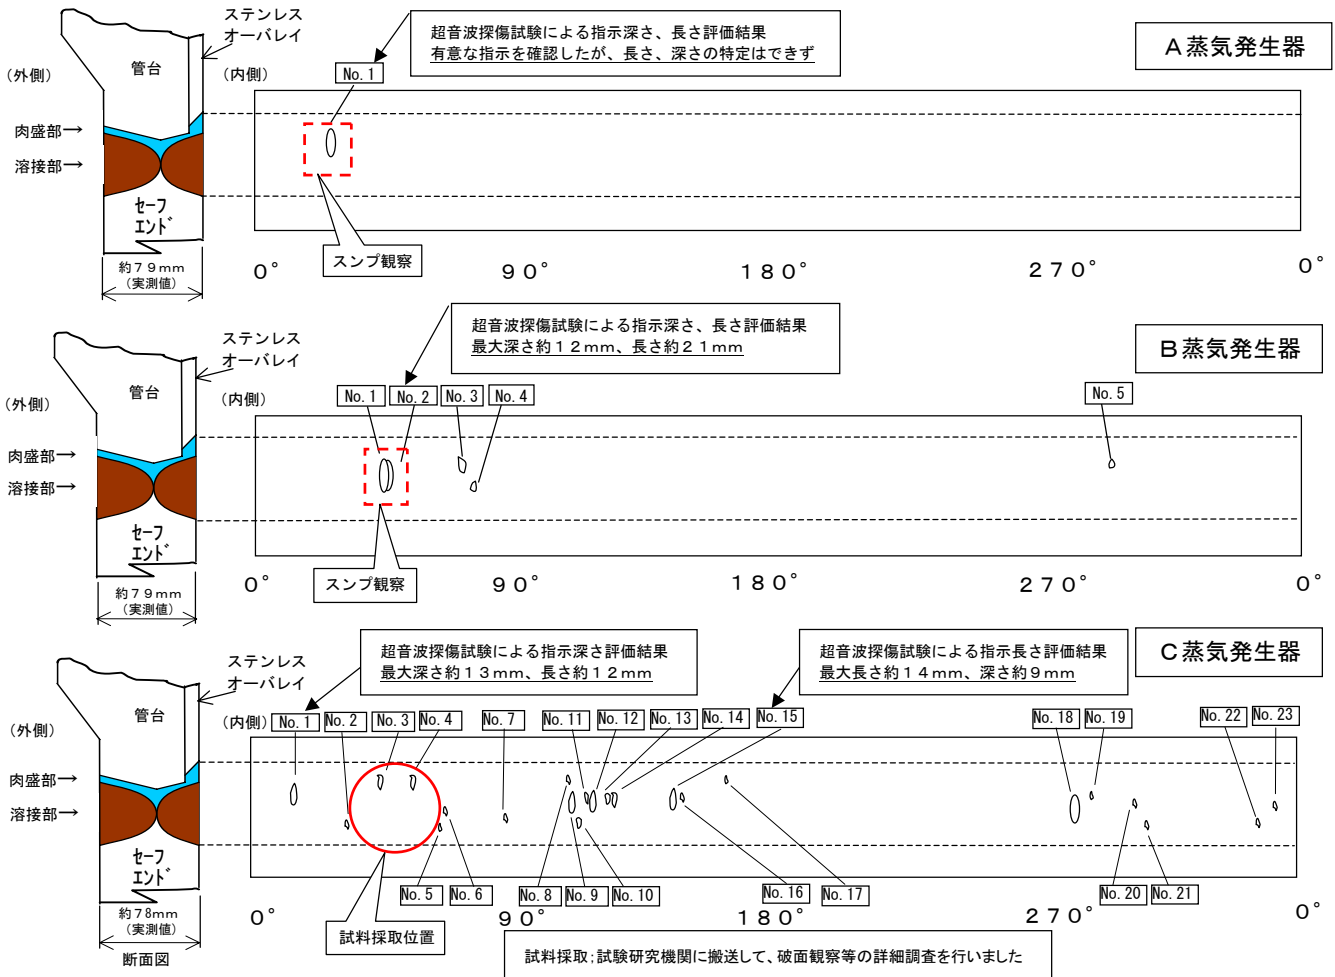
E C T 結果 (有意な指示箇所)

この工事のため、事前に当該溶接部内面について渦流探傷試験(ECT)*3を実施したところ、A蒸気発生器の入口管台溶接部で1箇所、B蒸気発生器の入口管台溶接部で5箇所の有意な信号指示が認められました。なお、B蒸気発生器の出口管台溶接部では信号指示は認められませんでした。

A蒸気発生器の出口管台溶接部、CおよびD蒸気発生器出入口管台溶接部内面について、ECTを実施したところ、C蒸気発生器入口管台溶接部で2.3箇所の有意な信号指示が認められました。

有意な信号指示が認められたC蒸気発生器の入口管台溶接部の指示部について、UTを実施した結果、最大指示長さ約1.4mm、最大指示深さ約1.3mm(管台部の厚さ:約7.8mm)の傷と評価されました。

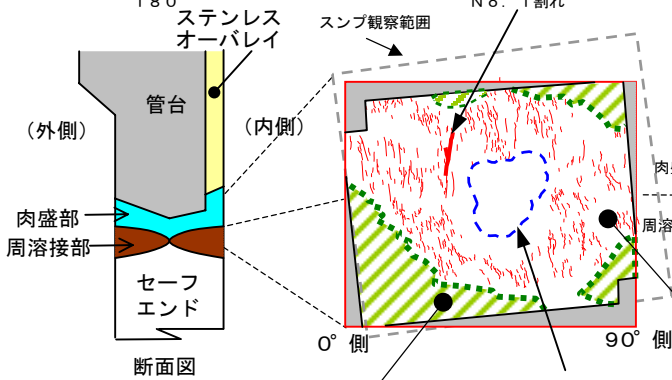
A 蒸気発生器 No. 1 の割れ

○割れは軸方向の複数の割れが繋がったもので、全体の長さは約5mmであり、応力腐食割れに特有な結晶境界に沿った割れでした。

○また、手直し溶接と思われる跡（直径約10mm）が確認され、その周囲では微細な割れが多数確認されました。

○微細な割れが確認された領域の表面では、細かい筋状の模様が認められ、微細な割れのない領域では、筋状模様が部分的に薄くなっていることが確認されました。

- No. 1 の割れは、軸方向の微細なきずの集まりで、最大長さは約5mmでした。
- 微細なきずの領域には、直径約10mmの手直し溶接跡を確認しました。
- 割れが発生していない領域は、パフにより仕上げられたと推定されました。
- 割れは、結晶境界に沿って枝分かれしていることを確認しました。

A蒸気発生器で確認された微細な割れについては、内表面が滑らかになるようきずを除去した後、ECTを行い、きずが除去されたことを確認します。その後、ショットピーニングを行い、溶接部表面の残留応力を低減させます。

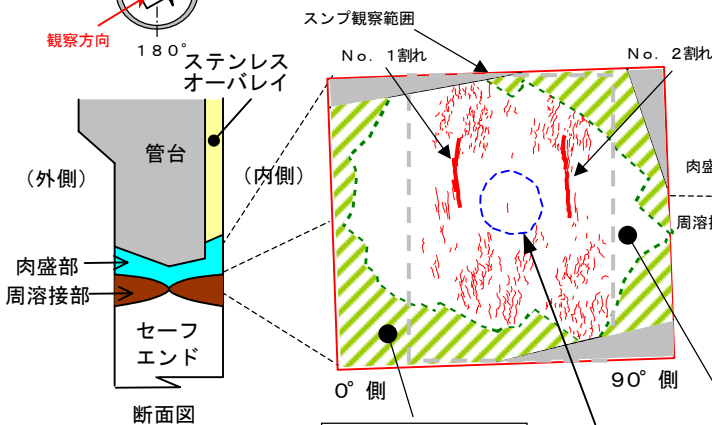
B 蒸気発生器 No. 1, No. 2 の割れ

○2箇所の割れは、いずれも長さ約1～6mmの複数の割れが繋がったもので、全体の長さは、約9mmと約11mmであり、いずれも応力腐食割れに特有な結晶境界に沿った割れでした。

○また、2箇所の割れの間には、手直し溶接と思われる跡（直径約7mm）が確認され、その周囲では、微細な割れが多数確認されました。

○微細な割れが確認された領域の表面では、細かい筋状の模様が認められ、微細な割れのない領域では、筋状模様が部分的に薄くなっていることが確認されました。

- 2箇所割れは、いずれも軸方向に長さ約9mmと約11mmでした。
- これらの割れの周辺には、微細なきずが認められました。
- 2箇所割れの間には、直径約7mmの手直し溶接跡を確認しました。
- 割れが発生していない領域は、パフにより仕上げられたと推定されました。
- 割れは、結晶境界に沿って枝分かれしていることを確認しました。

B及びC蒸気発生器については、内面全周を切削して浅いきずを除去した後、グラインダにて部分的な深いきずを除去します。その後、深いきずを除去した部位に600系ニッケル基合金で肉盛溶接を行ったうえで、内面全周を耐食性に優れた690系ニッケル基合金で肉盛溶接を行います。

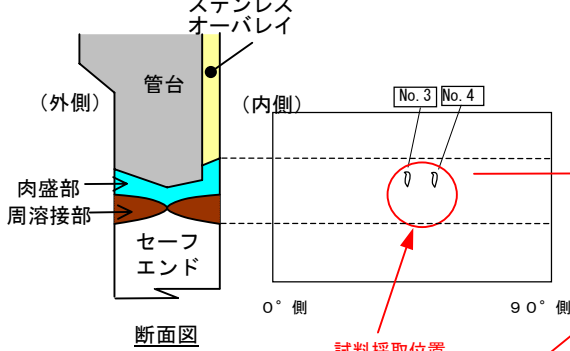
採取試料の浸透探傷試験結果

- 浸透探傷試験の結果、No. 3の割れは約5.5mm、No. 4の割れは約4.7mmの指示を確認しました。
- 試料表面全域にわたり、筋状模様が認められ、A及びB蒸気発生器に確認された筋状模様と比べ明瞭でした。
- 破面観察の結果、No. 3の割れは最大深さが約6.4mm、No. 4の割れは最大深さが約3.4mmでした。
- 溶接金属結晶の粒界に沿って枝分かれた破面を確認しました。

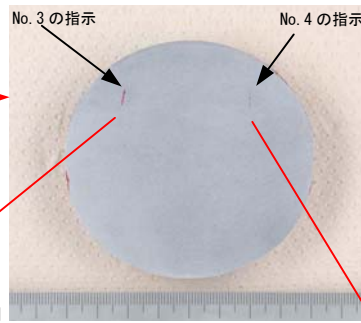
採取試料の表面観察結果

○試料表面には、全域で細かい筋状の模様が認められました。また、筋状模様はA、B蒸気発生器に比べ明瞭でした。

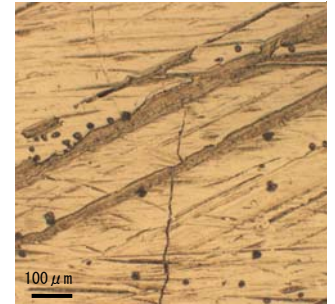
No. 3割れの破面観察結果

○2箇所の割れの破面を観察した結果、表面の割れの長さはともに約5.8mm、最大深さは、それぞれ約6.4mm、約3.4mmで、応力腐食割れに特有な結晶の粒界に沿った破面が確認されました。

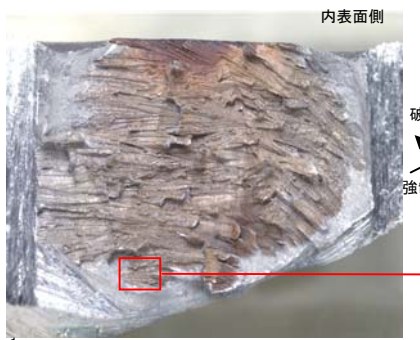
走査型電子顕微鏡観察結果 (拡大)

結晶の境界破面

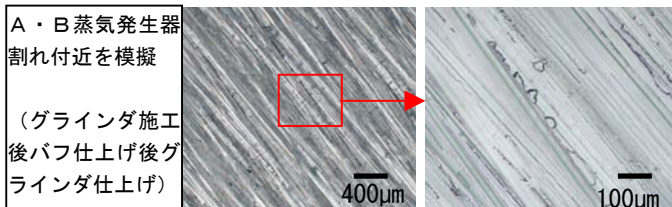
- A及びB蒸気発生器で割れの発生している領域は、グラインダ及びバフ研磨後に補修溶接を行い、その後、仕上げのために弾力性のある砥石で研磨をしたものと推定され、その表面を模擬した試験体では、平均で約470MPaの引張残留応力が確認されました。
- C蒸気発生器は、グラインダ（A及びB蒸気発生器よりも粗い施工）及びバフ研磨したものと推定され、その表面を模擬した試験体では、平均で約210MPaの応力が確認され、実機と同じく圧縮応力であった。測定領域を小さくして残留応力を測定したところ、グラインダ研磨の溝の底部では、引張残留応力が存在することが確認されました。
- C蒸気発生器実機から採取した試料で確認された残留応力を表面加工状態確認試験の結果を用いて補正すると、グラインダ溝底部では約90MPa～420MPaの引張応力が残留していたと評価され、応力腐食割れが発生する可能性がある引張応力（約300MPa）を超えている可能性があることが確認されました。

平均約470MPa (引張応力)

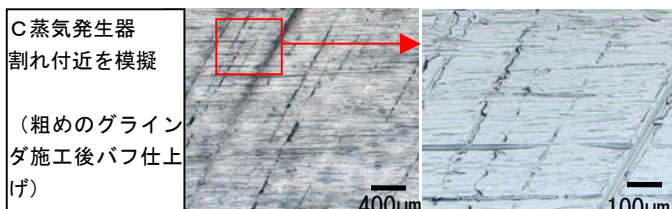
平均約210MPa (圧縮応力)

- ・グラインダ施工面とその上にバフ仕上げを施工した面では約680MPaの差があることを確認しました。
- ・グラインダの溝が深い部位では一般的な測定値に対し、約680MPaの補正を加えることで溝底部の残留応力を推定できると考えられます。
- ・C蒸気発生器から採取した試料の残留応力測定結果に680MPaを加えるとグラインダ溝底部の残留応力は90~420MPaの引張残留応力であると評価しました。

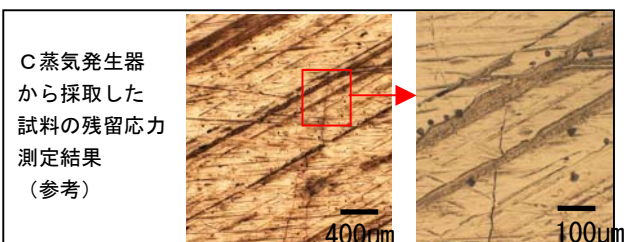
○表面の残留応力を測定した結果、周方向が263～591MPaで、軸方向が244～

546MPaの圧縮残留応力が確認されました。

263~591MPa (圧縮応力)

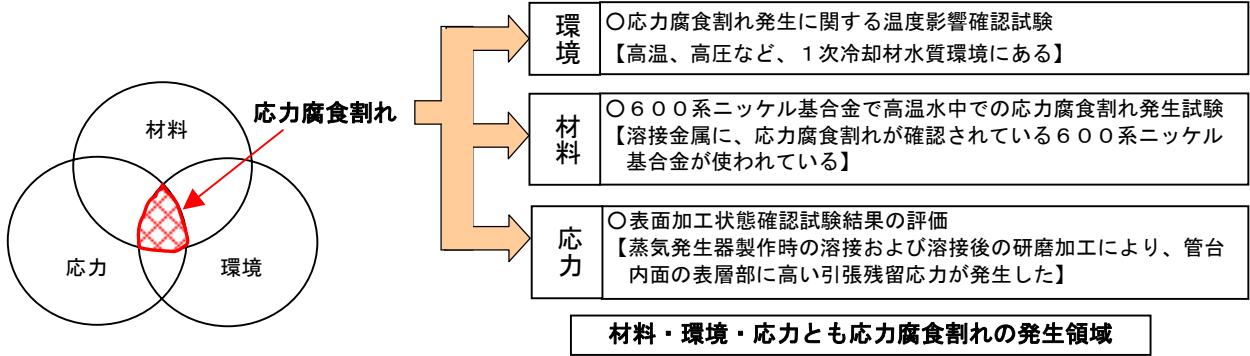
推定原因

- 環境（高温、高圧など、1次冷却材水質環境にある）
- 材料（溶接金属に、応力腐食割れが確認されている600系ニッケル基合金が使われている）
- 応力（蒸気発生器製作時の溶接及び溶接後の研磨加工により、管台内面の表層部に高い引

張残留応力が発生した)

割れや破面の特徴等から、以下の３因子が重畳して発生・進展した応力腐食割れであると推定されました。
